「東京電力福島第一原子力発電所事故の 調査・分析に係る中間取りまとめ」 について

東京電力福島第一原子力発電所事故の調査・分析に係る中間取りまとめ

2021年3月5日

東京電力福島第一原子力発電所における事故の分析に係る検討会

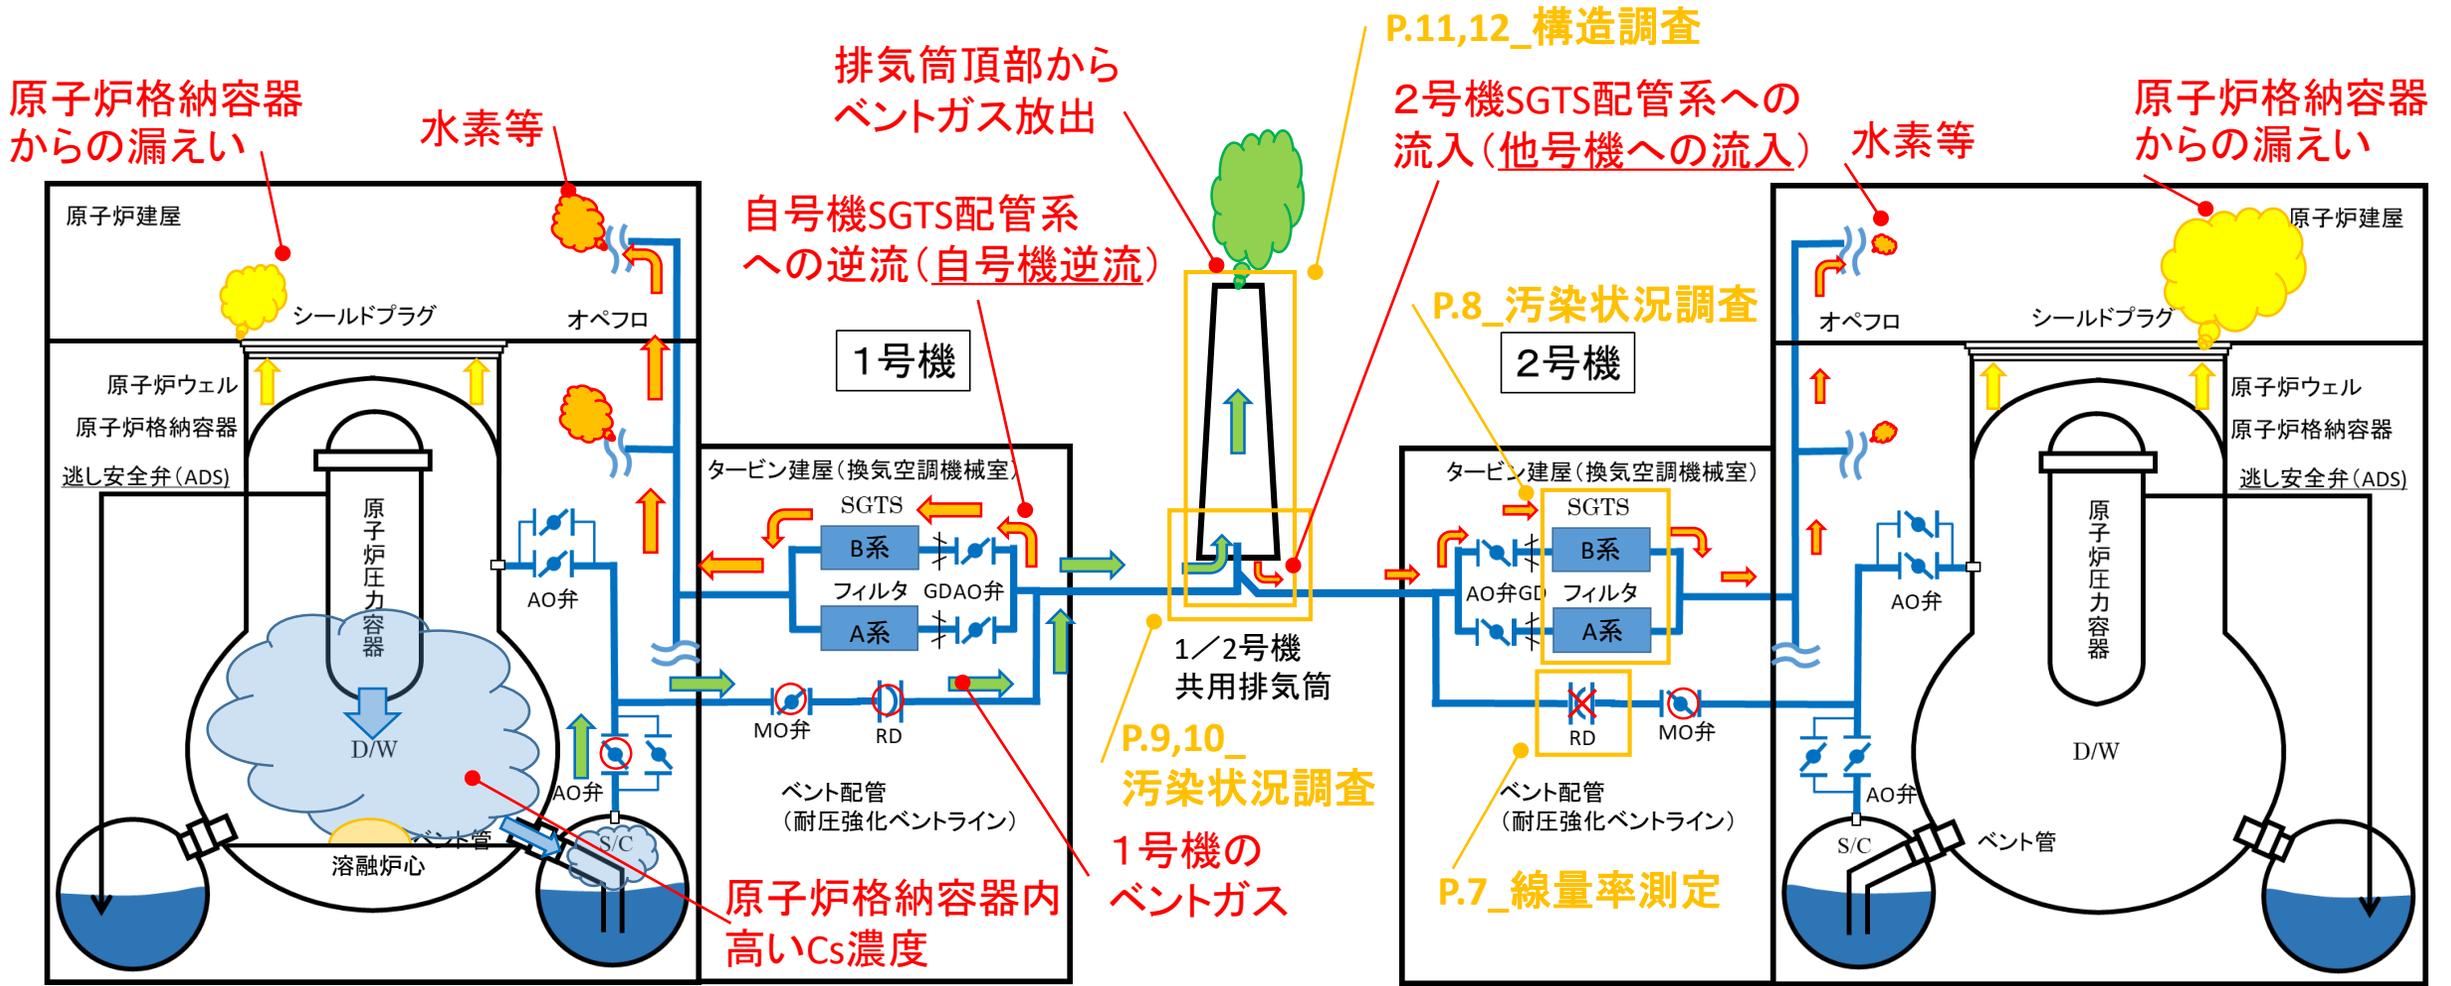
○耐圧強化ベントによる汚染状況の検討

- ➡ 耐圧強化ベントによるベントガスの流れ
- ➡ ベントガスの逆流及び流入
- ➡ 原子炉格納容器からの漏えい

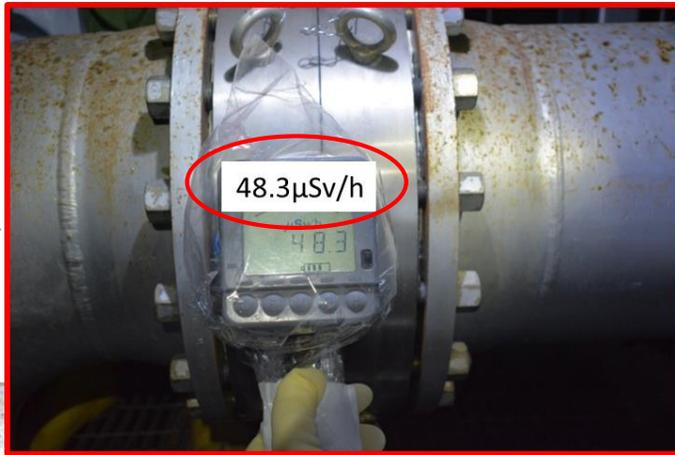
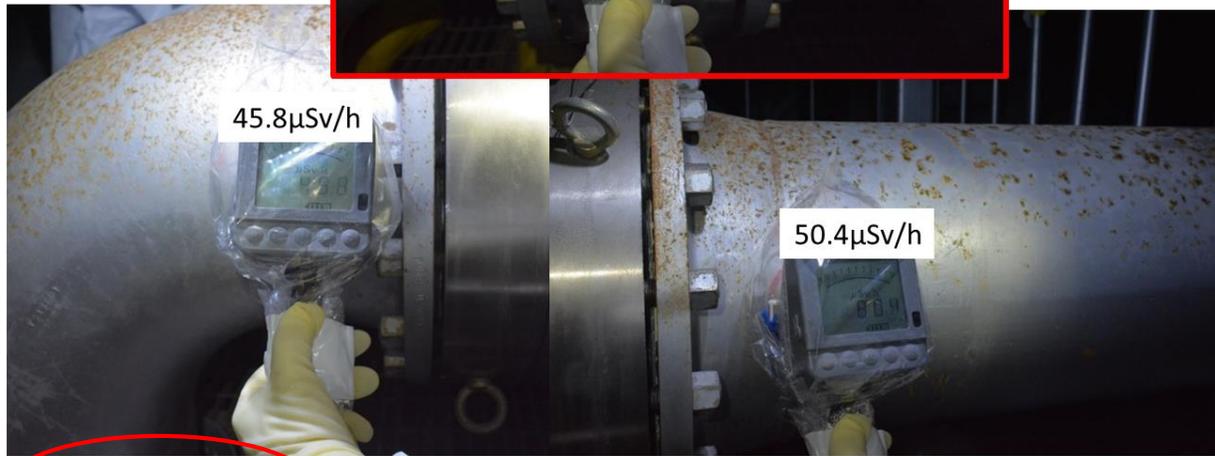
2号機

B.G. 120~150μSv/h

2号機のラプチャーディスクの線量率測定

- ①バックグラウンド(B.G.)よりも低い線量率
- ②3号機に比べて2桁低い線量率

2号機のラプチャーディスクは作動していない。

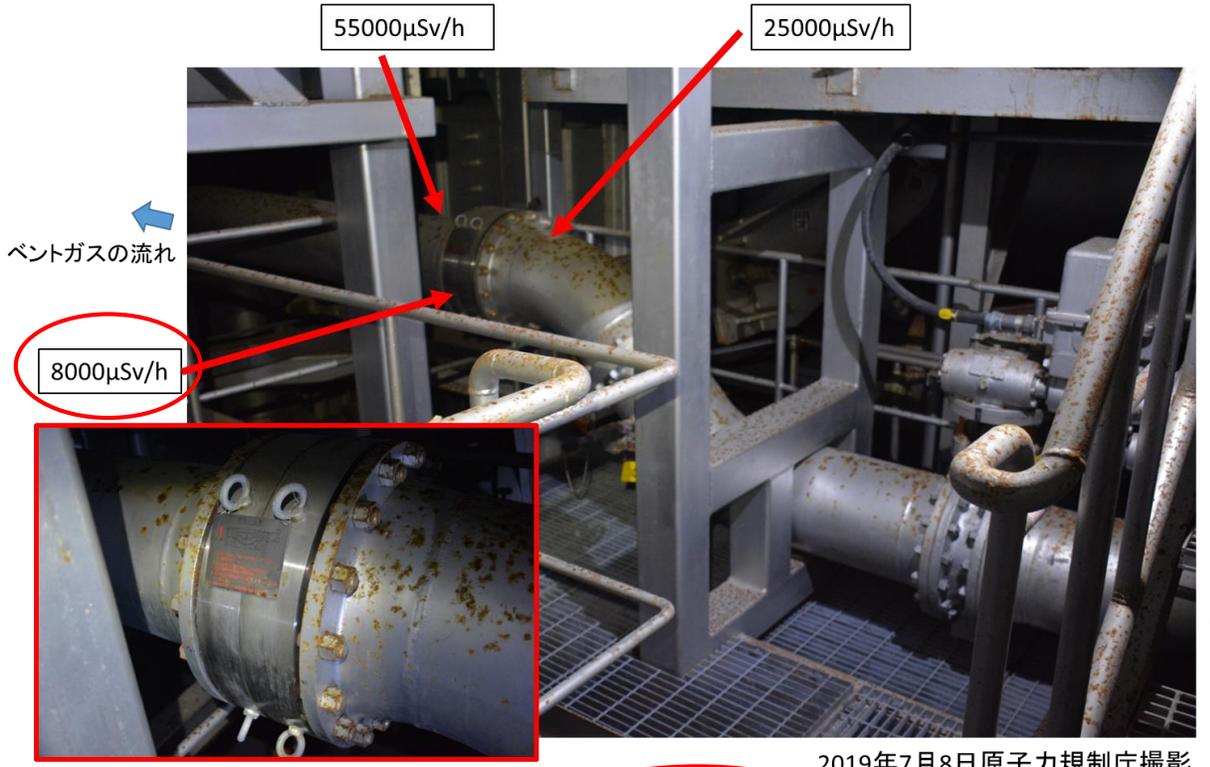
3号機

B.G. 100~150μSv/h

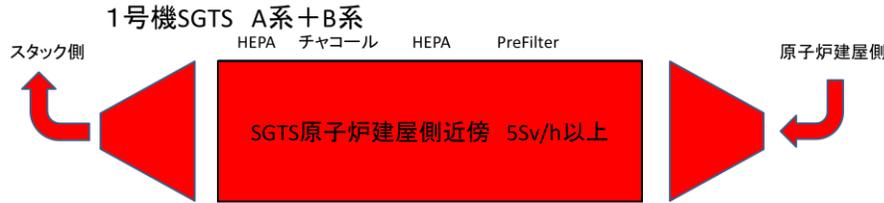
1号機

■東電による測定(平成23年8月2日)
(SGTSトレイン付近を測定)

SGTSフィルタトレインの線量率測定
①スタック側(排気筒側)の線量率が高い

排気筒側から放射性物質を含むベントガスが流れ込んだと推定(ベントガスの逆流)

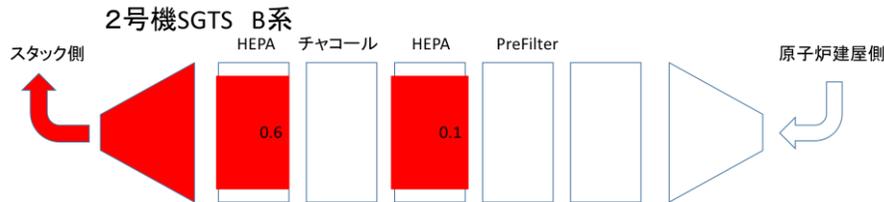
2号機

■原子力規制庁による測定※(令和元年8月2日)

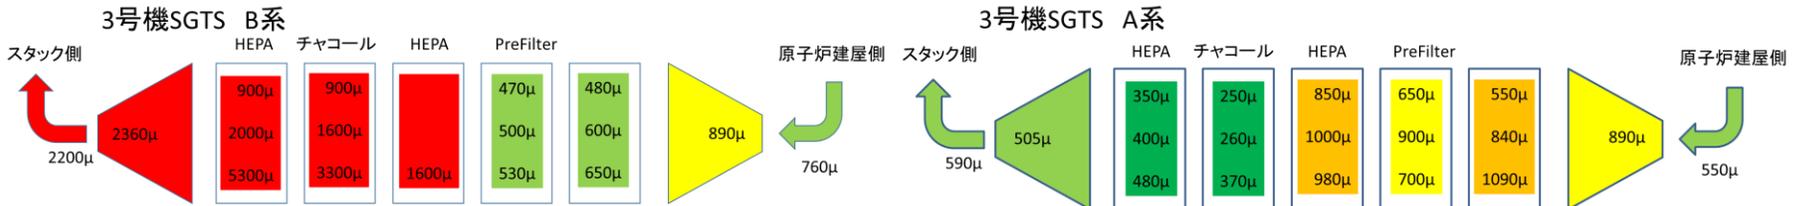
3号機

■原子力規制庁による測定(令和元年6月20日)

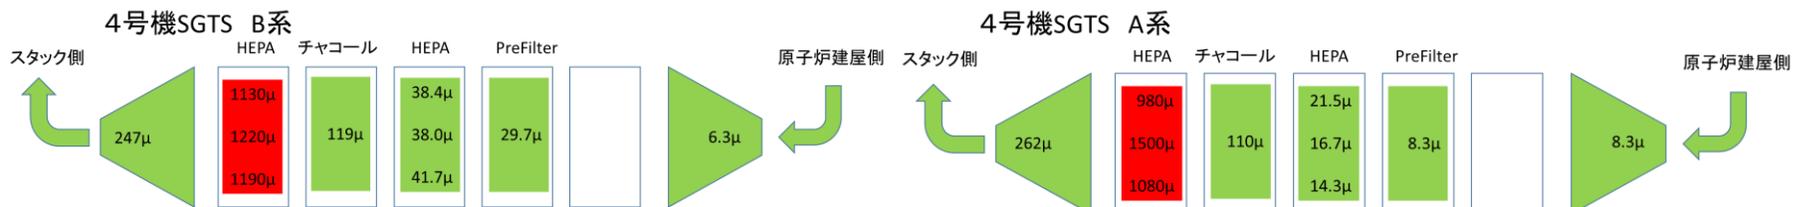
4号機

■原子力規制庁による測定(平成25年8月7日)

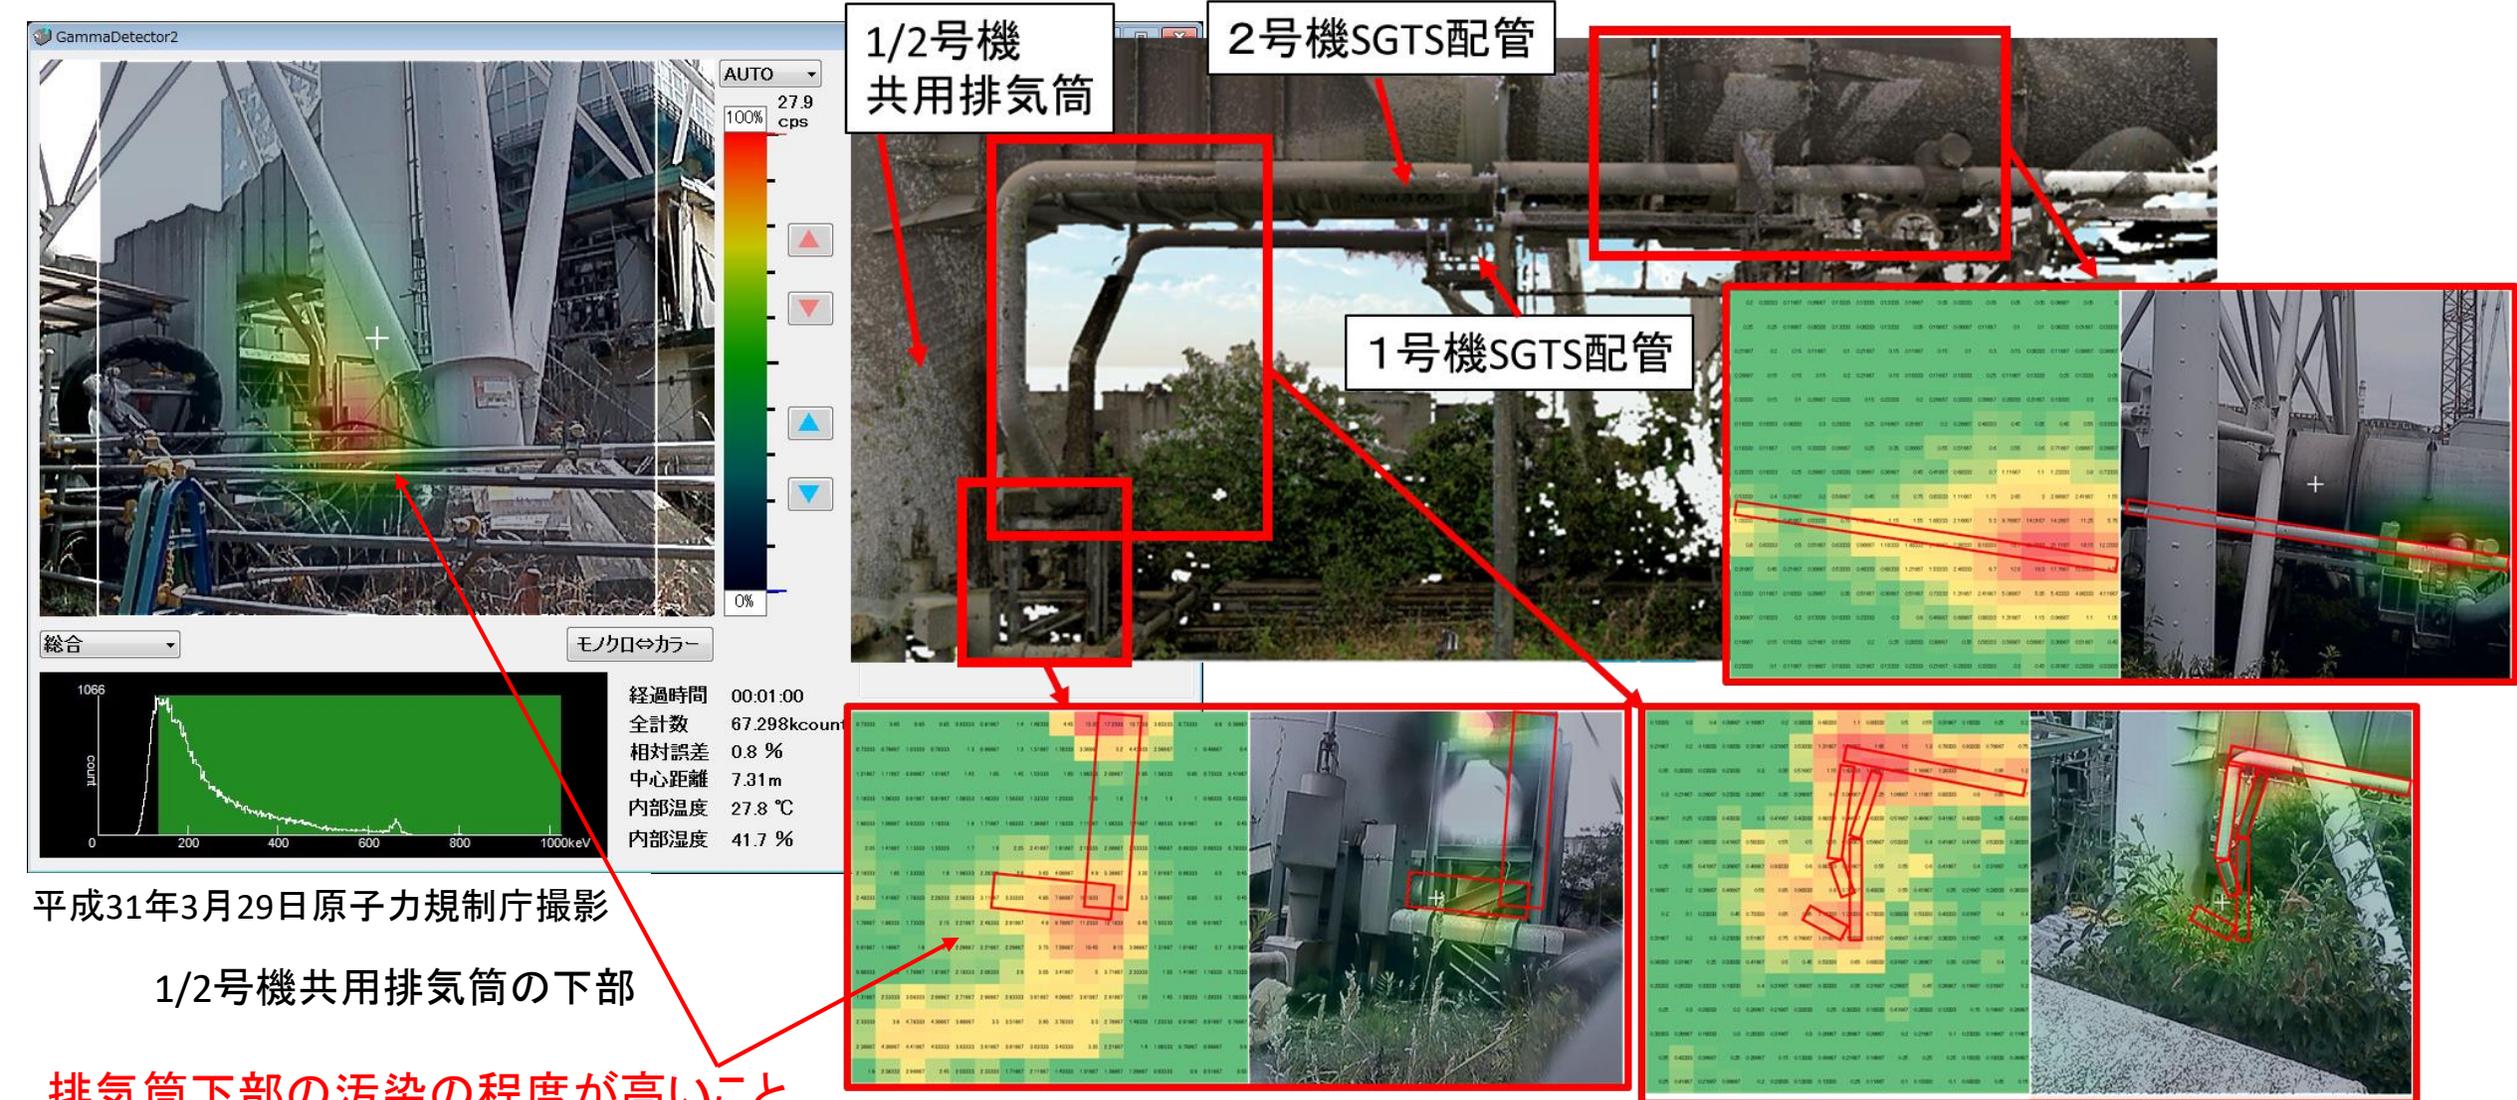
1/2号機共用排気筒の下部

排気筒下部の汚染の程度が高いことを確認。

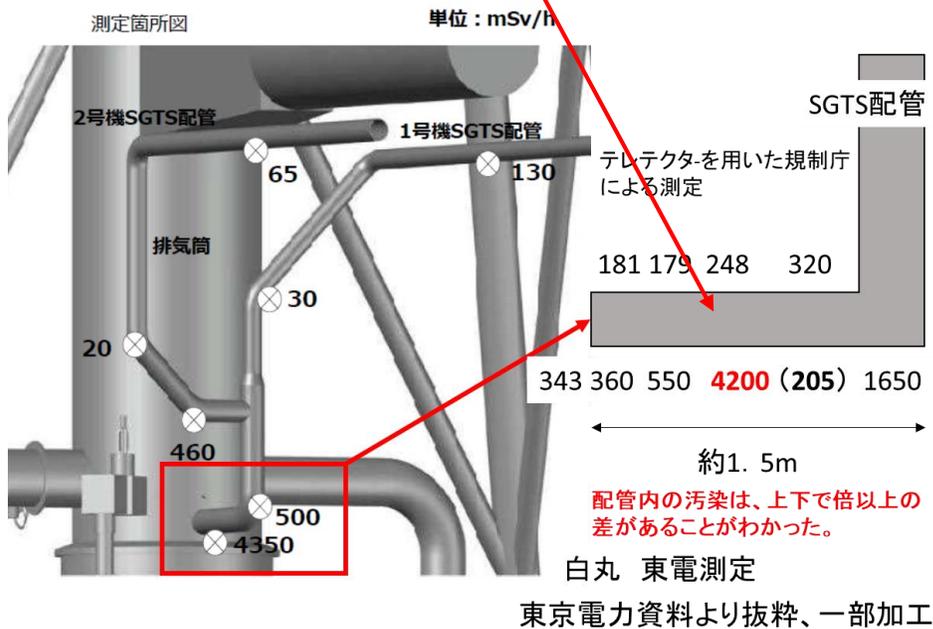
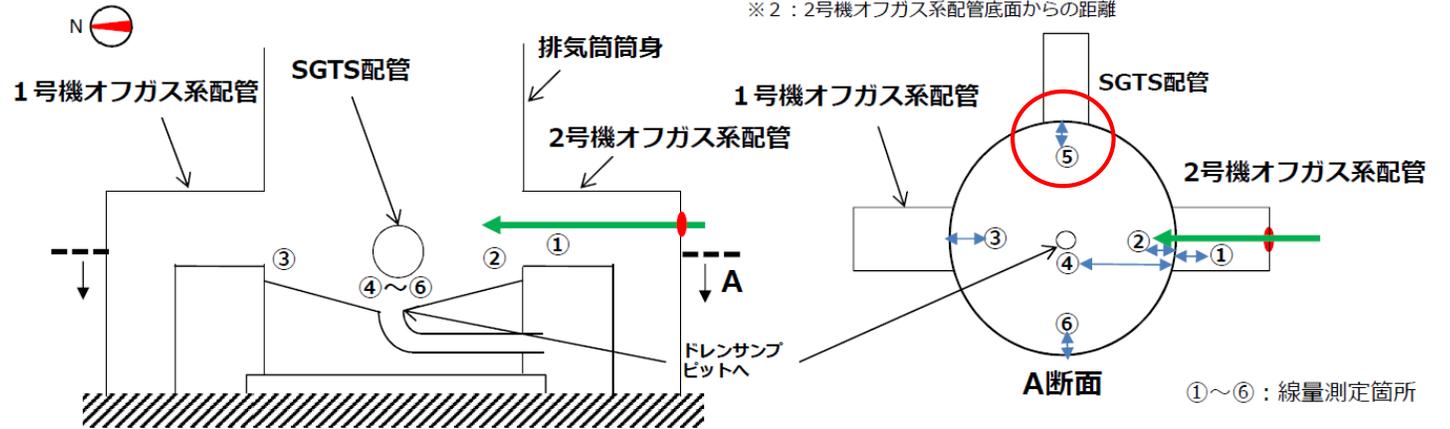
図1：1/2号機排気筒下部断面図

排気筒下部の汚染の程度が高いことを確認。

・配管穿孔箇所より線量計を装着した操作ポールを排気筒内部へ挿入し線量測定を実施。前回未実施の⑤⑥を測定し、最大で820mSv/hを確認。

測定箇所	測定値 [mSv/h]	測定位置※1	
		排気筒底面から	排気筒内面から(A断面参照)
①	460	約0cm ※2	約-50cm
②	100	約55cm	約20cm
③	380	約10cm	約70cm
④	280	約25cm	約150cm
⑤	820	約50cm	約10cm
⑥	320	約25cm	約10cm

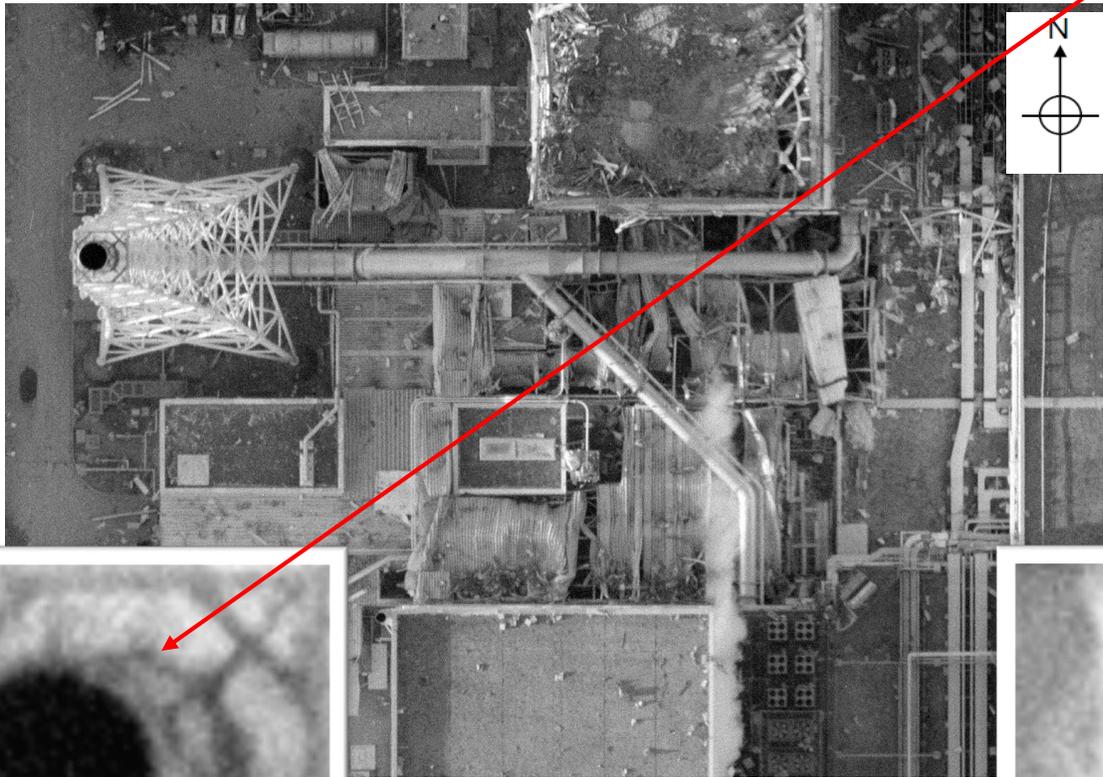
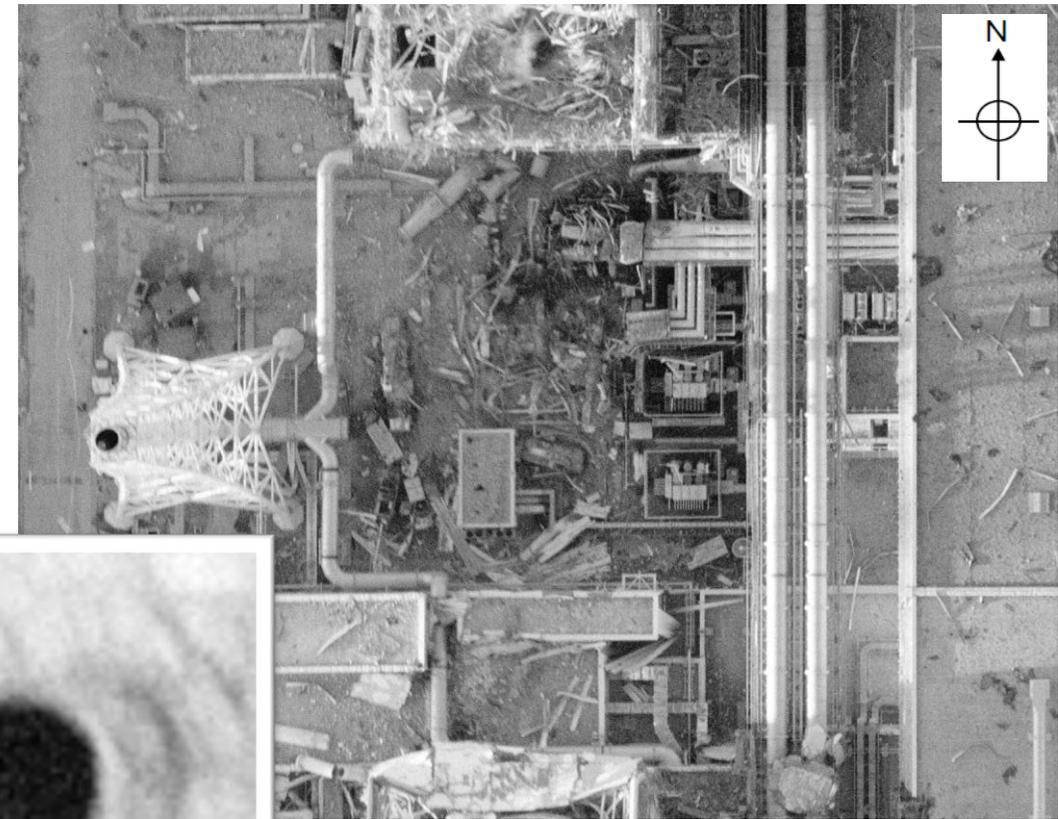
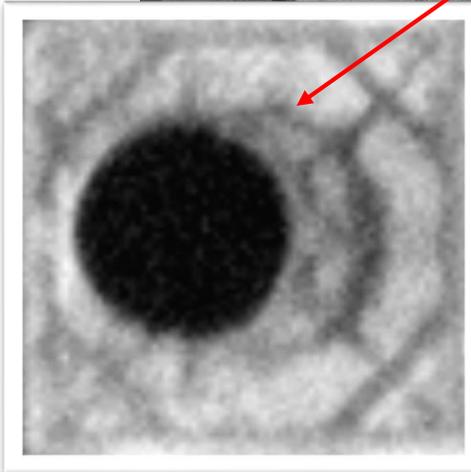
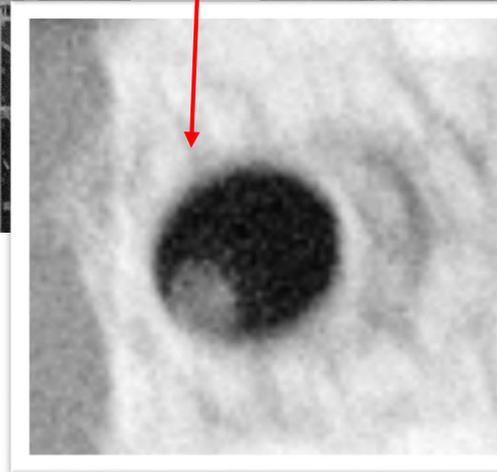
○共用排気筒の構造(航空写真)

排気筒内部の配管構造が異なることを確認
(排気筒頂部までの排気配管の有無)。

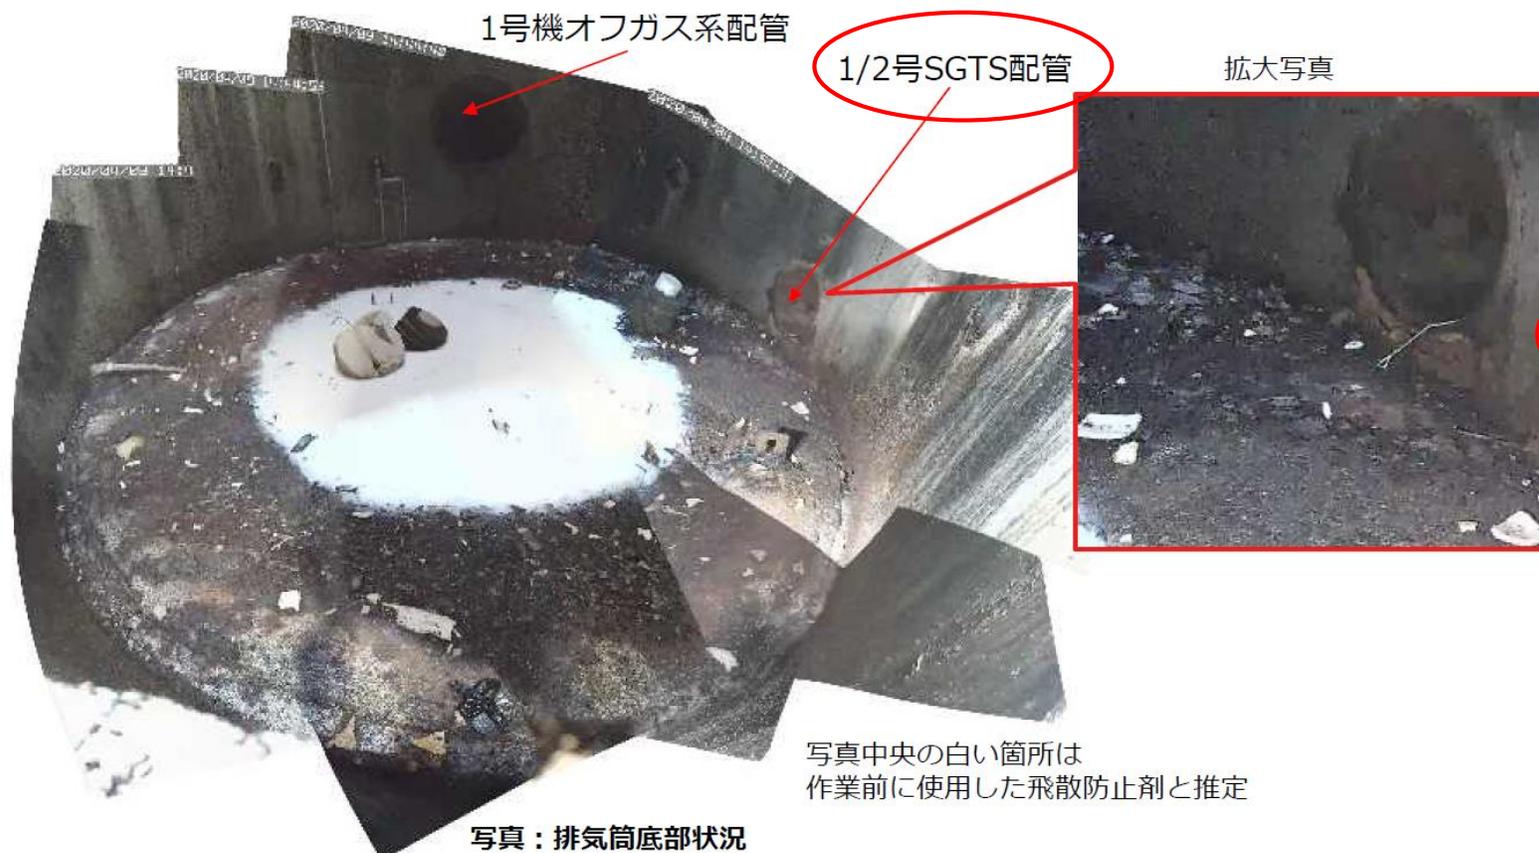
○1/2号機共用排気筒内部の状況

- ・ 排気筒底部にスラッジ等の堆積物および飛散防止剤が溜まっており、排気筒サンプドレン配管は確認できなかった。
- ・ SGTS配管からの水の流入は確認されなかった。今後、雨天時に再度内部確認を実施予定。

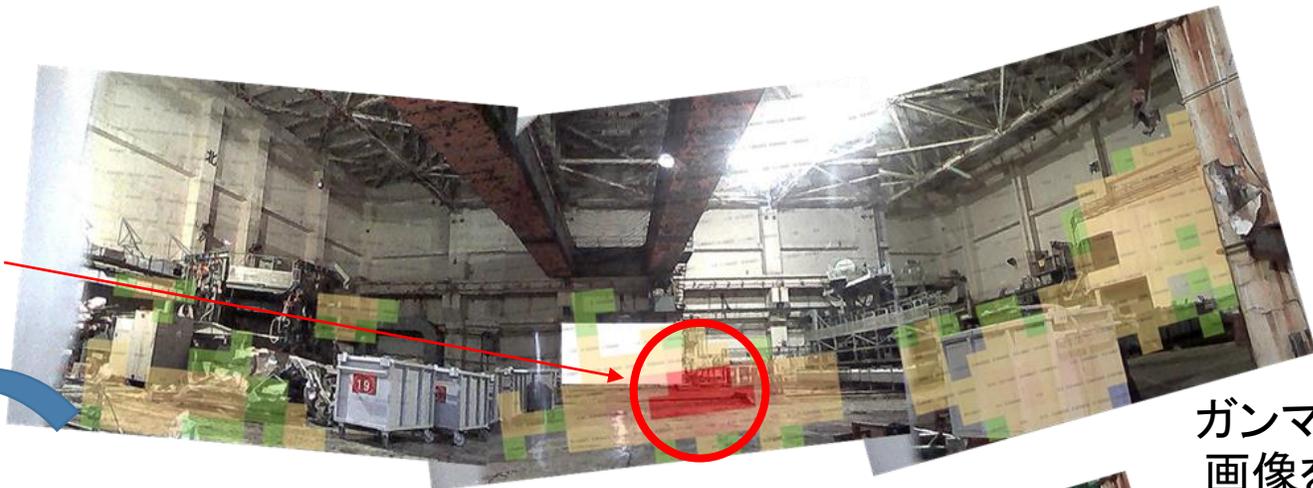
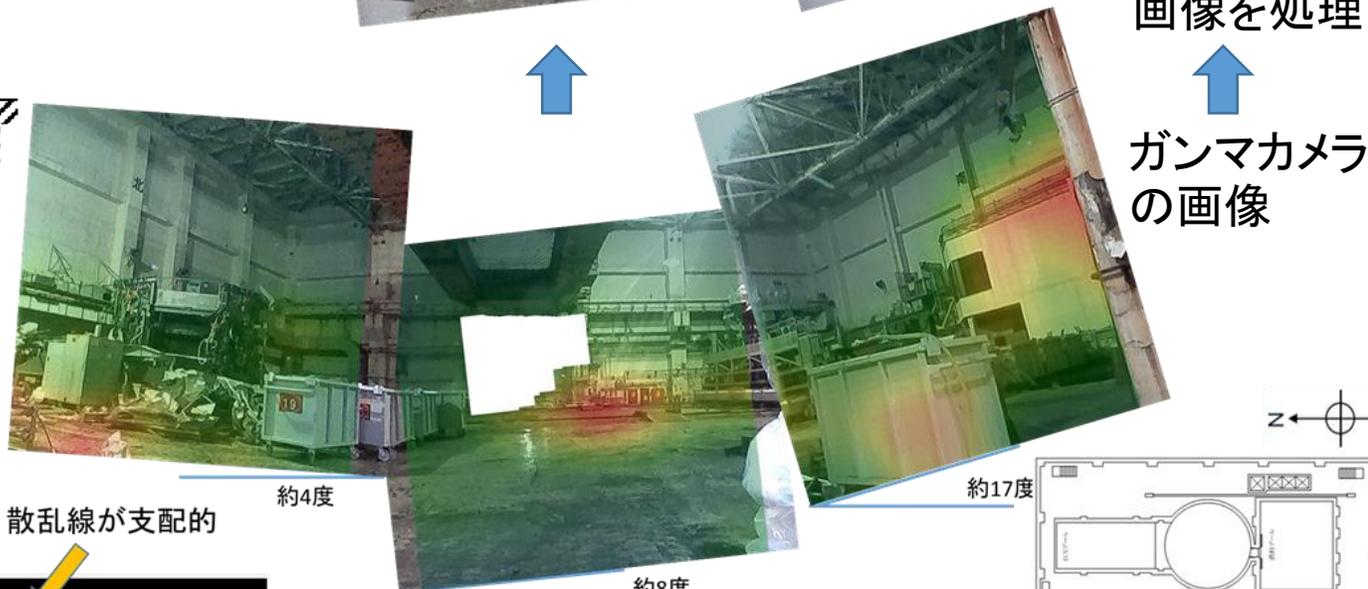
図 ガンマカメラ測定 (2号機原子炉建屋5階オペフロ)

ガンマカメラ及び線量率測定等からシールドプラグの頂部カバーの下面に大量の放射性物質の存在を確認。

散乱線が支配的

セシウム137 直接線

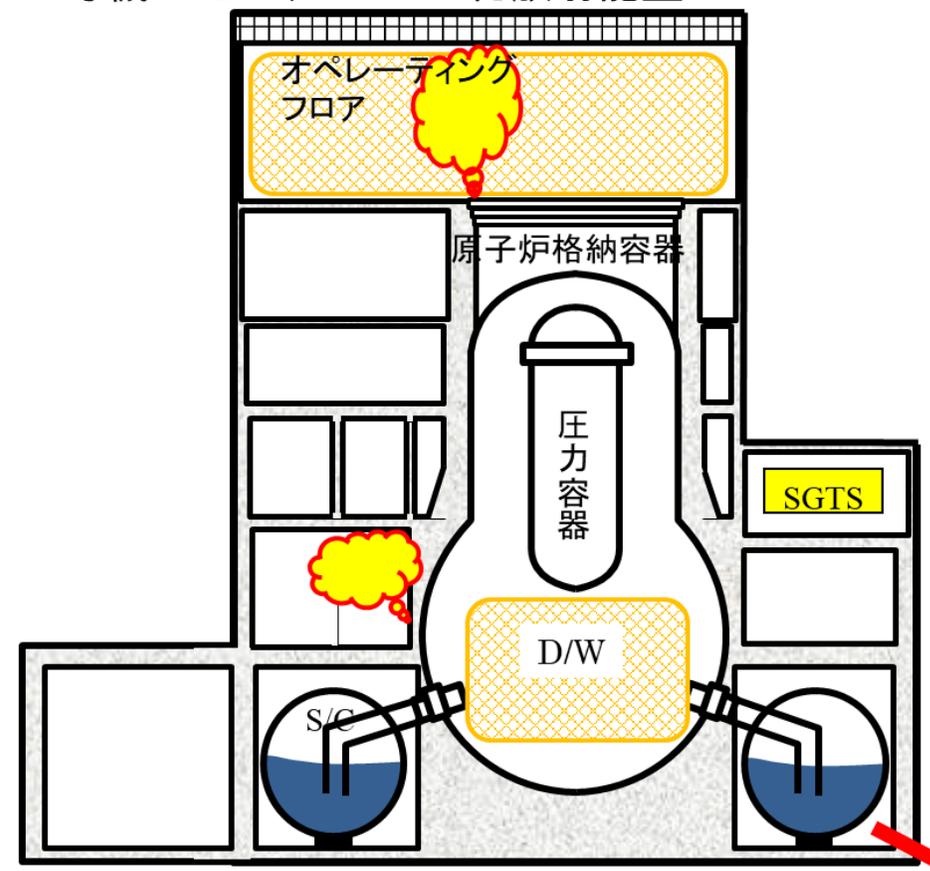
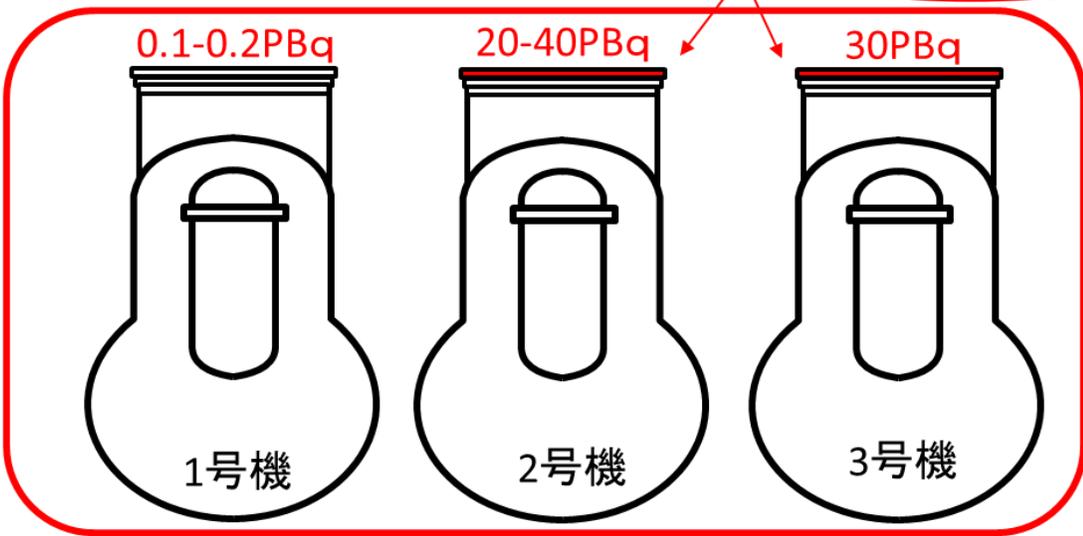
○1～3号機シールドプラグの汚染量の検討

1-3号機原子炉建屋内等に留まるセシウム137は概算で以下の通り。
 $710 - (430 + 15) = 265\text{PBq}$
 これは1-3号機インベントリー約37%が留まっている可能性がある。
 これまでの調査で、3号機のシールドプラグ裏面には概算で約30PBq相当のセシウム137の付着が確認されている。
 また2号機についても約20-40PBq相当のセシウム137の付着が確認されている。特に2号機は水素爆発等の影響がないため、主にオペフロ内のセシウム137による線量が高い傾向にある。
 一方、1号機のシールドプラグ裏面でのセシウム量は約0.1-0.2PBq程度。

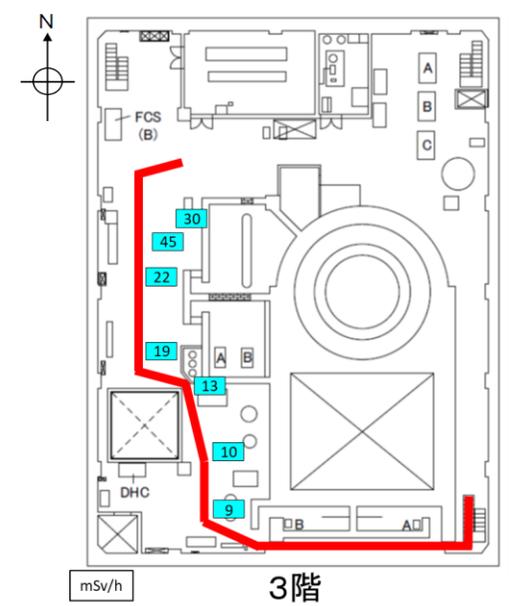
mSv/h 3階
: 原子力規制庁による測定結果(令和2年9月18日)

3号機原子炉建屋の水素爆発による損傷状況については、建屋内の空間線量率が高く十分な調査ができていなかった。

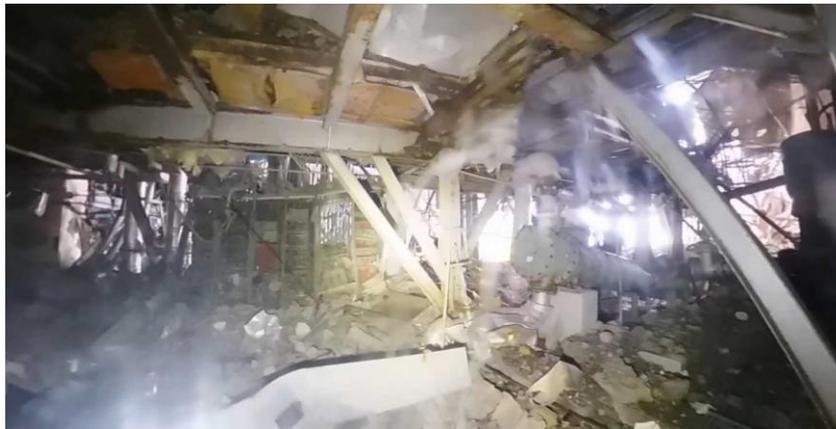
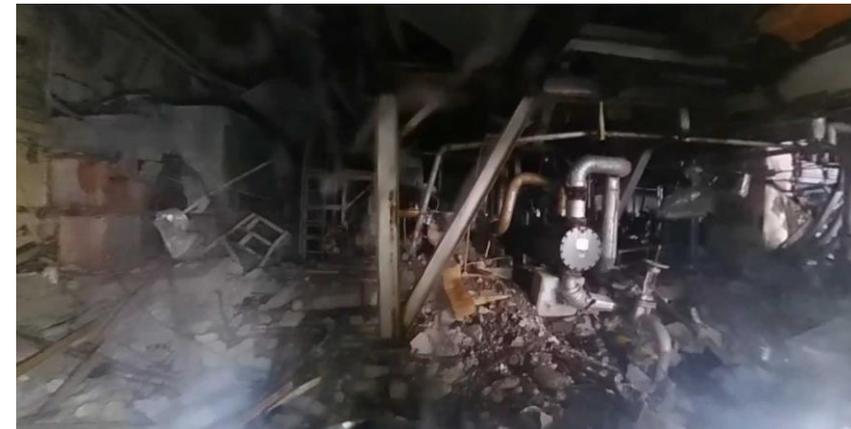
【3号機原子炉建屋 4階】

原子炉建屋4階西側では、外壁は抜けているが、内部設備・鋼材の大規模な損傷は見られない

線量率の最大値:108(mSv)
(床面から高さ数十cm程度の位置)

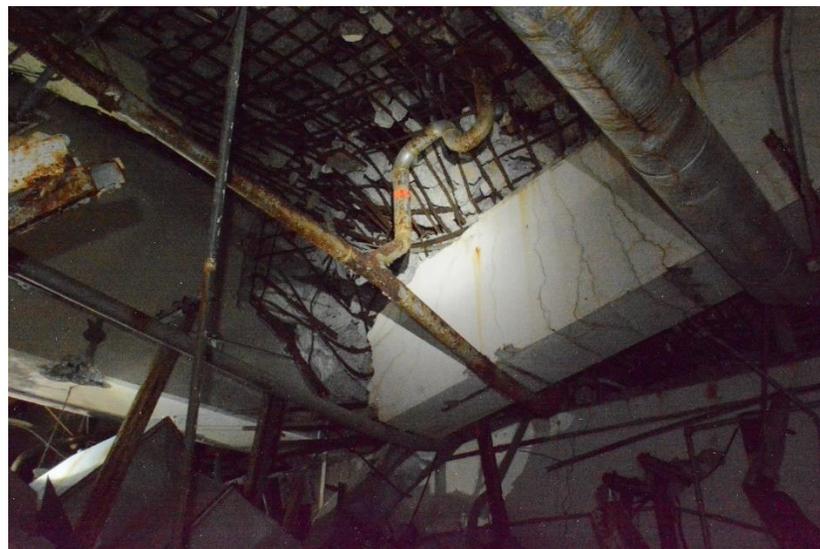
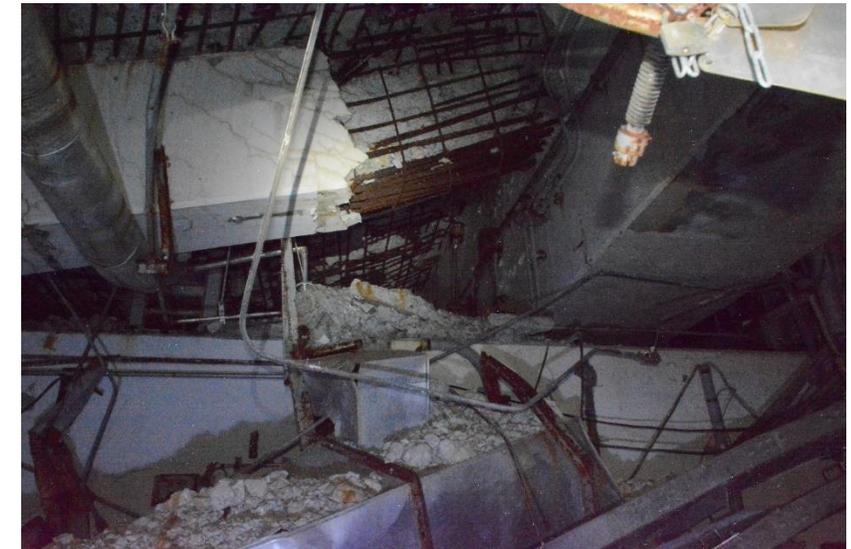
【3号機原子炉建屋 3階】

原子炉建屋3階西側で確認された小梁
の損傷

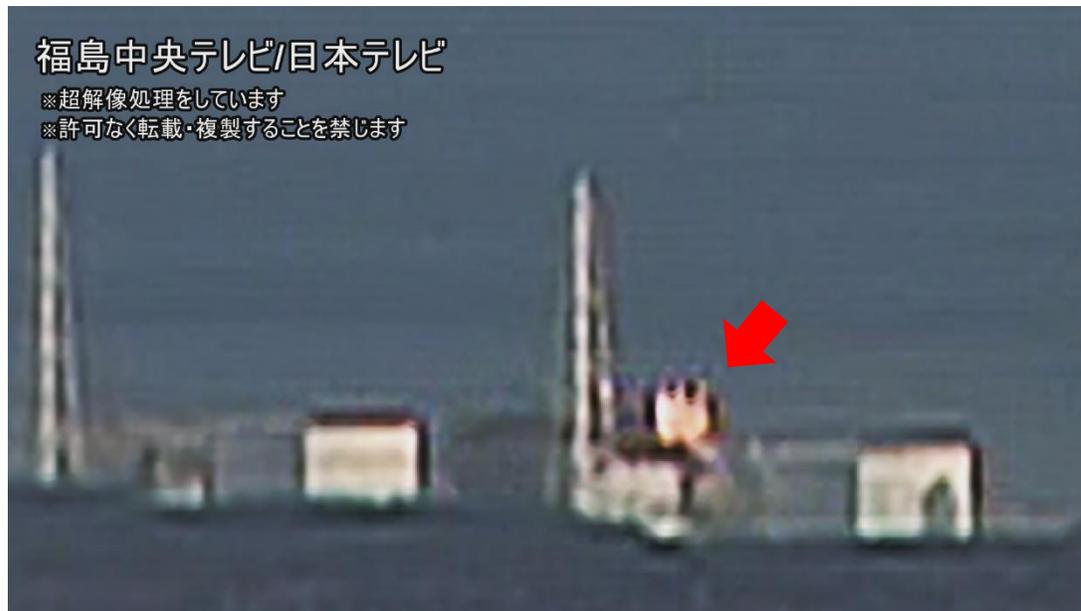
映像処理後（60コマ/秒）
0秒※

水素爆発（前駆爆発）による原子炉建屋の変形後、原子炉建屋南東部の屋根に発生した火炎（水素を含む可燃性ガスによるもの）

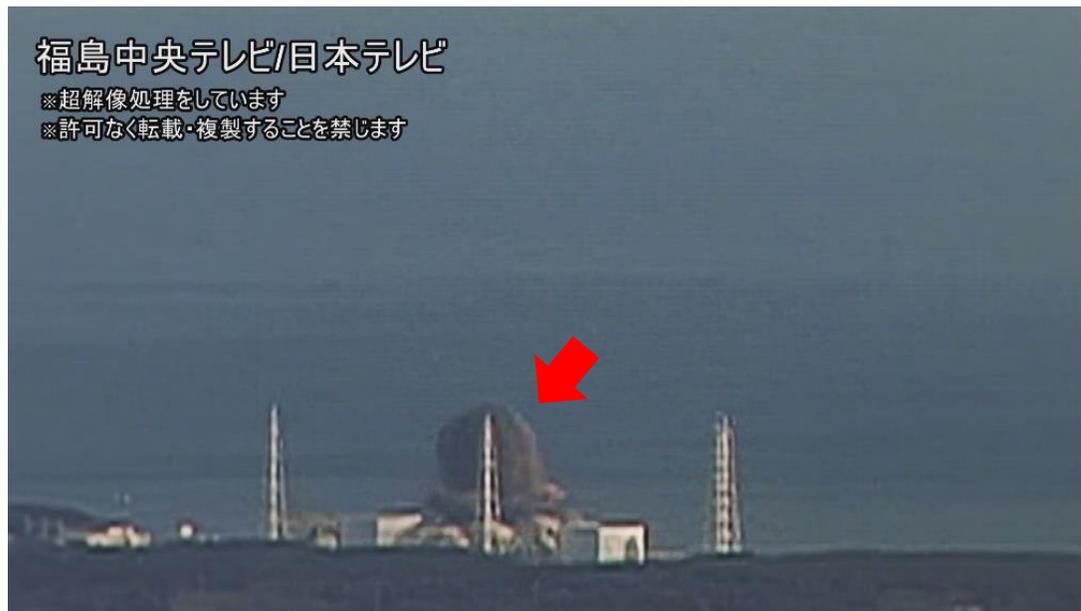
映像処理後（60コマ/秒）
1秒

水素以外の可燃性ガスの寄与の可能性

原子炉建屋中央天井部から火炎を取り込みつつ噴煙が上昇、破片を吹き上げ

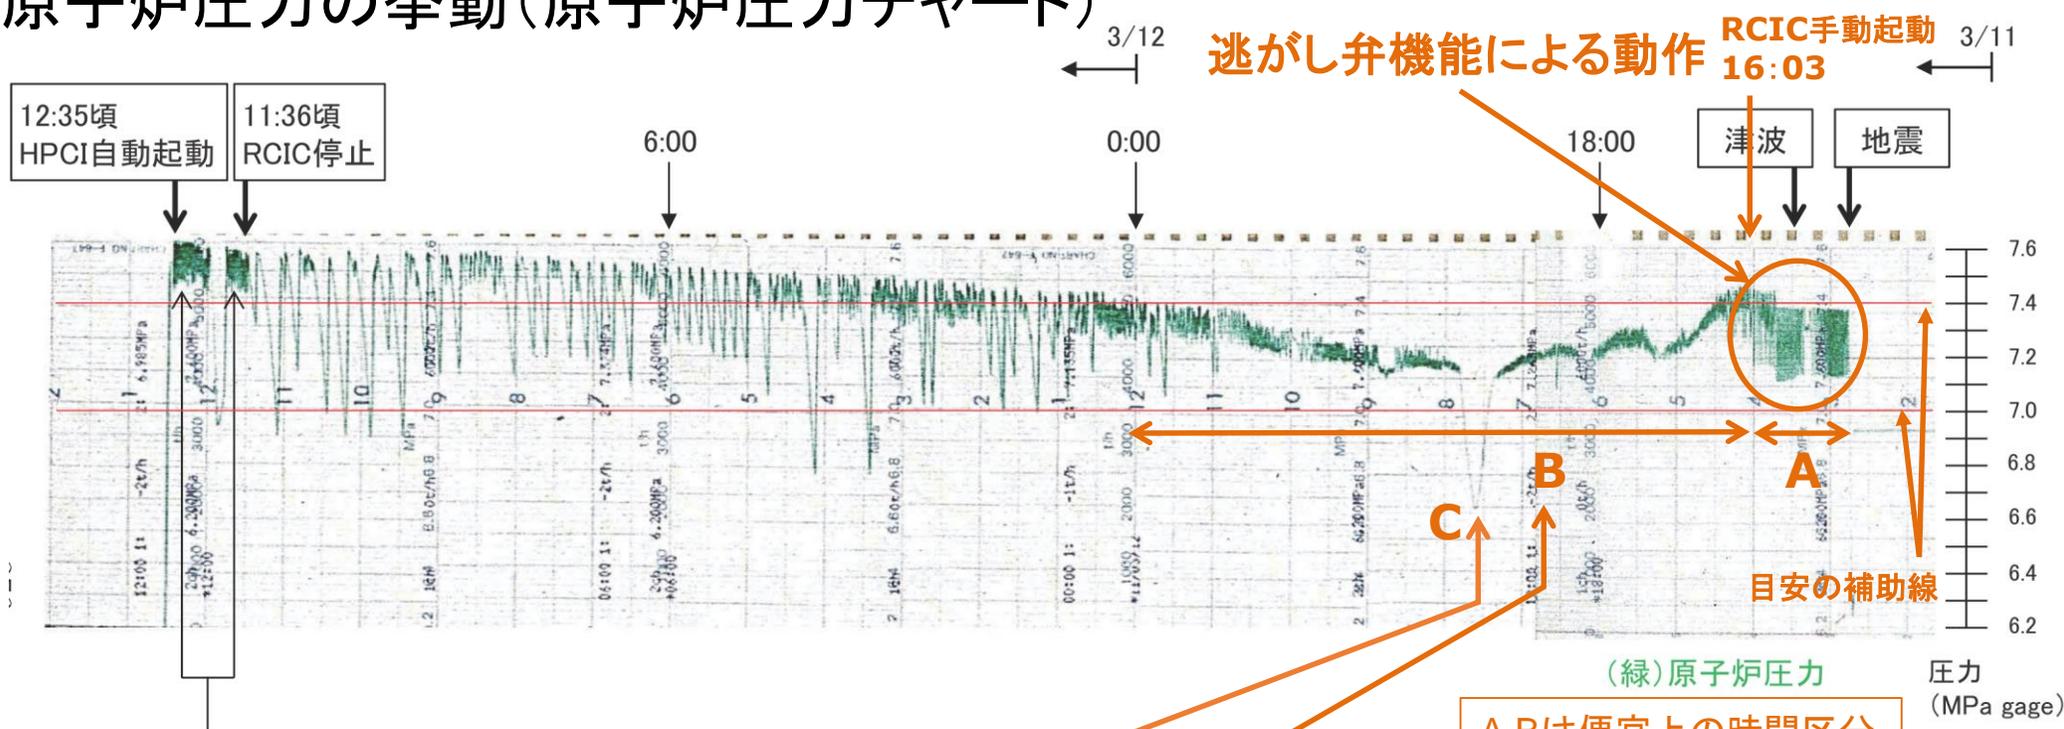
○3号機原子炉圧力の挙動(原子炉圧力チャート)

SR弁の逃し弁機能の復帰値に至る前に原子炉圧力が上昇

SRV逃がし弁機能の開信号解除の不成立
原子炉圧力が弁が閉じる圧力(約7.0MPa)を下回っても逃がし弁が閉じていない。

SRV逃がし弁機能が中途開閉状態
弁の開閉を行う窒素ガスが足りず、弁が全開でも全閉でもない不十分な開閉を繰り返す状態となる。

主蒸気逃がし安全弁については、弁の動作に必要な窒素ガスの不足等により、設計どおりに動作していない。

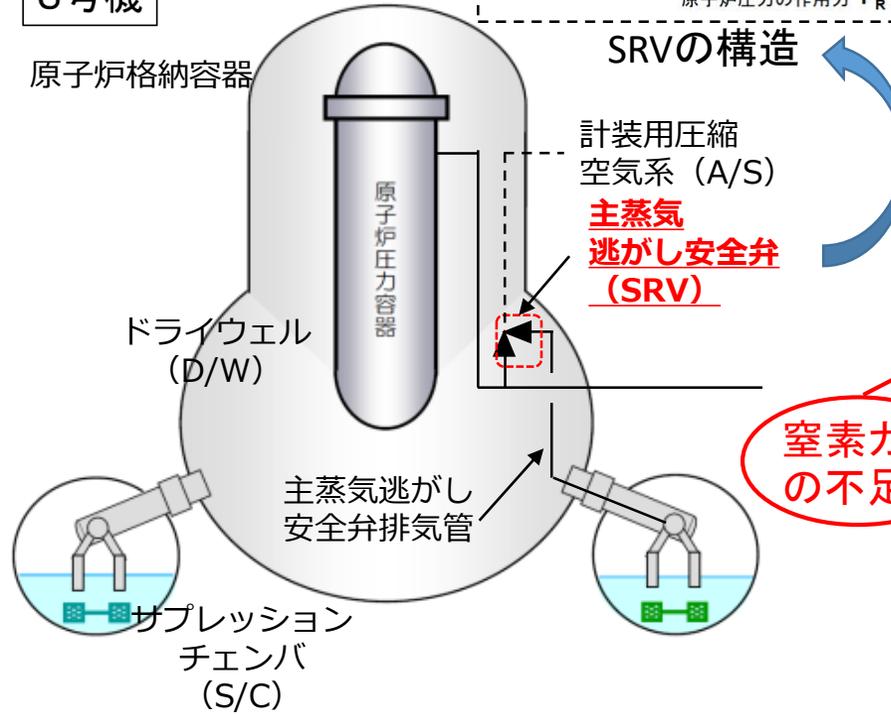
3号機

窒素ガスの不足
