東京電力福島第一原子力発電所 過酷事故の事故シナリオと 炉内状況の推定

倉田 正輝

日本原子力研究開発機構 廃炉環境国際共同研究センター
廃炉研究プランナー

第21回 1F廃炉の先研究会資料

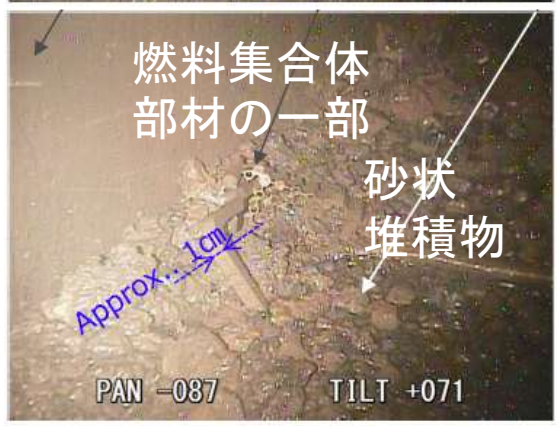
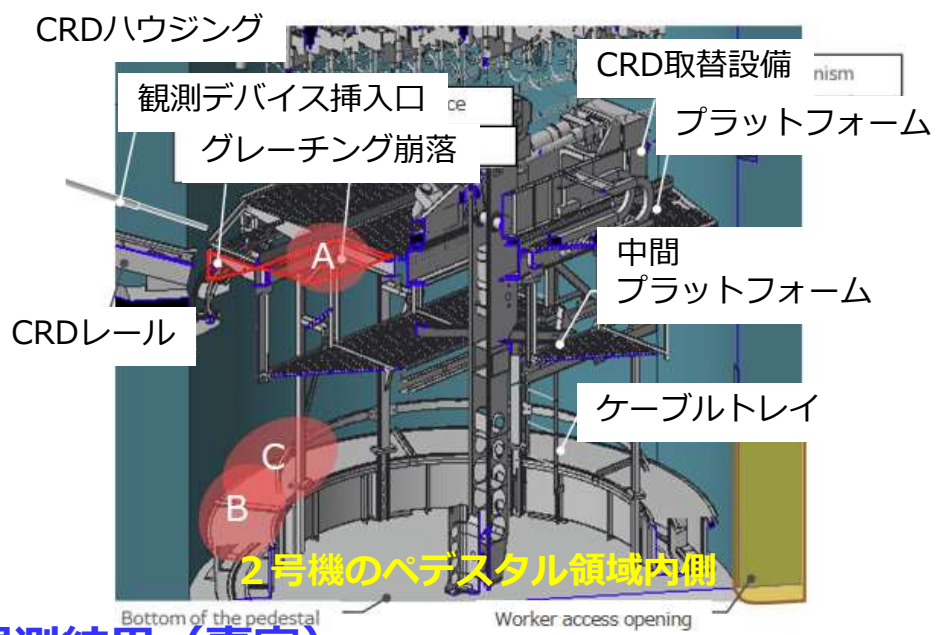
観測結果 (事実)

- ❑ ペデスタル床一面に、石ころ状/砂状の堆積物 (数10cm厚)
- ❑ 燃料集合体部材 (上部タイプレート) の一部が落下
- ❑ ケーブルトレイ等の金属製の本来構造物は、ほぼそのまま残留
- ❑ グレーチングの一部に大きな孔 (ペデスタル中央ではない)、孔の周辺に溶融物が凝固した様子
- ❑ CRDハウジングに付着物

推論 (破損状態、事故シナリオ解析 (#後述) から)

- ・ 比較的低温 (1000~1300℃) の溶融物 (金属リッチ) が、局所的にRPV下部ヘッド『側面』を大規模破損し、格納容器に『溶落』
- ・ 下部ヘッド『底面』では、複数個所で『局所破損』し、デブリ流出
- ・ 燃料デブリの大部分は、圧力容器内に残留
- ・ 典型シナリオでのMCCIはほとんど起きていないのではないか？

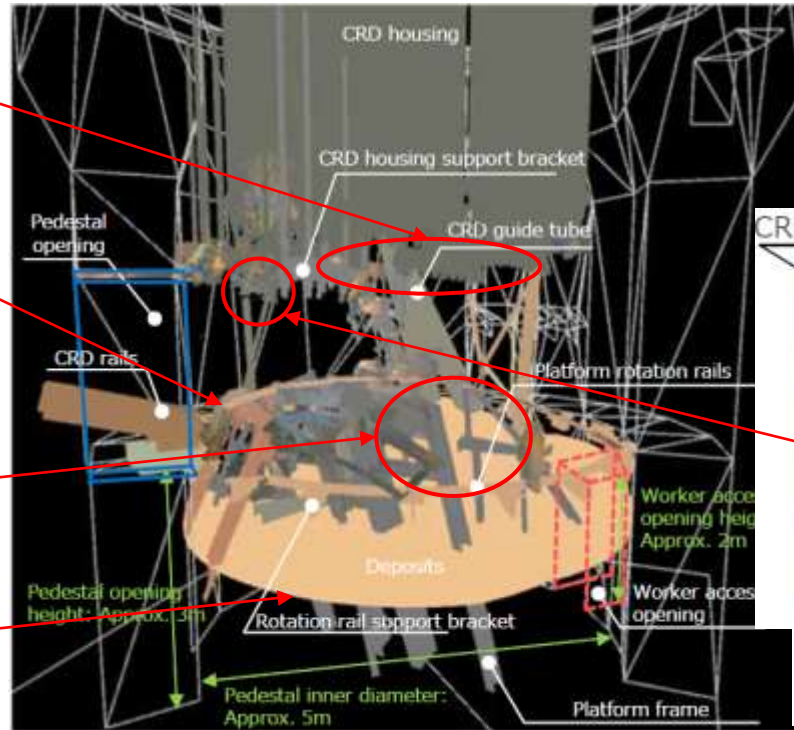
CRD支持鋼材が喪失
(溶融or機械的に崩落)

中空にあったプラットフォームが脱離し、堆積物中に埋もれている

中央部に山状の堆積物が存在
(半溶融物が堆積したことを示唆)

堆積物中に未溶融・半溶融・凝固の構造物が残留している可能性

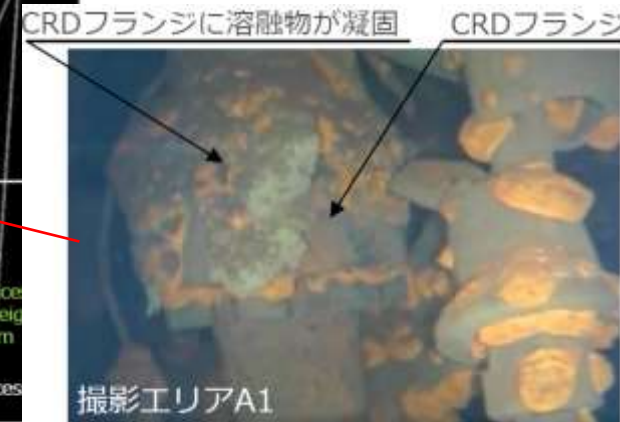
CRDフランジ上に付着物
(溶融・凝固したデブリ?)

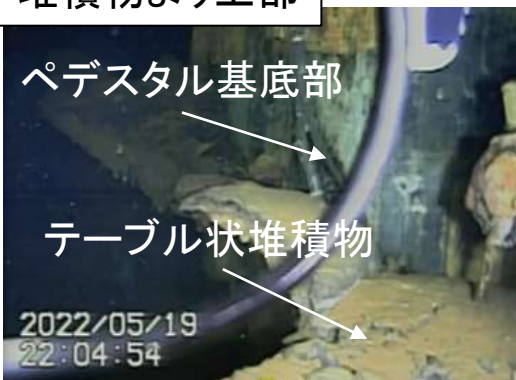
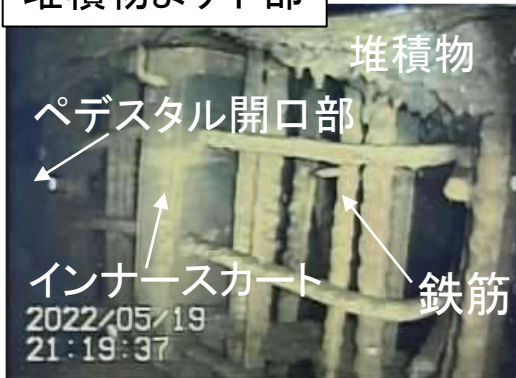
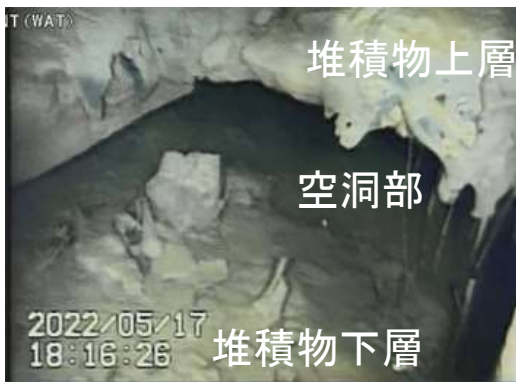
観測結果 (事実)

- 本来のPCV床『上』に、塊状の堆積物
- ベデスタル開口部からD/Wにかけて、『本来床面の数10cmから1m上』にテーブル状の堆積物、テーブル状堆積物はベデスタル開口部から周辺に向けて、滑らかな傾斜（次第に低くなる）
- 塊状とテーブル状の堆積物の間には、『大きな空洞』
- テーブル状堆積物の下の領域では、ベデスタル開口部近辺等で、『コンクリート母材が消失』、一方、『鉄筋やインナースカートが残留』

典型シナリオからの予想とはかなり異なっている

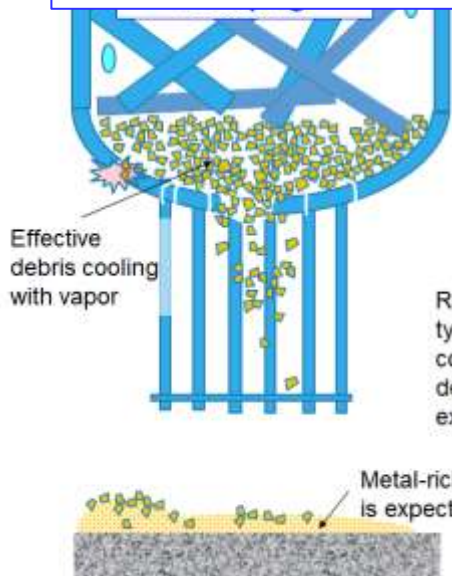
2号機

金属デブリによる側面、および底面の局所破損
残留した酸化燃料デブリは空冷された可能性

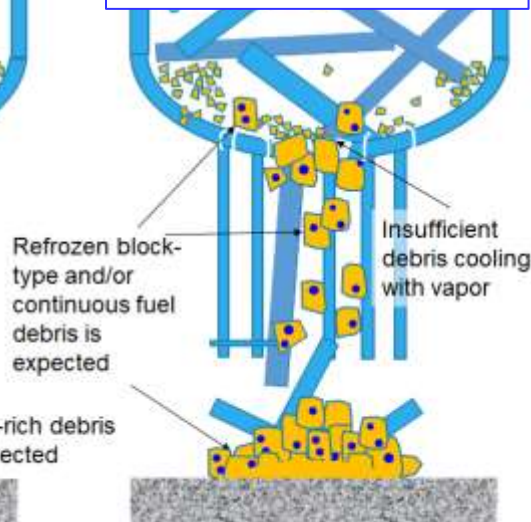
3号機

金属デブリによる局所破損があった可能性？
酸化燃料デブリは粘性の高い状態で数時間かけて崩落
(温度は高々2000-2300℃)

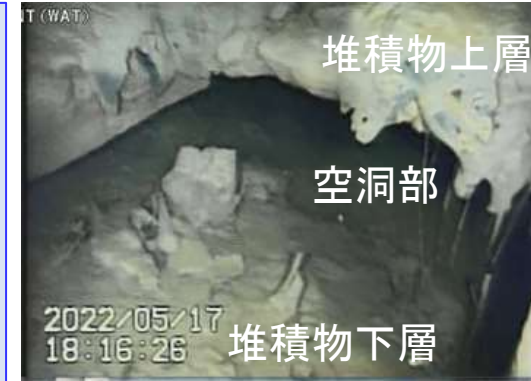
□ 1号機

- 本来の格納容器底部コンクリートの上（およそ1-1.5m）に、テーブル状の堆積物 ⇒ 何らかの表面がいったん形成された？
- テーブル状堆積物の下に空洞 ⇒ 溶岩洞のようなメカニズム？
- ペデスタル側面コンクリートが喪失、鉄筋は残留 ⇒ 比較的低い温度での破損メカニズムの可能性？二次的な流出？、等

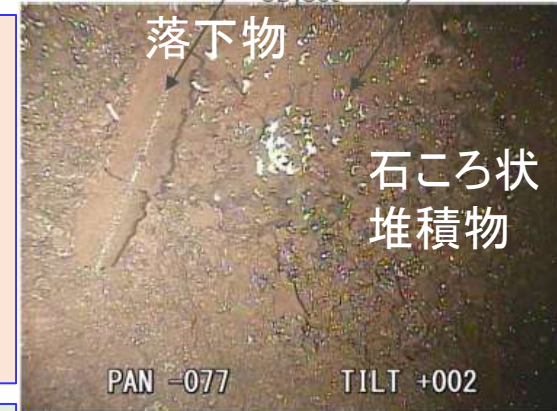
□ 2号機

- 本来の格納容器底部コンクリートの上に（数10cm厚）、石ころ状、砂状、板状などの堆積物 ⇒ 金属デブリの可能性？
- ペデスタル内の構造材がほとんど破損していない、一部に燃料集合体部材が残留 ⇒ 溶落物質の最高温度が高々1300℃程度だった可能性？、等

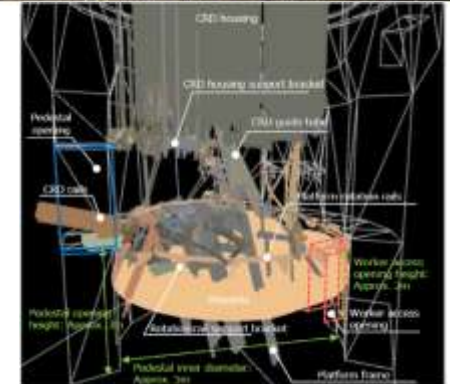
□ 3号機

- 本来の格納容器底部コンクリートの上に（最大3m厚）、小山状の堆積物 ⇒ 高粘性デブリが崩落した可能性？
- ペデスタル内の構造材は大きく破損し、堆積物中に埋まっている（大規模に溶融した様子は見られない） ⇒ 堆積物内部に空隙が多く残される可能性？、等

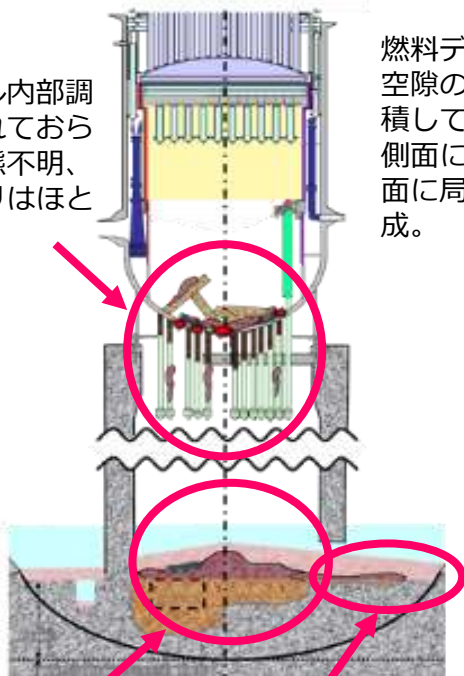
1号機

ペデスタル内部調査が行われておらず破損状態不明、燃料デブリはほとんど崩落。

事故直後の評価では、典型条件でのMCCIが発生したと推定。最近の内部調査結果は、複雑なメカニズムがあったことを示唆。

現状の観測結果：
テーブル状堆積物、塊状堆積物、空洞。
コンクリートの消失、鉄筋の残留。
Q: この状態はいつ形成されたのか？

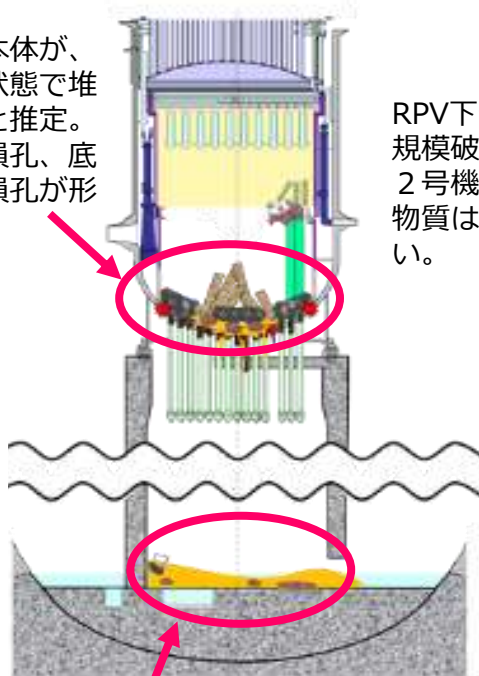
2号機

燃料デブリ本体が、空隙の多い状態で堆積していると推定。側面に大破損孔、底面に局舎破損孔が形成。

金属デブリ主体で溶落・凝固・堆積。酸化物デブリも一部混入。MCCIはほとんど起きていない。
Q: 下部プレナムでの再熔融状態と燃料デブリ特性の関係は？
最初の実デブリサンプルの分析により、再熔融状態を推定することができれば、金属デブリの特性ばらつき、RPV内の堆積状態等の推定につながる。

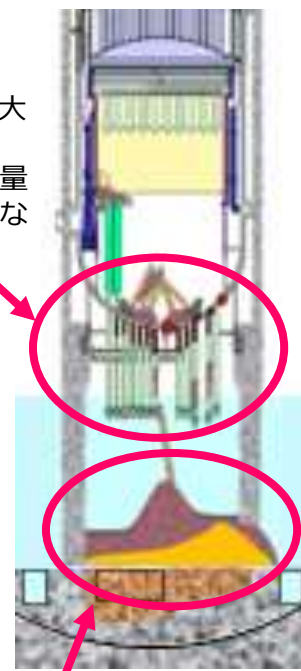
3号機

RPV下部ヘッドが大規模破損。
2号機に比べ、重量物質は残留していない。

高粘性デブリの移行・堆積。内部に空隙が多い可能性。堆積物の特性が多様化している可能性。MCCIはほとんど起きていない可能性。
Q: 下部プレナムでの再熔融状態と燃料デブリ特性の関係は？
デブリサンプル分析により、多様性の範囲を調べるのが重要

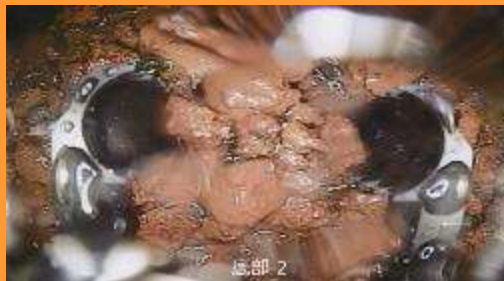
堆積物
Type I

小石状(およそ1~2 cm)

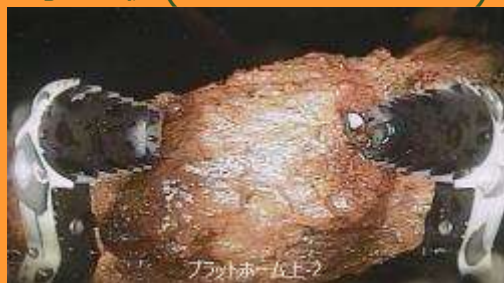
堆積物
Type II

金属物質の溶融・凝固

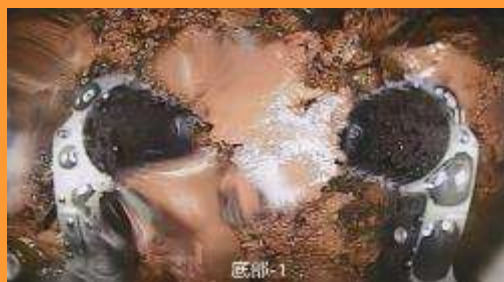
堆積物
Type III

燃料集合体部材の一部残留
