## 第14回 1F廃炉の先研究会

## 1F廃炉と『デブリ取り出し』 を考える

## 東京電力ホールディングス 福島第一廃炉推進カンパニー 溝上 伸也

## 福島第一原子力発電所1~3号機の状況

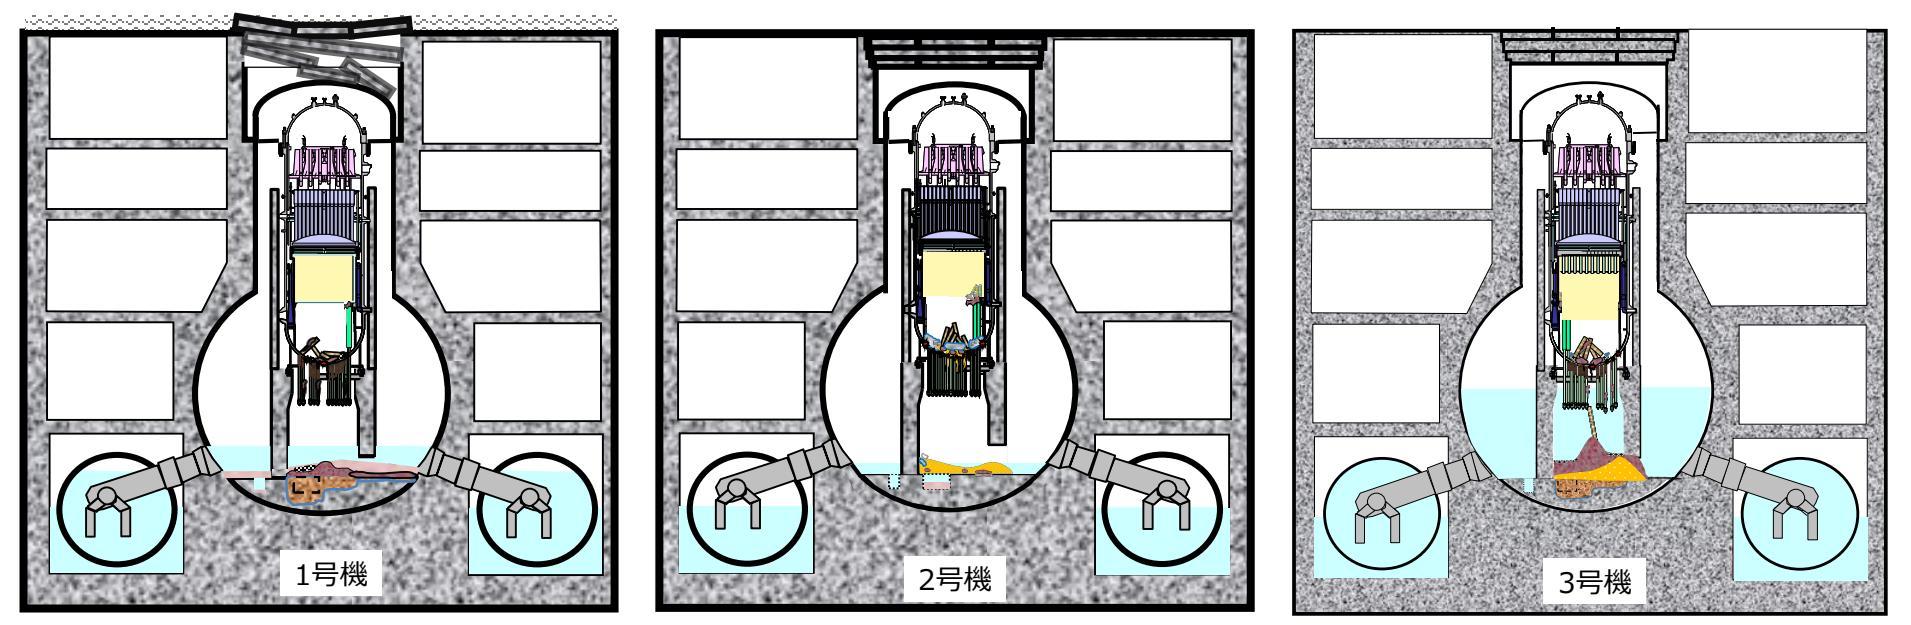
## 1~3号機の状態推定

燃料デブリ分布			格納容器水位	
	炉心部	圧力容器底部	格納容器	ドライウェル水位※	圧力抑制室水位
1号機	ほとんどない	ほとんどない	大部分	約2m	ほぼ満水
2号機	少ない	多い	少ない	約0.3m	中間
3号機	<b>∨</b> 少ない	<b>∨</b> 少ない	ある程度	約6m	満水

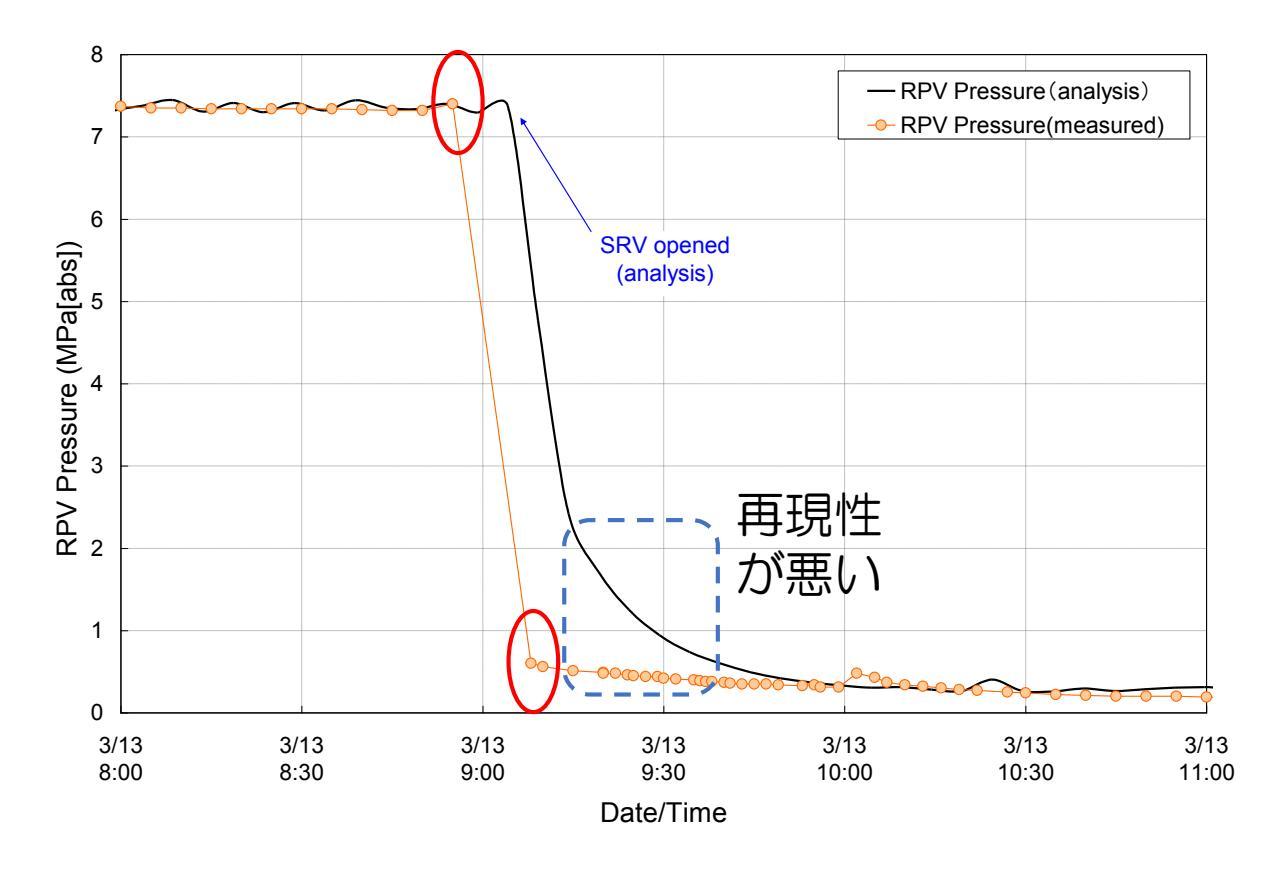
## MAAPによる3号機の原子炉圧力再現解析(2012年3月)

気にしなければ、原子炉圧力の測定結果(オレンジプロット)と 解析結果(黒実線)はそれほど大きな差は無いが、減圧速度は RPVからの気体の流出速度を現しており、解析は実現象を捉えていない

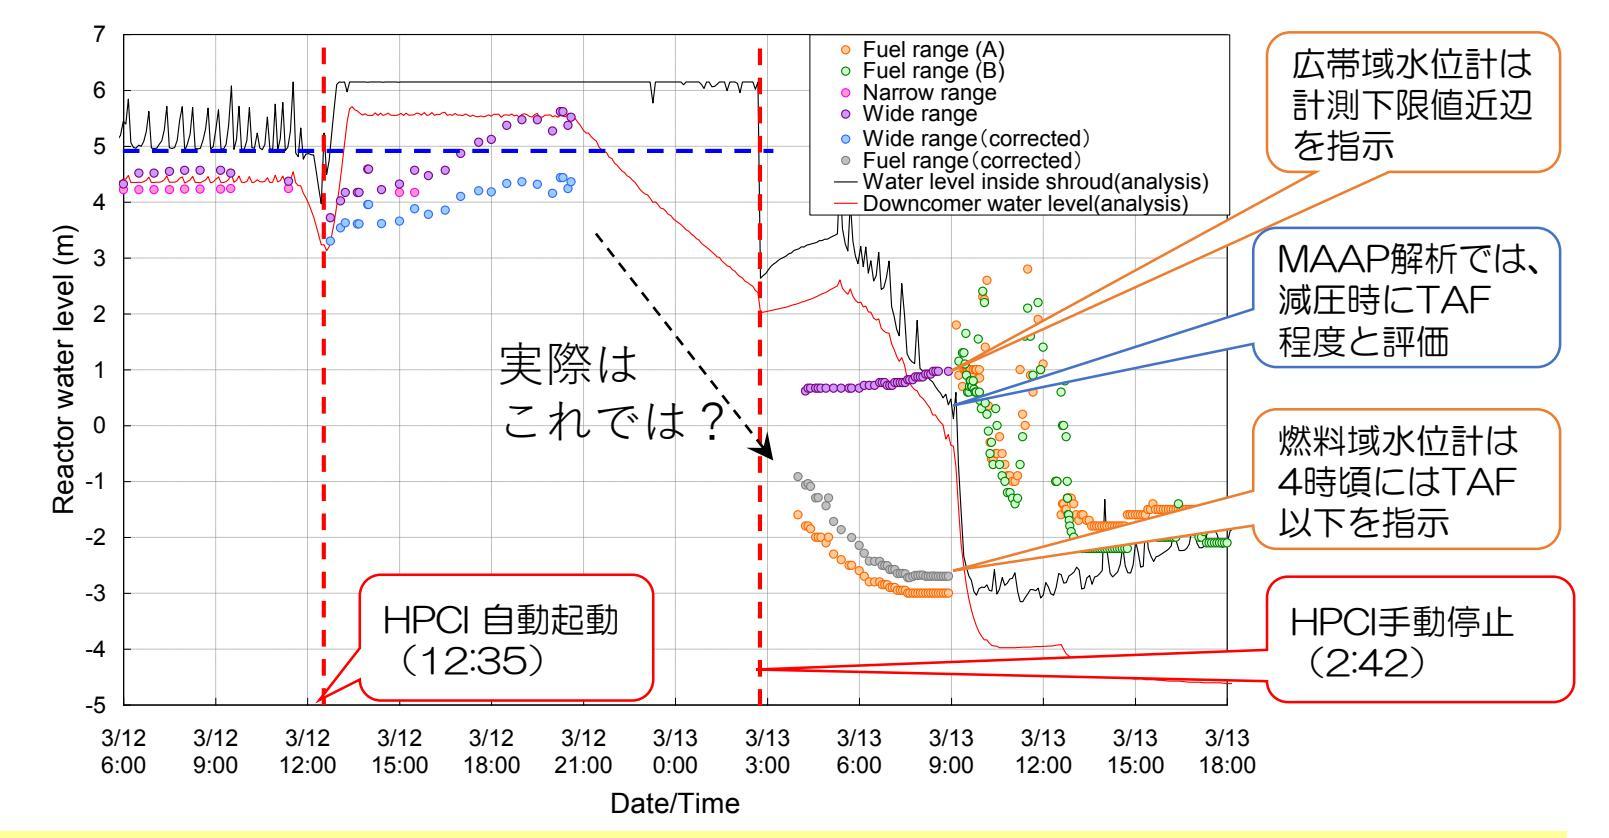
## MAAPによる原子炉水位再現解析(2012年3月) HPCIによる原子炉注水の停止時期

原子炉圧力及び原子炉水位の解析結果の再現性が悪いことより
 HPCIによる注水は、手動停止より前に原子炉へ注水できていないこと
 原子炉減圧時には、水位はかなり低く、燃料溶融が進んでいたことの二つが明らかになった

その結果として、3号機の燃料損傷は従来(2011年11月)の予測よりも厳しい状況(燃料はほとんど格納容器に落下)である可能性が示された

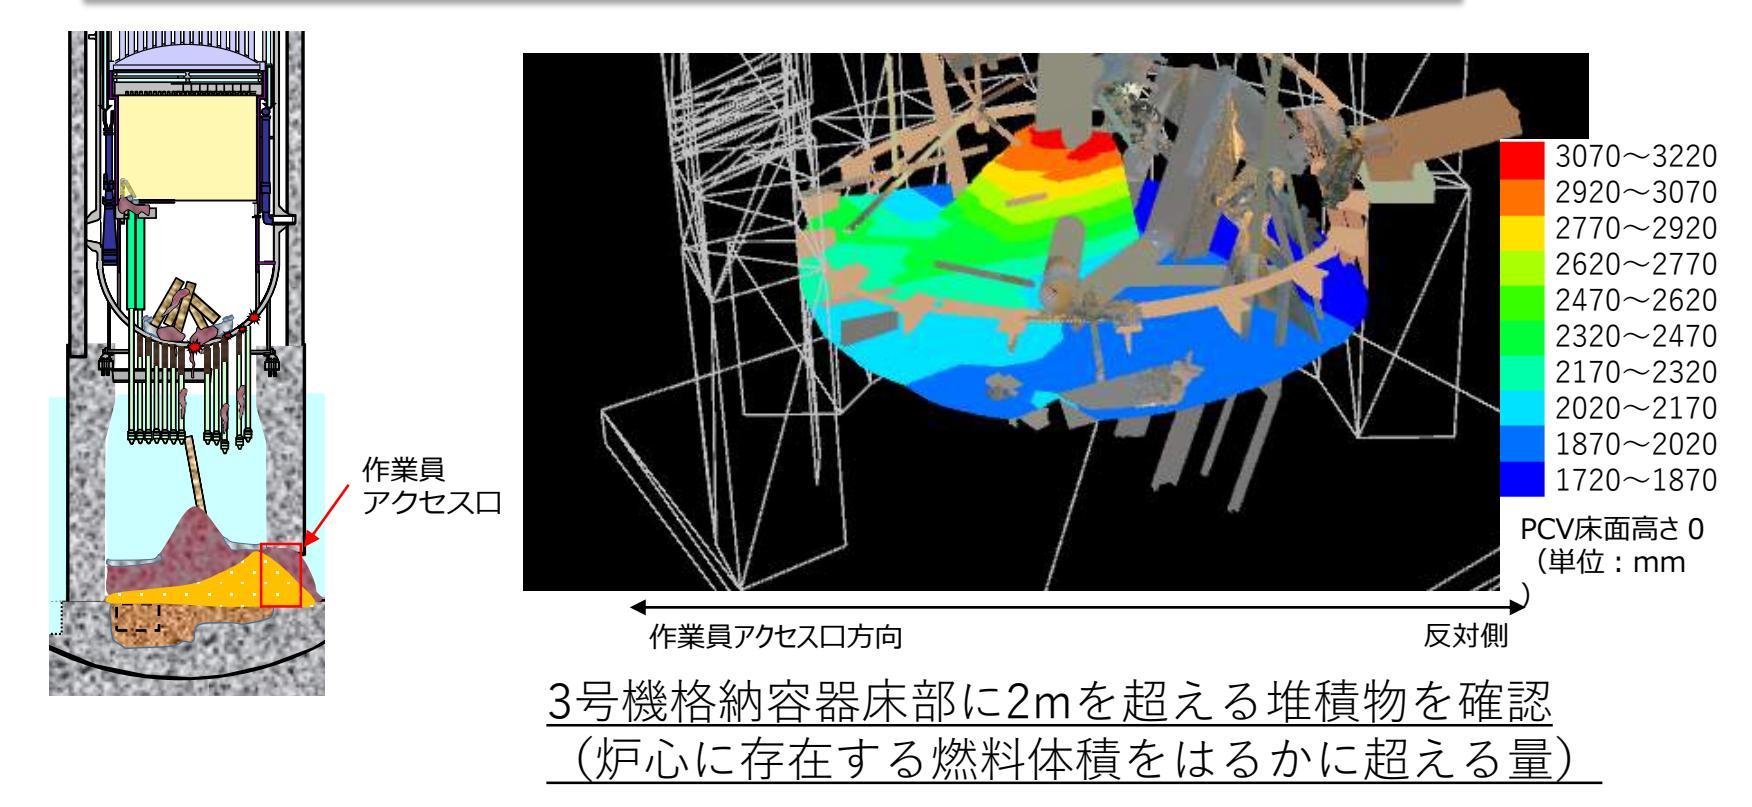
#### 2017年7月の格納容器内部調査結果

3号機格納容器内部調査時に得られた映像をもとにペデスタル内部の状況を 全体的に把握することを目的に3D復元処理を実施

前述の解析・データ分析による推定は、2017年の3号機の格納容器内部調査 にて、それが正しかったことが確認された。

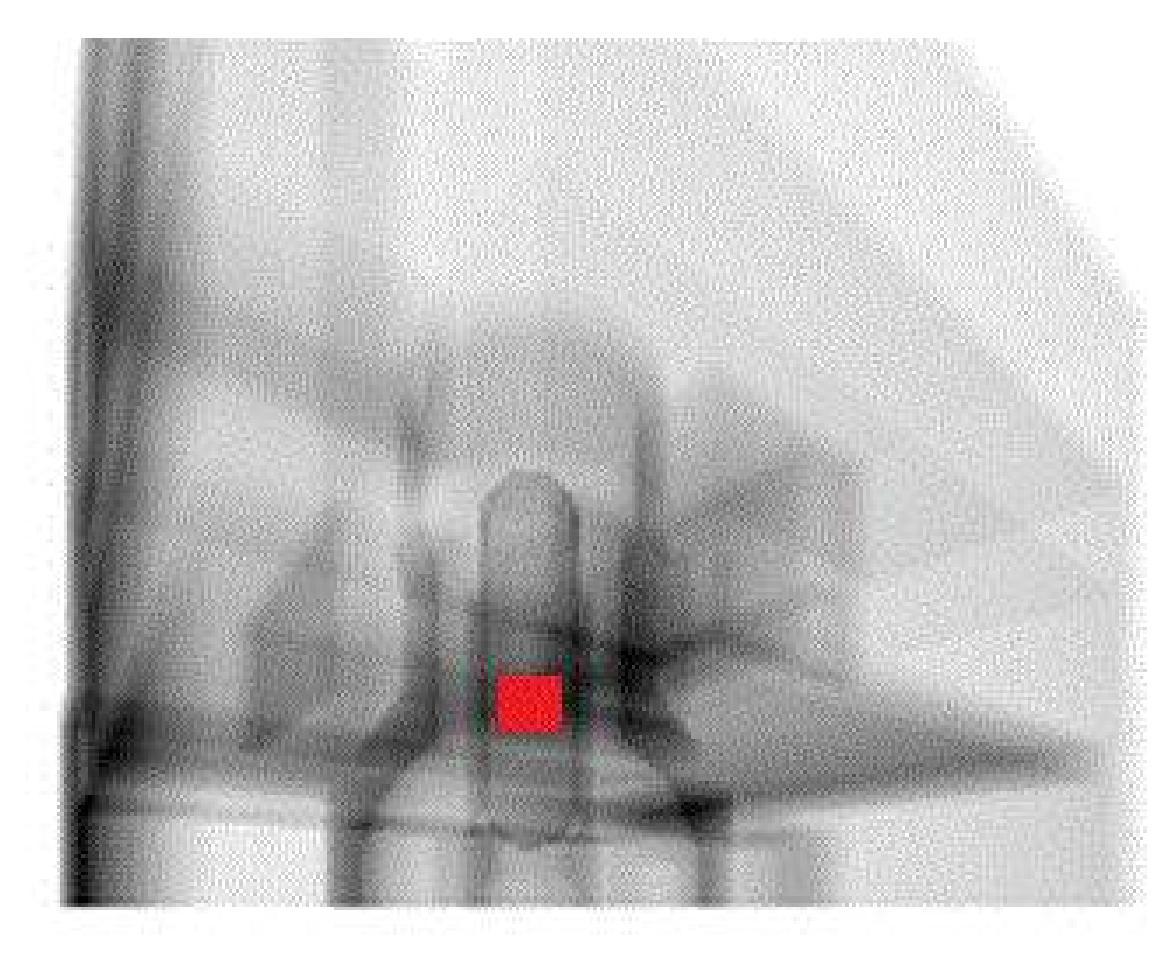
## ミュオンを用いた調査結果(1号機)

#### ■ 燃料がもともとあった炉心部には重量物を示す影を確認できず。

解析での予想通り、燃料は格納容器に落下したものと考えられる

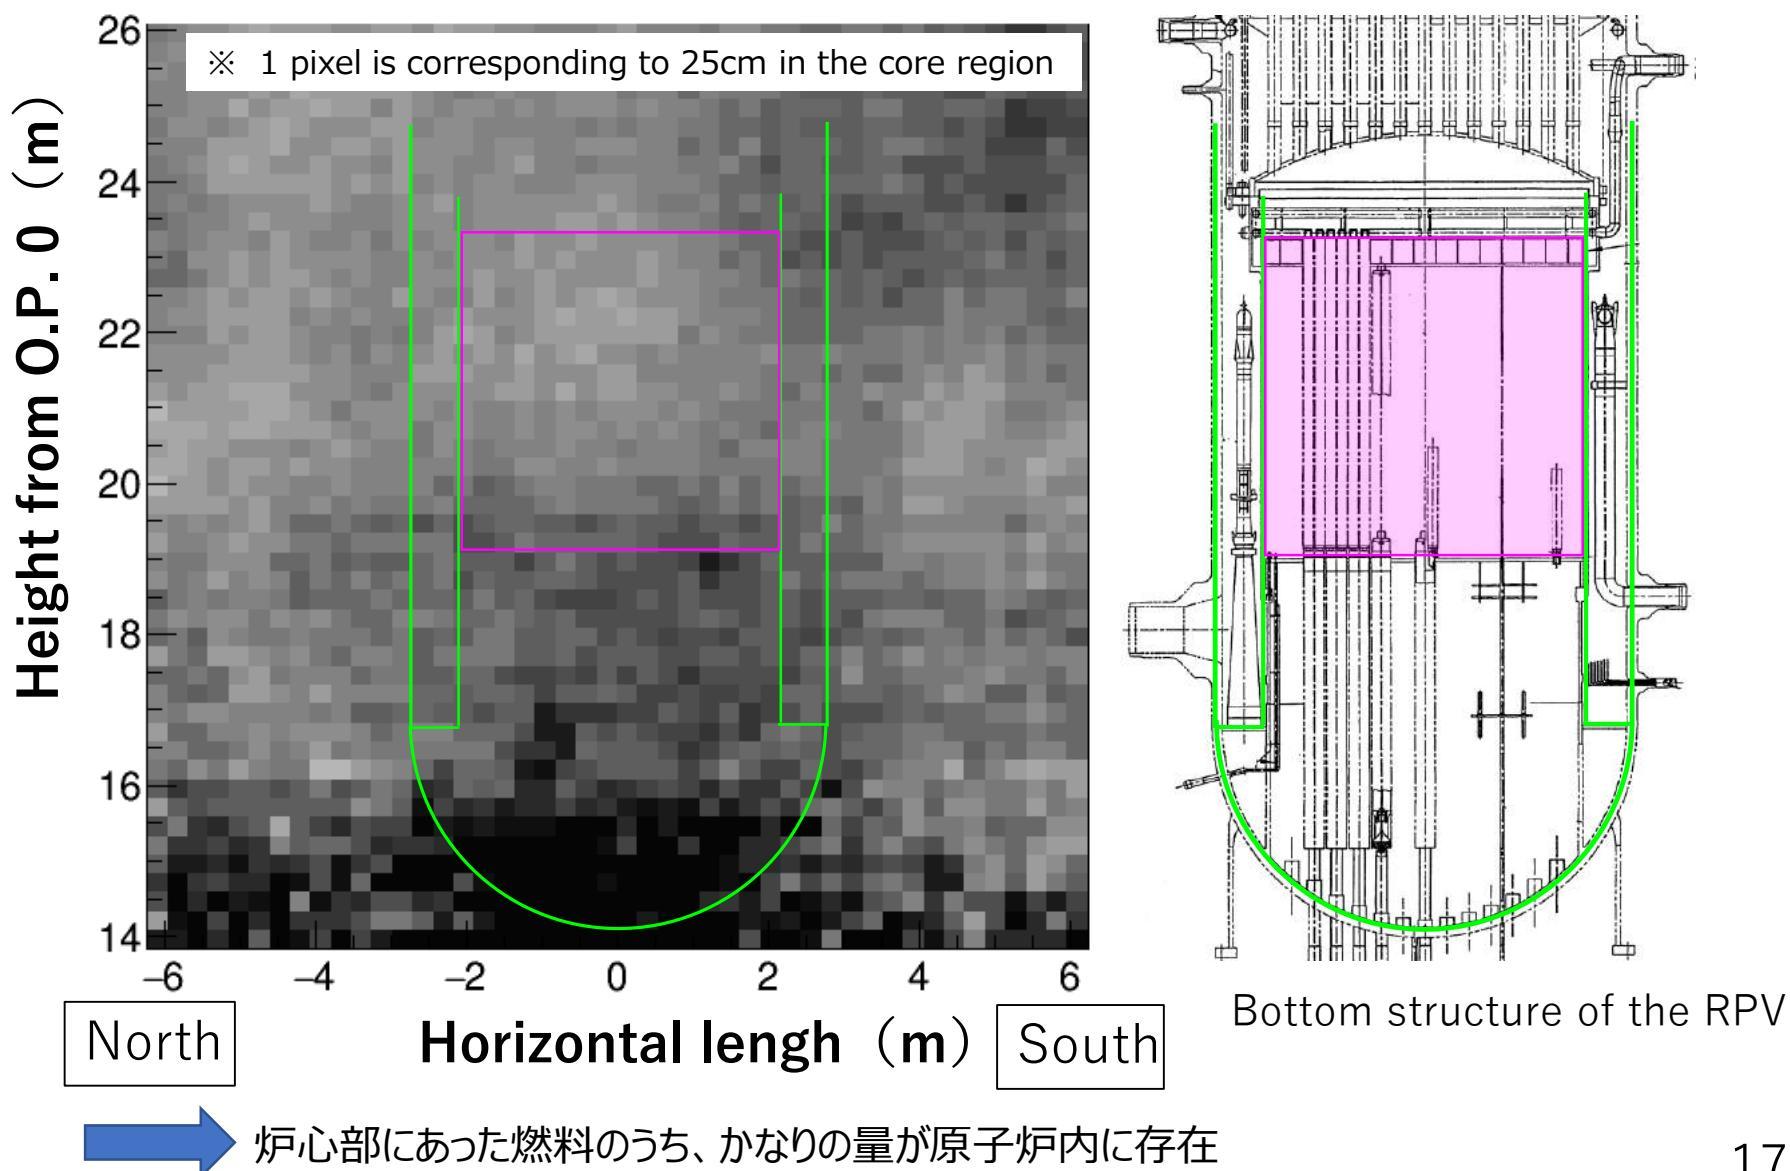
## ミュオンを用いた調査結果(2号機)

原子炉底部に落下した燃料デブリと推定される影を確認

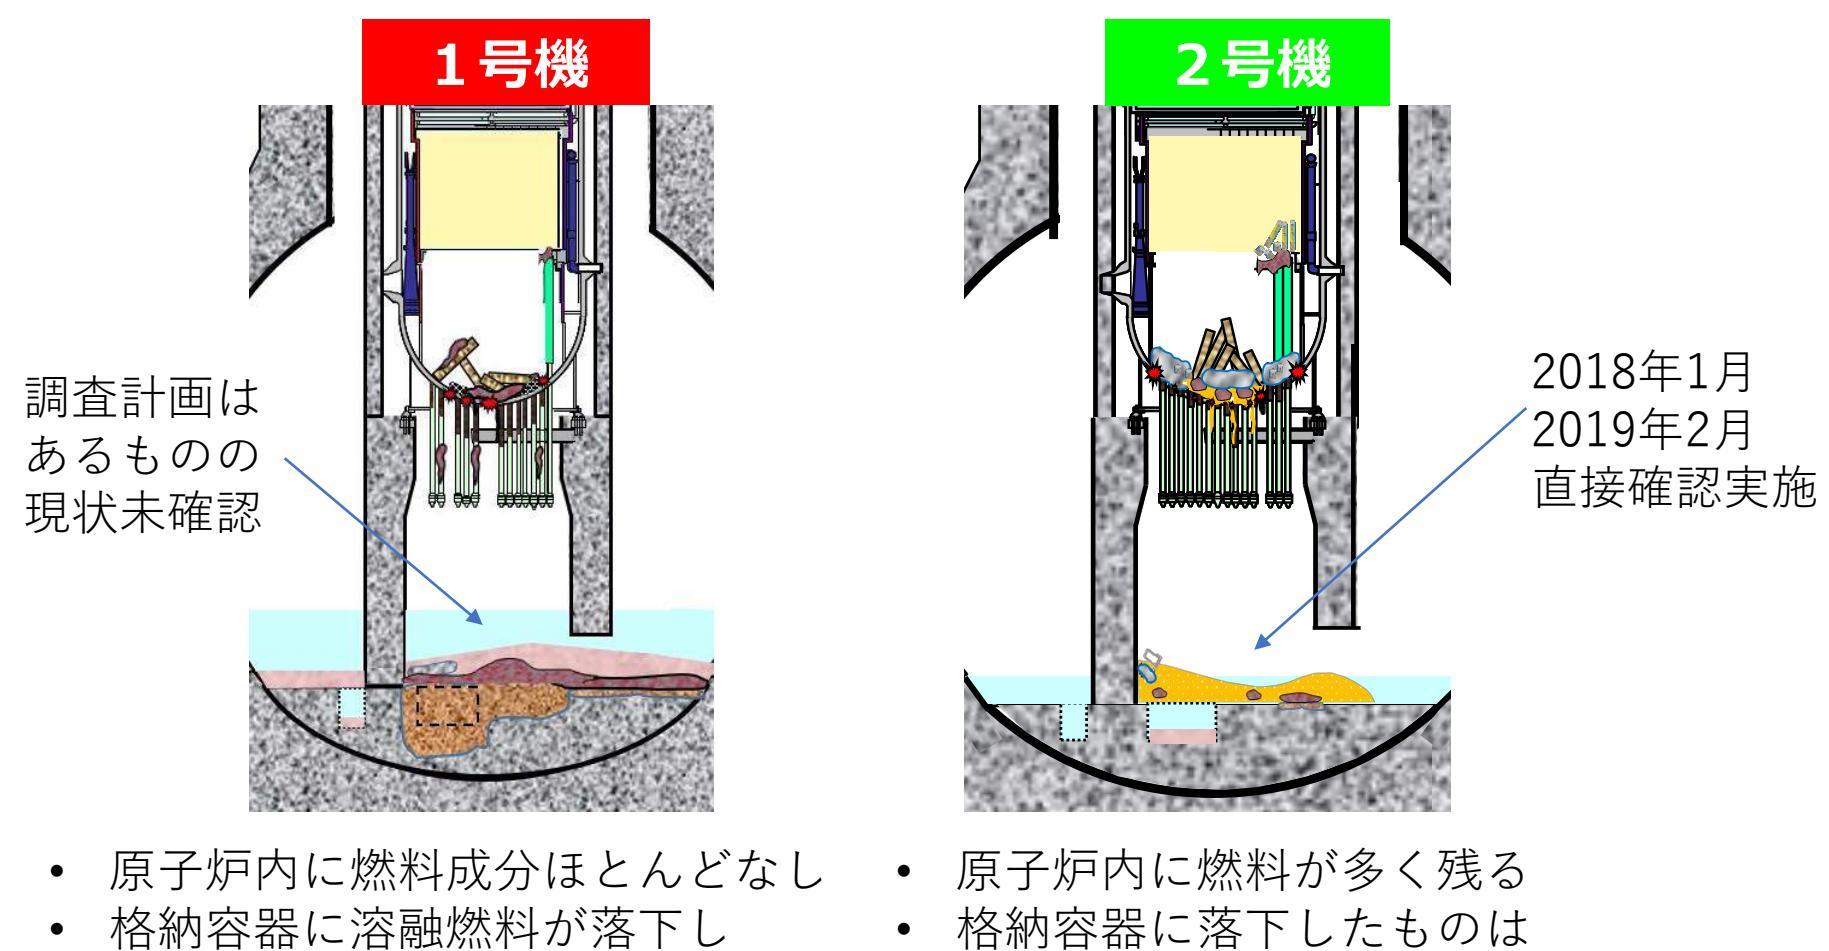
#### 1号機、2号機の原子炉・格納容器内の燃料デブリの推定図

金属成分を多く含み、コンクリートは

ほとんど侵食されず

コンクリートを侵食 ↑と推定

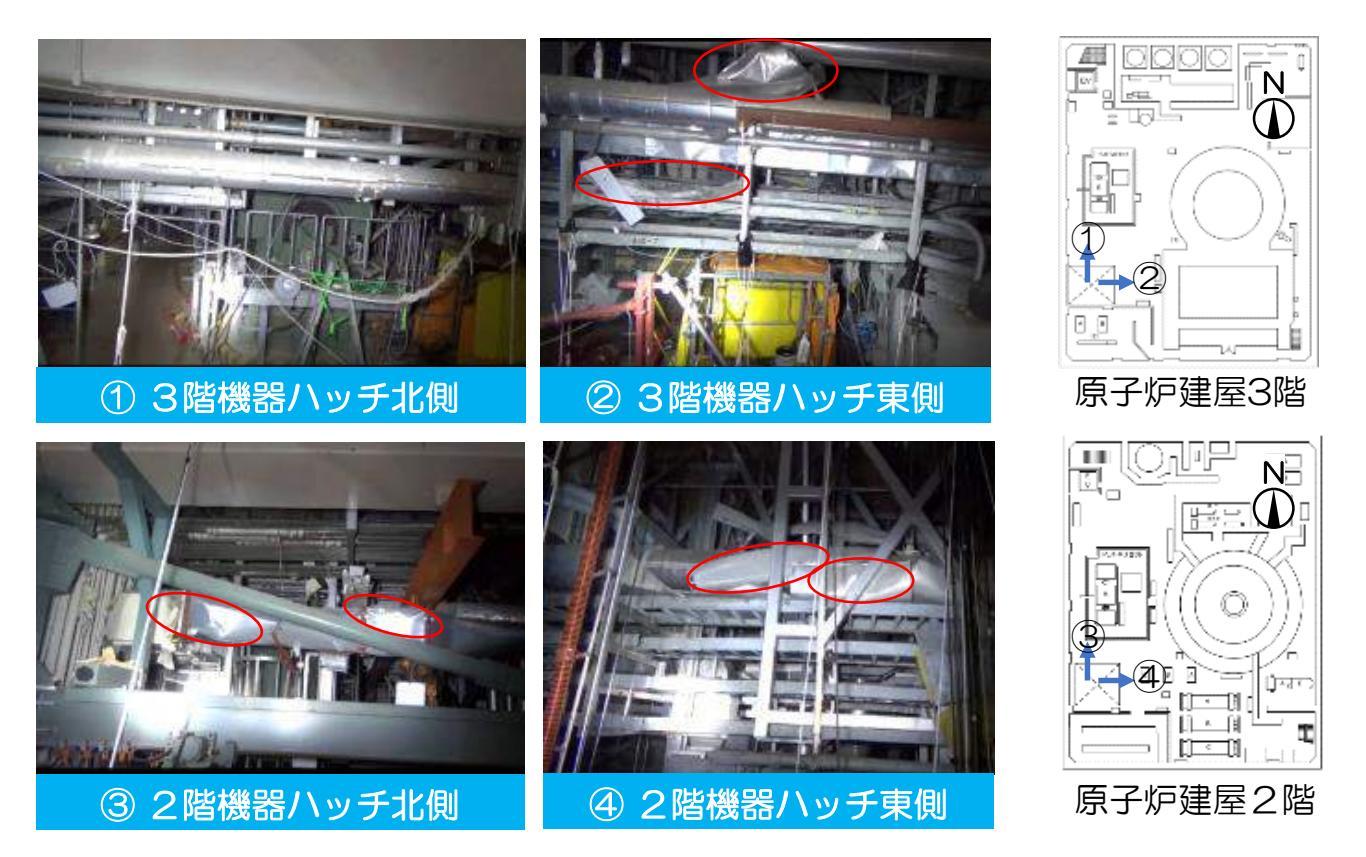
## 1号機の建屋内構造物の損傷状況の整理

3階以下の機器ハッチ周辺の状況(Oは薄い構造物が変形している箇所)

●比較的薄い構造物の変形は見られるものの、その他の構造物の損傷はほとんど見られず、強い爆風が流れ込んだ形跡は見られない。

◆ ②3階以下のフロアには強い爆風は流れ込んでいないと考えられる。

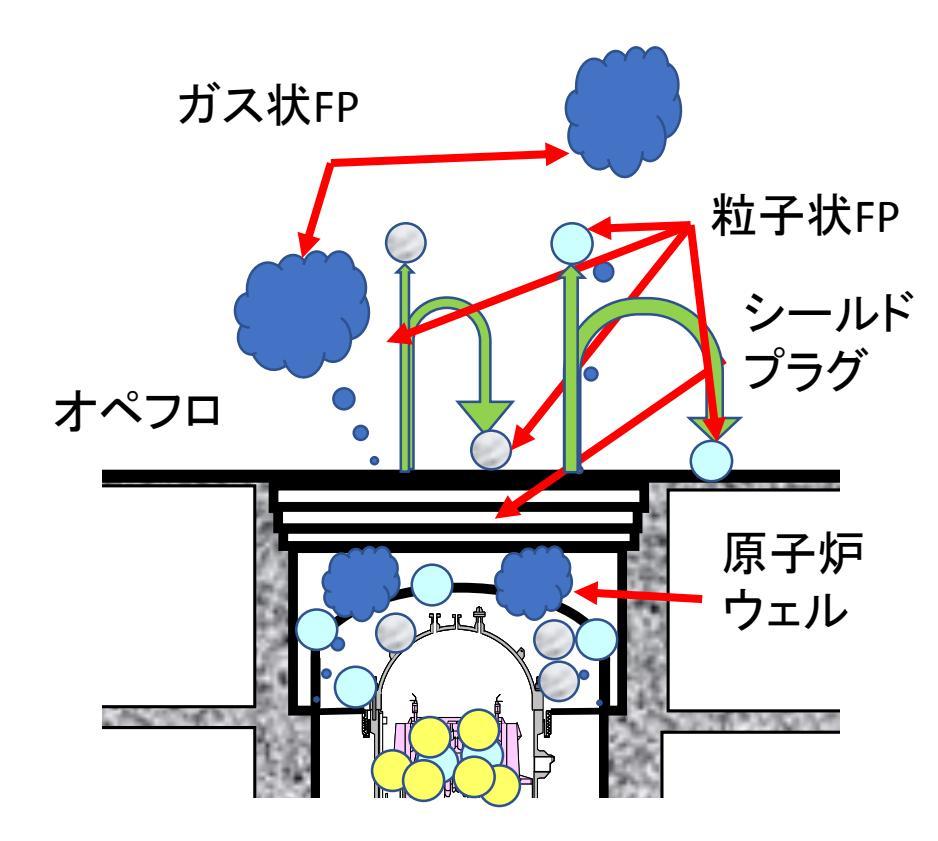
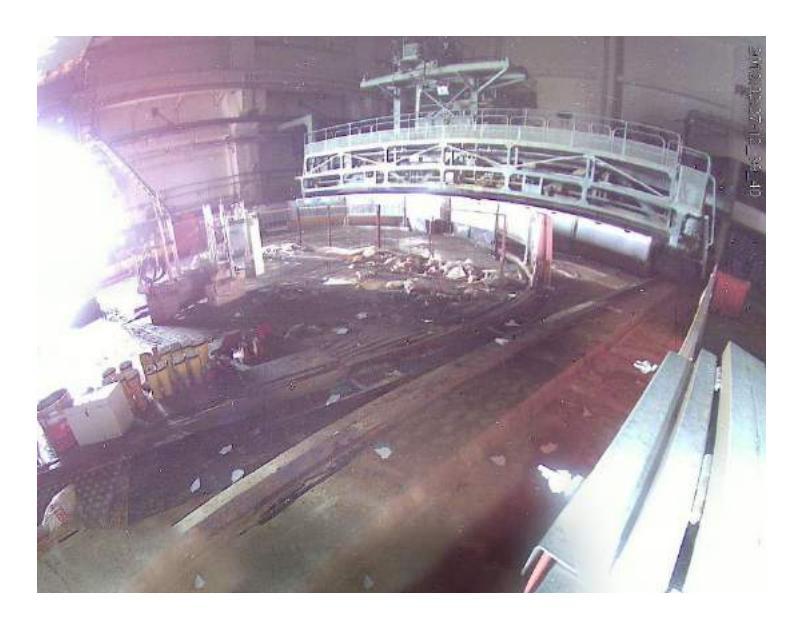
2号機オペフロの汚染状況について

- 養生シートは、2号機で格納容器からの主要な漏えい経路である、
   トップヘッドフランジ⇒シールドプラグ⇒建屋の経路上にあったもの
- 粒子状FPの形跡が残っている可能性がある

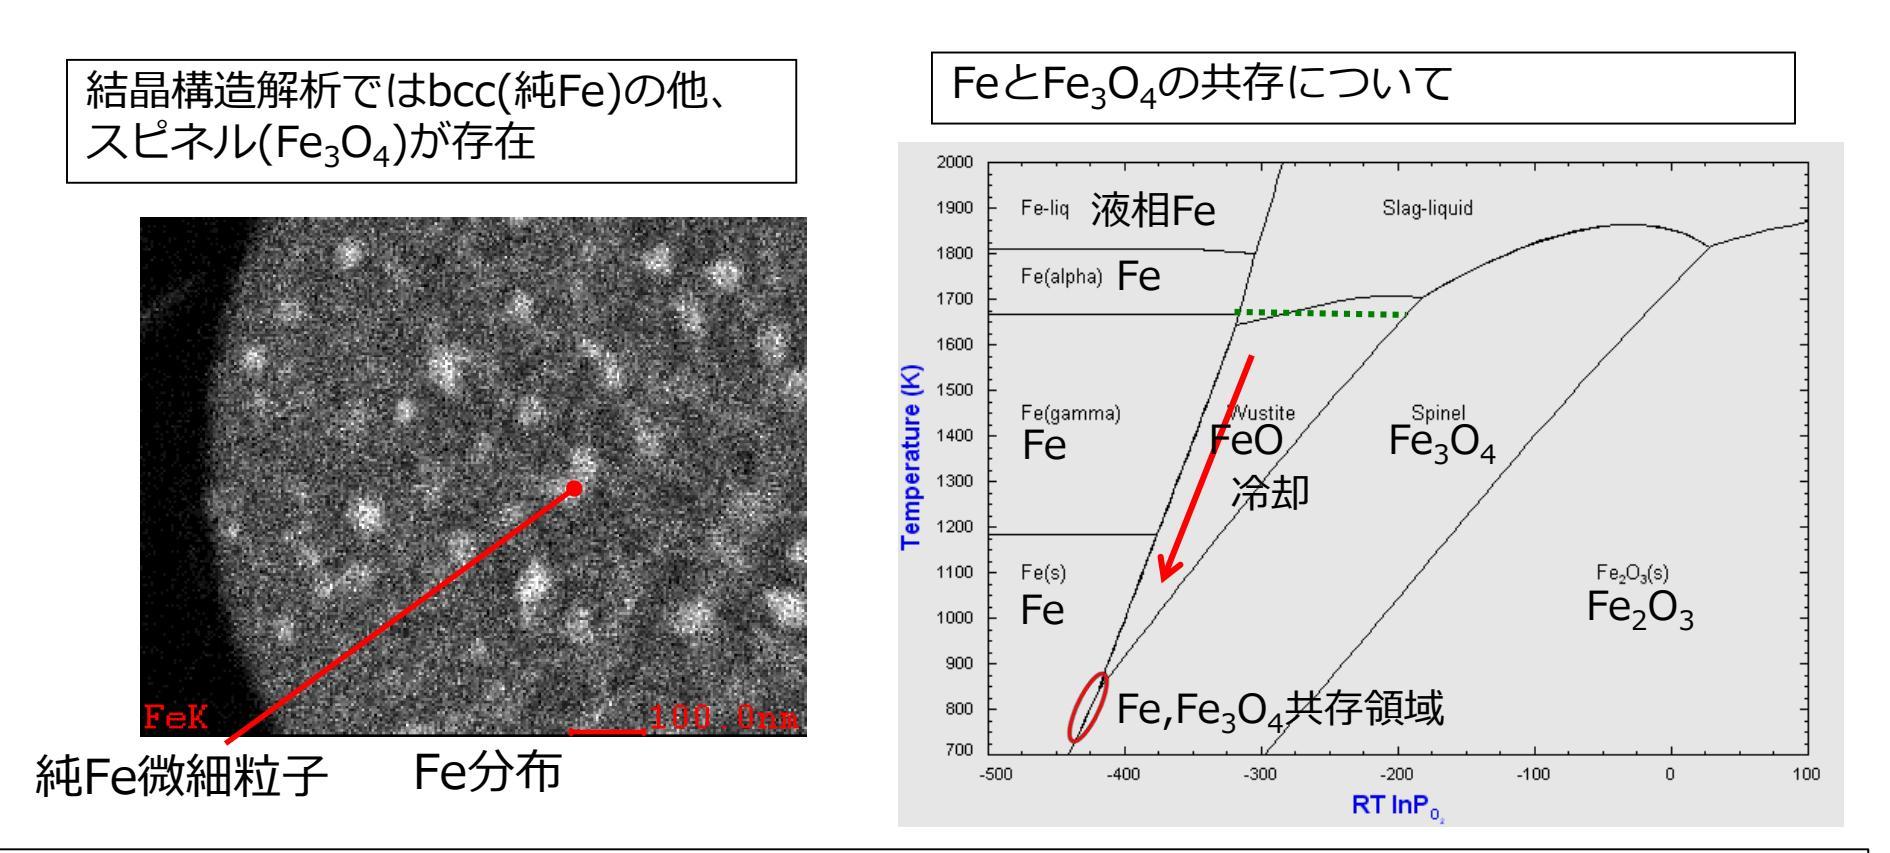
2号機オペフロで採取された粒子の分析結果

純FeとFe<sub>3</sub>O<sub>4</sub>が共存している特徴的微細組織に<u>U(~10%)が含まれている</u>構造の粒子。 球形であることから蒸発凝固過程によると推定。 Fe主成分の凝固相FeOから、降温過程でFeとFe<sub>3</sub>O<sub>4</sub>に分離したと推定。 (水蒸気リッチ環境: PH<sub>2</sub>/PH<sub>2</sub>O = 0.01~1 程度) Fe(OH)<sub>2</sub>として蒸発 → FeOの球形凝固相 → FeとFe<sub>3</sub>O<sub>4</sub>に相分離

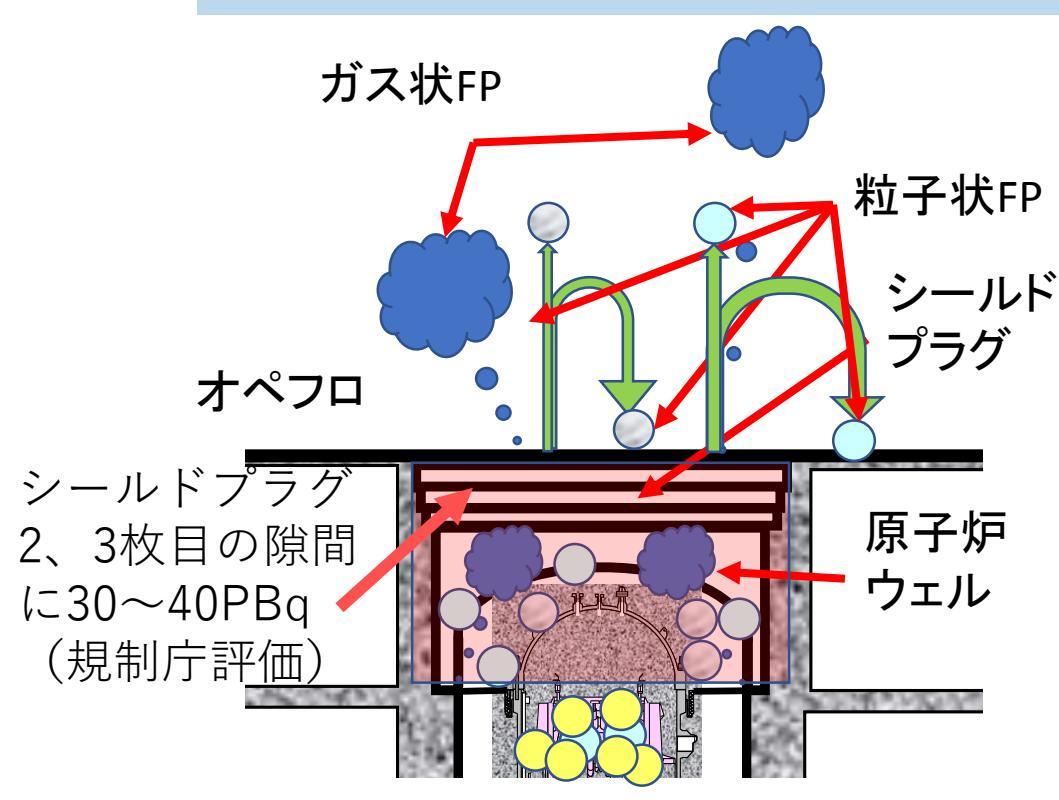
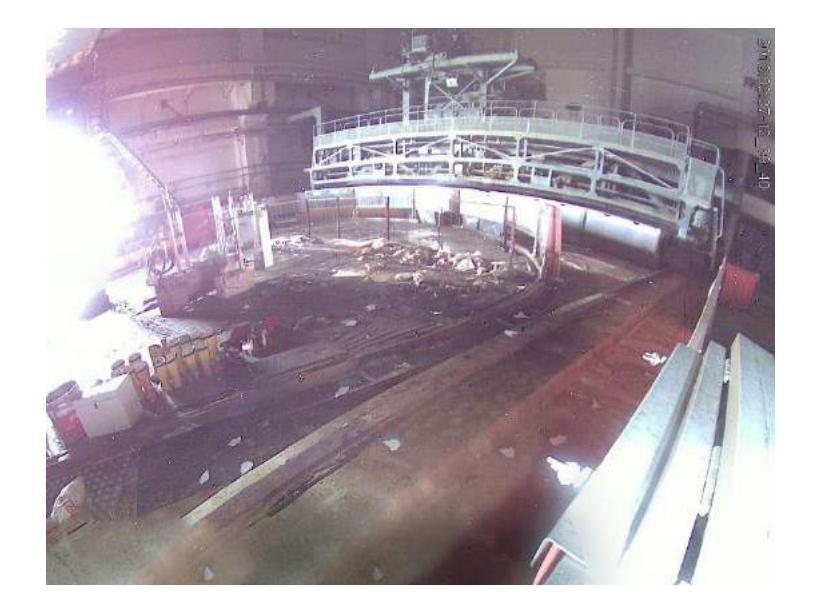
2号機オペフロのα汚染状況

ウランが確認された場所にはプルトニウム等α核種も存在する可能性

<sup>238</sup> Pu (約88年)	<sup>239+240</sup> Pu (約2.4×104年 約6.6×103年)	<sup>241</sup> Am (約4.3×102年)	<sup>244</sup> Cm (約18年)
2号機試料	$(6.1 \pm 0.3) \times 10^{1}$	$(2.5 \pm 0.2) \times 10^{1}$	$(2.4 \pm 0.2) \times 10^{1}$	$(5.1 \pm 0.3) \times 10^{1}$
