第26回 1F廃炉の先研究会

1F・1号機の内部調査結果の見方 ：1号機の耐震評価 を考える

東京電力ホールディングス
福島第一廃炉推進カンパニー
溝上 伸也

1号機 原子炉格納容器 内部調査の結果について

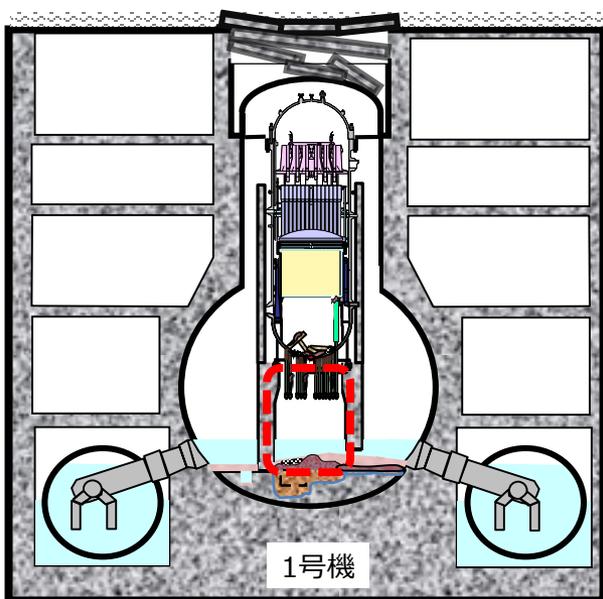
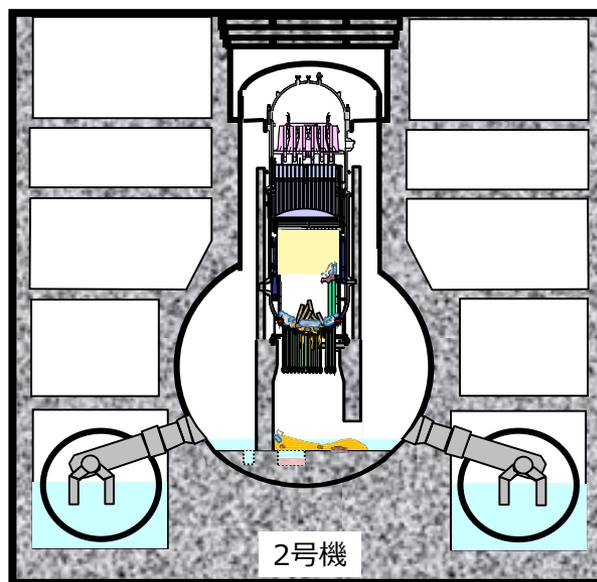
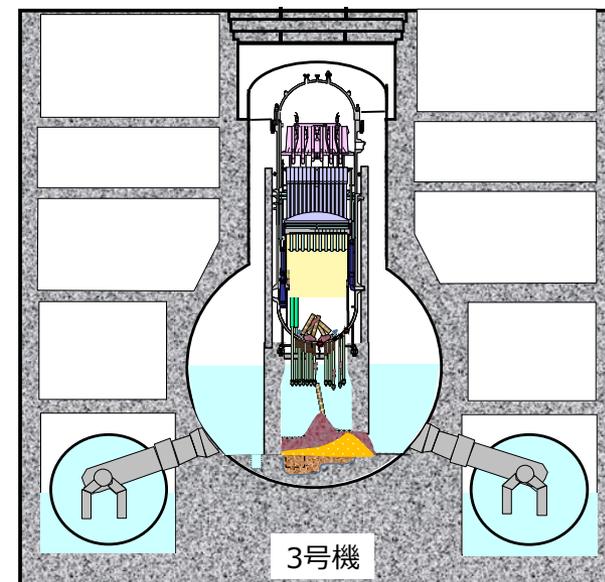
1～3号機の状態（現在の推定図）

燃料デブリ分布			格納容器水位	
	炉心部	圧力容器底部	格納容器	ドライウェル水位※	圧力抑制室水位
1号機	ほとんどない	ほとんどない	大部分	約2m	ほぼ満水
2号機	少ない ∨ 少ない	多い ∨ 少ない	少ない ∧ ある程度	約0.3m	中間
3号機				約6m	満水

※ 2021年1月時点の水位（2021年2月13日に発生した地震の影響により1号機と3号機の格納容器（ドライウェル）水位は変化）

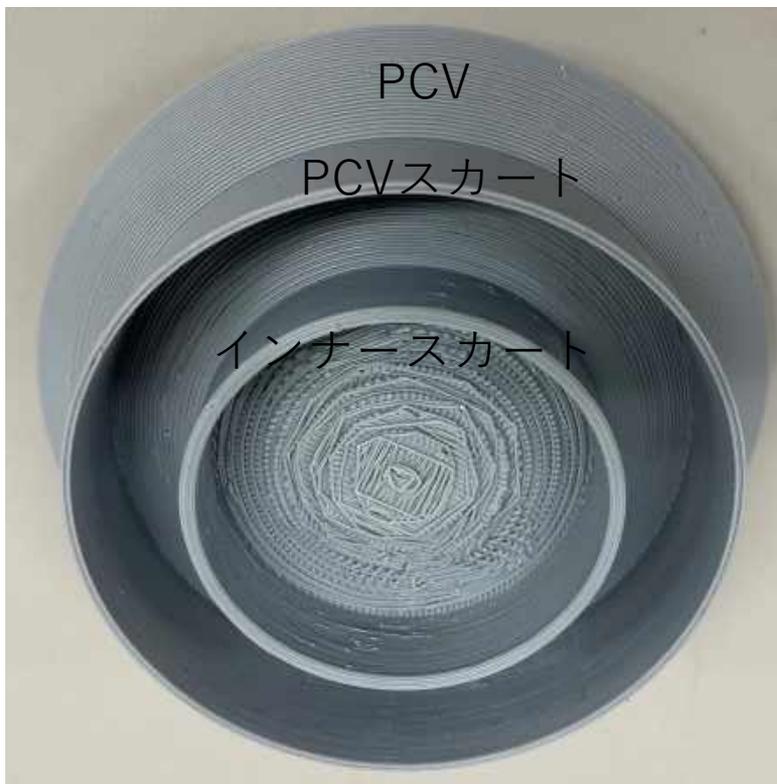
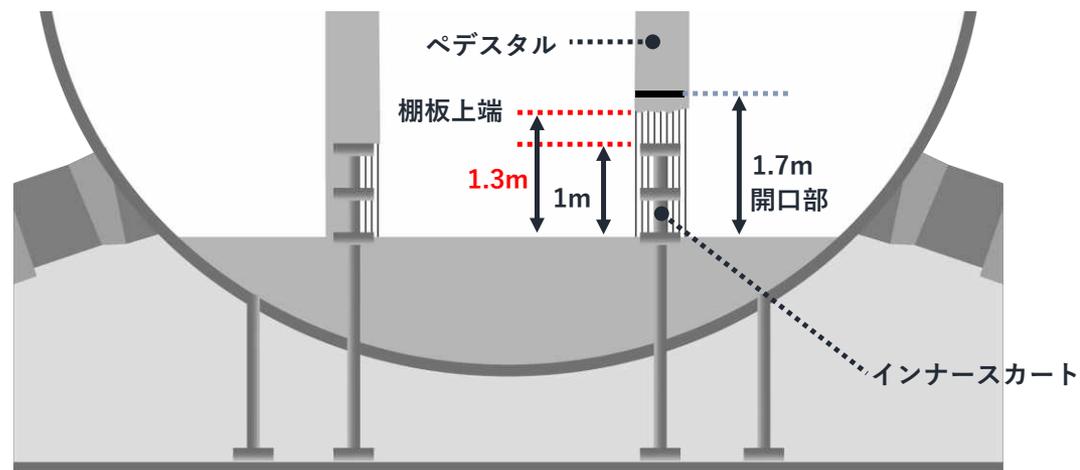
インナースカート役割

- PCVスカートとインナースカートは頑丈な基礎マットに接続され、PCVとペDESTALを支えている。
 - ペDESTALコンクリートはコンクリート成分の喪失部分があるため、構造としては弱くなっている。
- 一方で
 - インナースカートに大きな変形はないので、インナースカートにかかる荷重は設計条件と大きく変わらない。

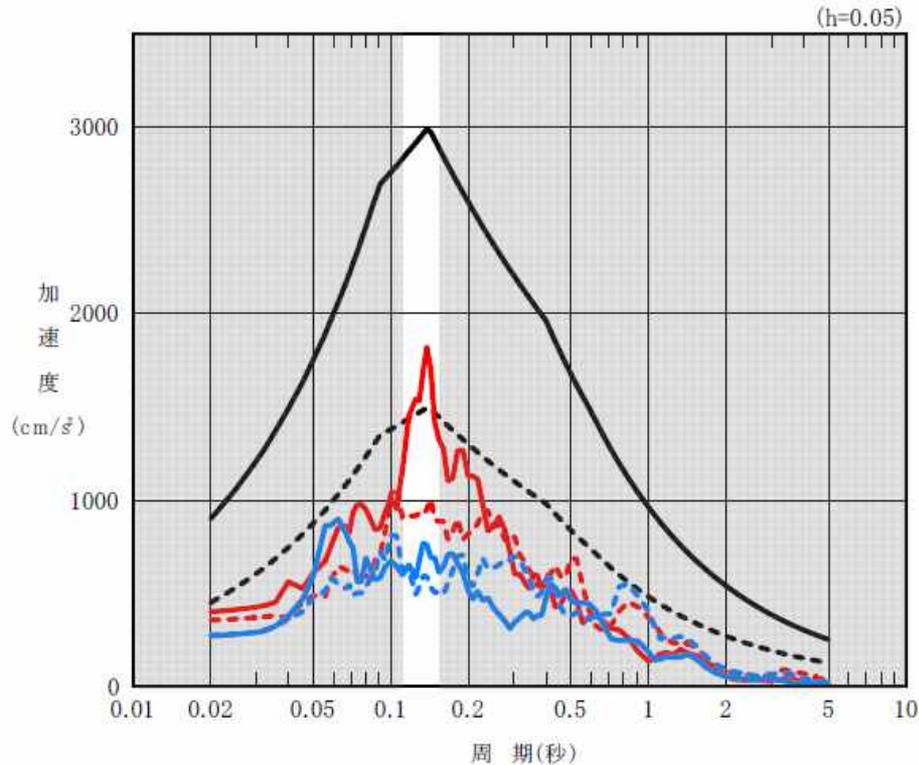
はぎとり波と検討用地震動の比較
(水平方向)

自由地盤系南地点はぎとり波の推定（加速度応答スペクトル）

- Ss900(検討用地震動①H)
- - - 1/2検討用地震動①H
- 3月16日地震 はぎとり波 (NS方向)
- - - 3月16日地震 はぎとり波 (EW方向)
- 2月13日地震 はぎとり波 (NS方向)
- - - 2月13日地震 はぎとり波 (EW方向)

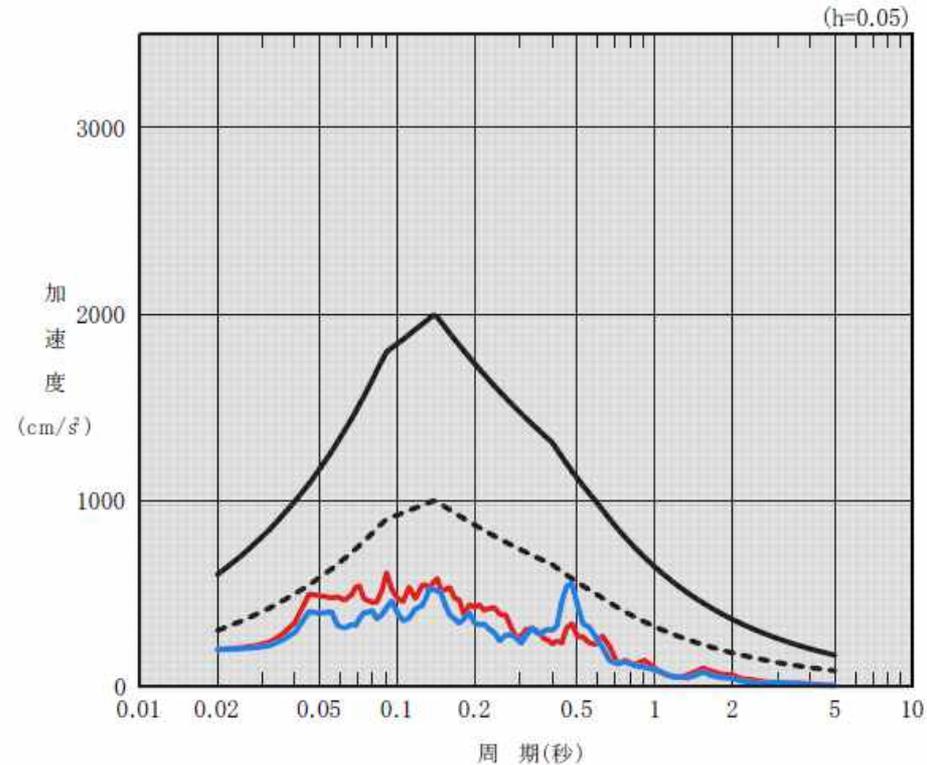
はぎとり波と検討用地震動の比較
(鉛直方向)

- Ss900(検討用地震動①V)
- - - 1/2検討用地震動①V
- 3月16日地震 はぎとり波 (UD方向)
- 2月13日地震 はぎとり波 (UD方向)

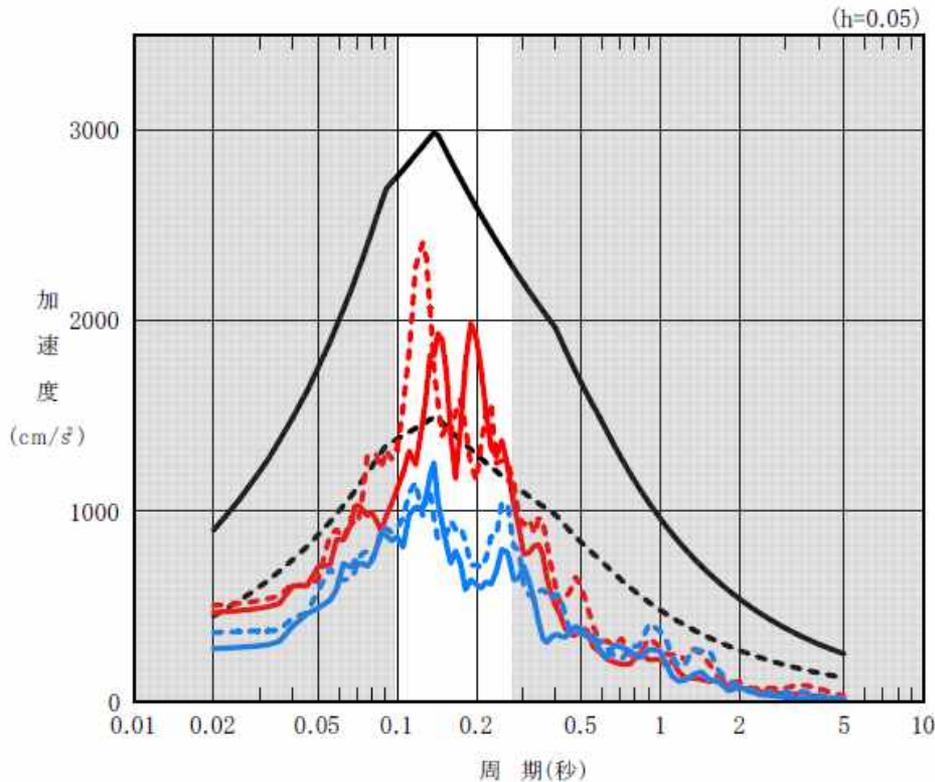
はぎとり波と検討用地震動の比較
(水平方向)

自由地盤系北地点はぎとり波の推定（加速度応答スペクトル）

- Ss900(検討用地震動①H)
- - - 1/2検討用地震動①H
- 3月16日地震 はぎとり波 (NS方向)
- - - 3月16日地震 はぎとり波 (EW方向)
- 2月13日地震 はぎとり波 (NS方向)
- - - 2月13日地震 はぎとり波 (EW方向)

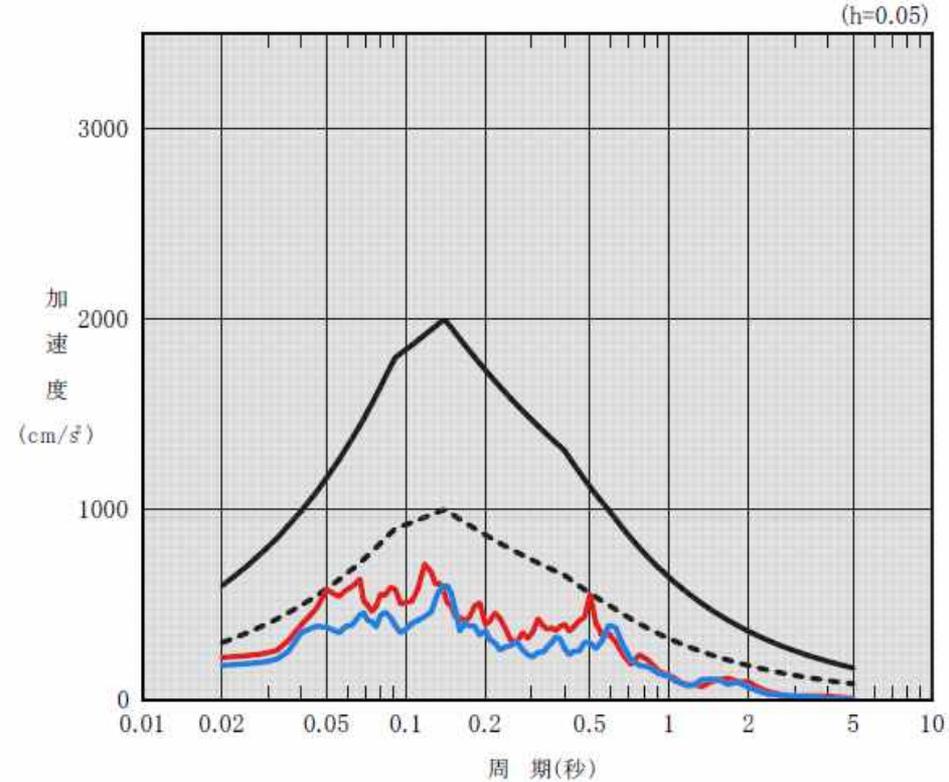
はぎとり波と検討用地震動の比較
(鉛直方向)

- Ss900(検討用地震動①V)
- - - 1/2検討用地震動①V
- 3月16日地震 はぎとり波 (UD方向)
- 2月13日地震 はぎとり波 (UD方向)

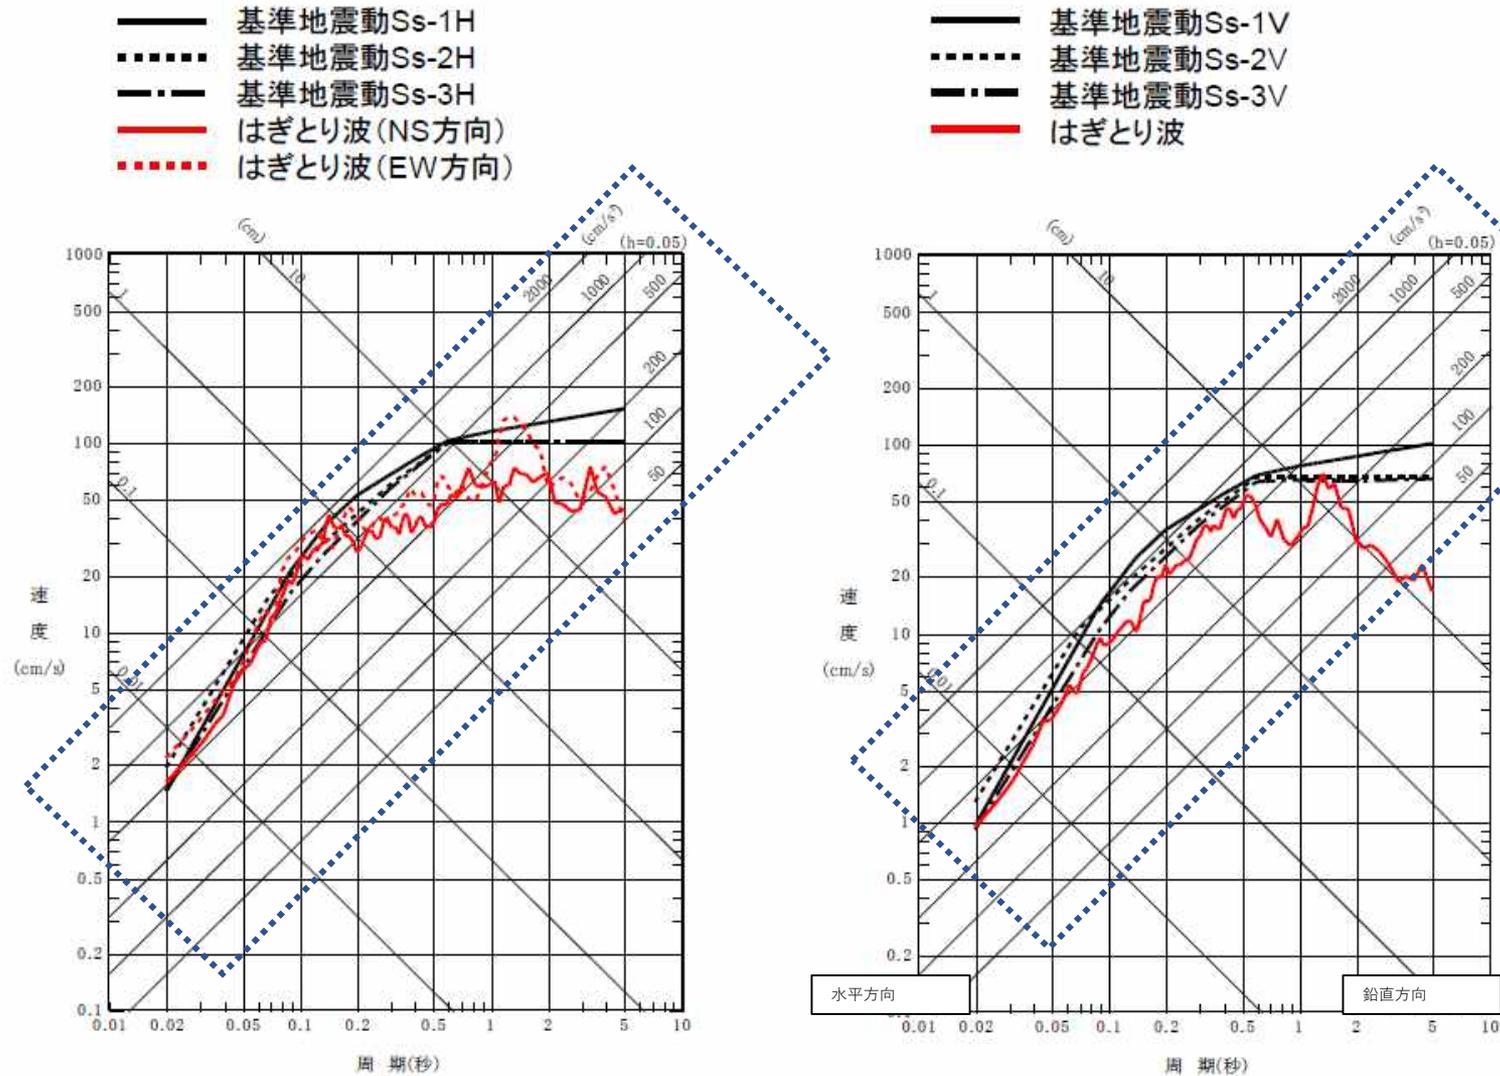
図3 2011年3月11日地震動（はぎとり波）と旧Ss600galのスペクトル比較

* : 基準地震動は600galであることに注意

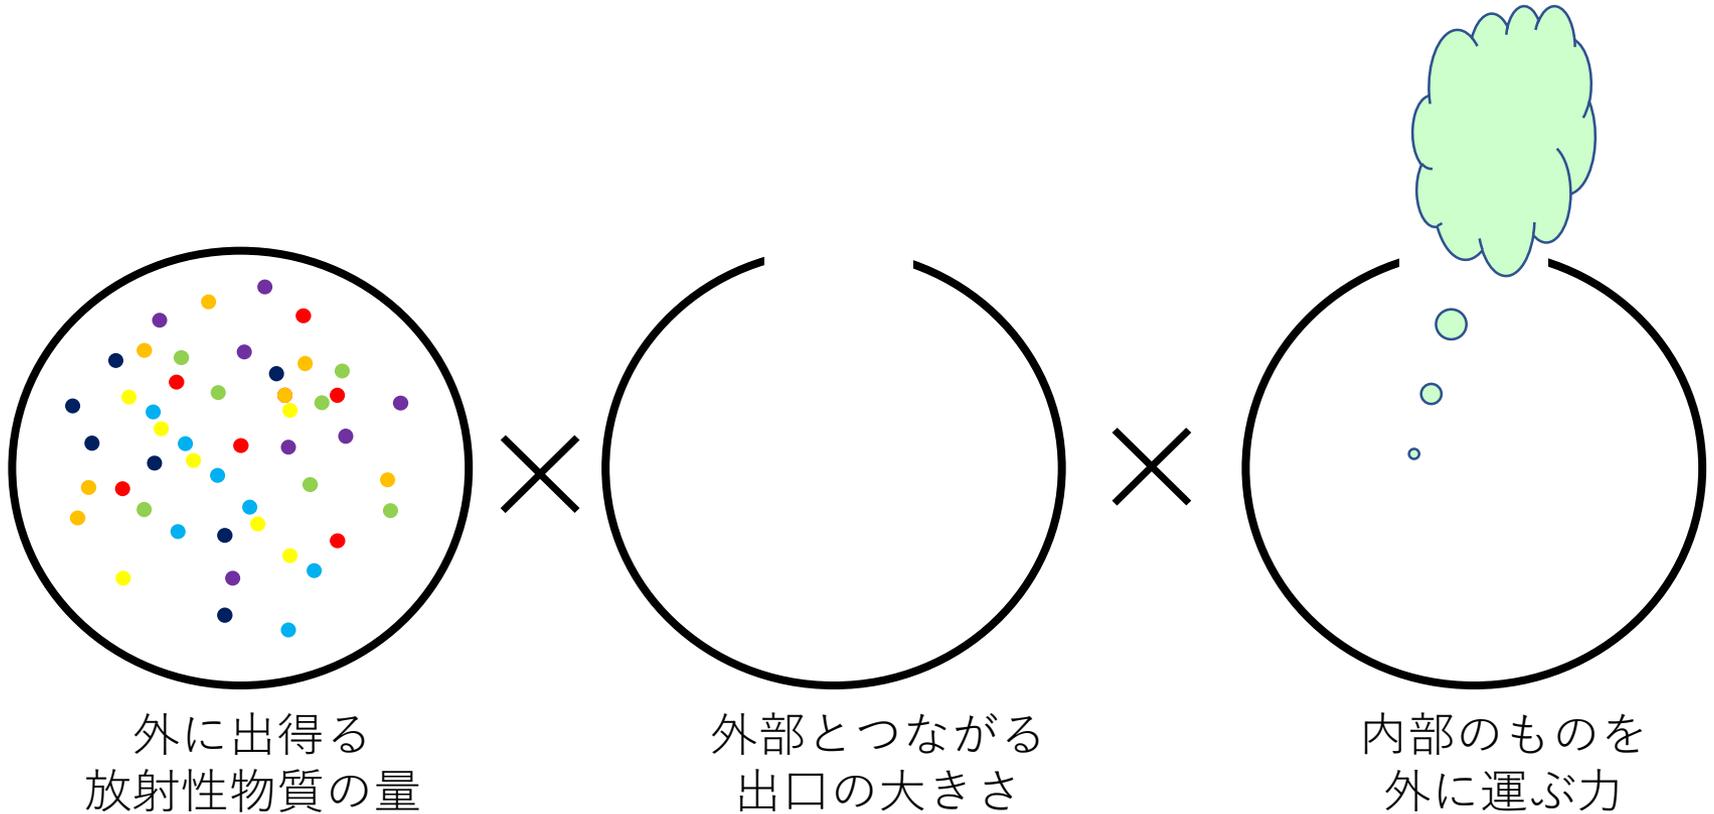
ペDESTALの損傷の場合

地震動や破損による
構造物の移動による
放射性物質の巻き上げ

定量的な評価が困難であるため、開口面積を保守的に大きくして評価

格納容器内にファンで窒素を封入しているのでその風量で外に出ていく

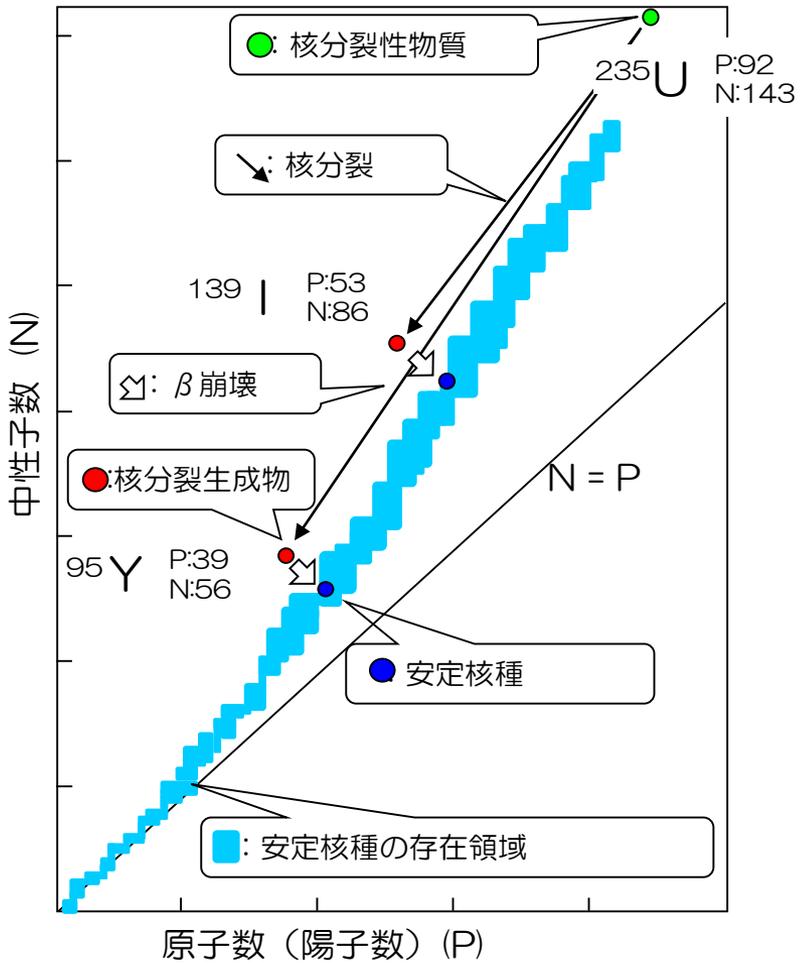
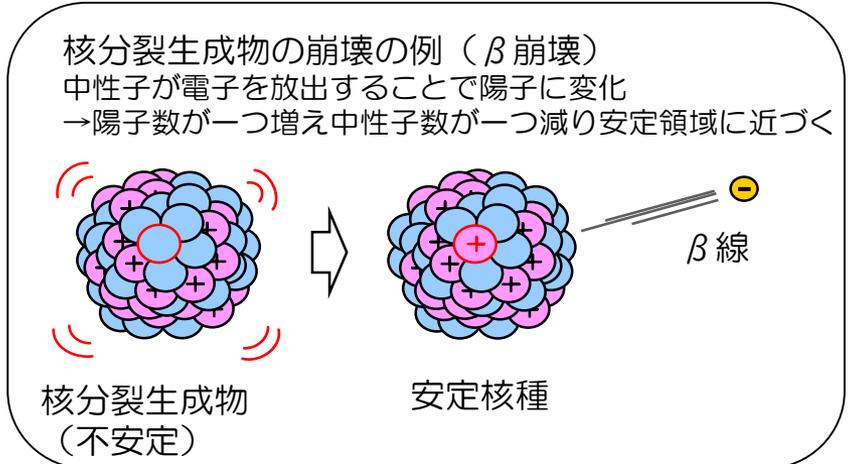
ウランのような核分裂性物質は、陽子が92に対し、中性子が143個と中性子の数が陽子数に比べて多い

陽子に対する中性子の割合は、大きな原子ほど大きい。(酸素は、陽子8：中性子8)

核分裂によってできる原子は、安定的な核種(水色の領域に存在)と比較して、中性子が多すぎて不安定。安定な状態に到達するまでに、放射線を出し続ける
→原子力のリスクのみならず

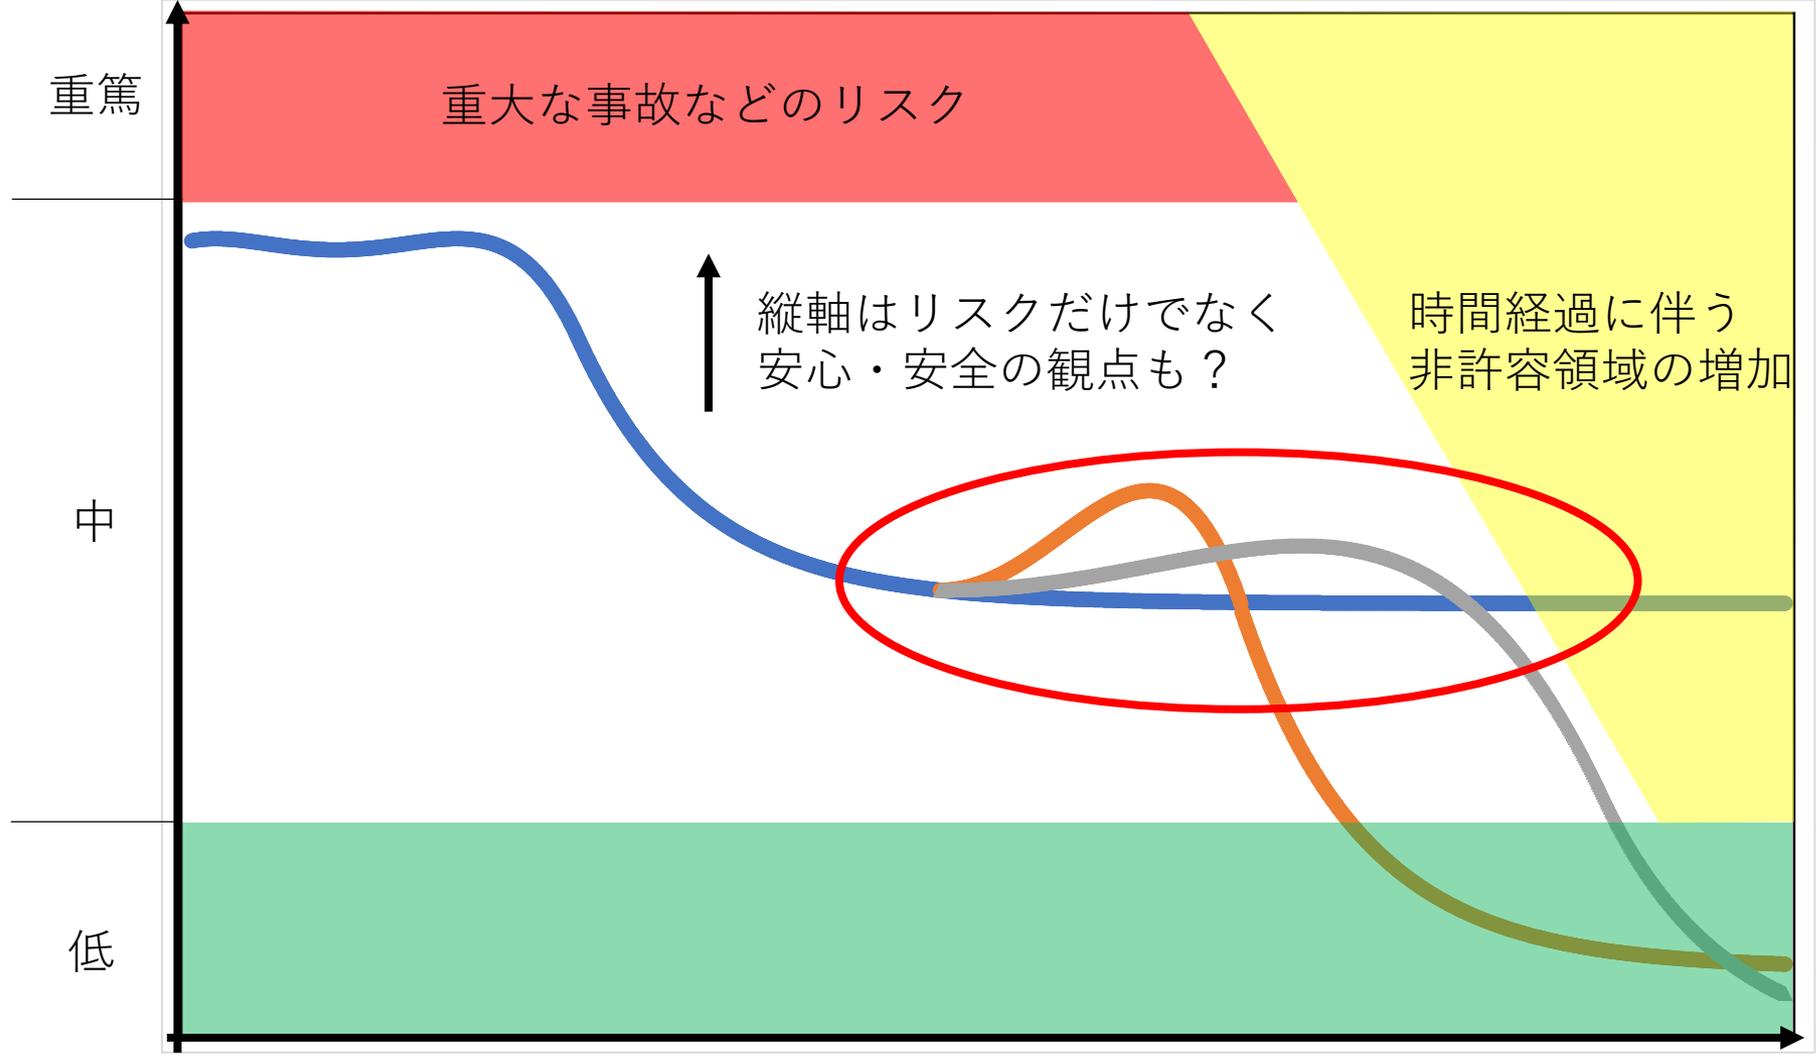
廃炉作業におけるリスク管理のイメージ

人と環境への悪影響
度合と頻度

- 人と環境への悪影響度合と頻度は何もしなくても低下する
 - 時間とともに低下する？
- 人為的な行為（廃炉作業）を実施する場合には上昇することもある
 - リスクが上昇するとはどういうこと？

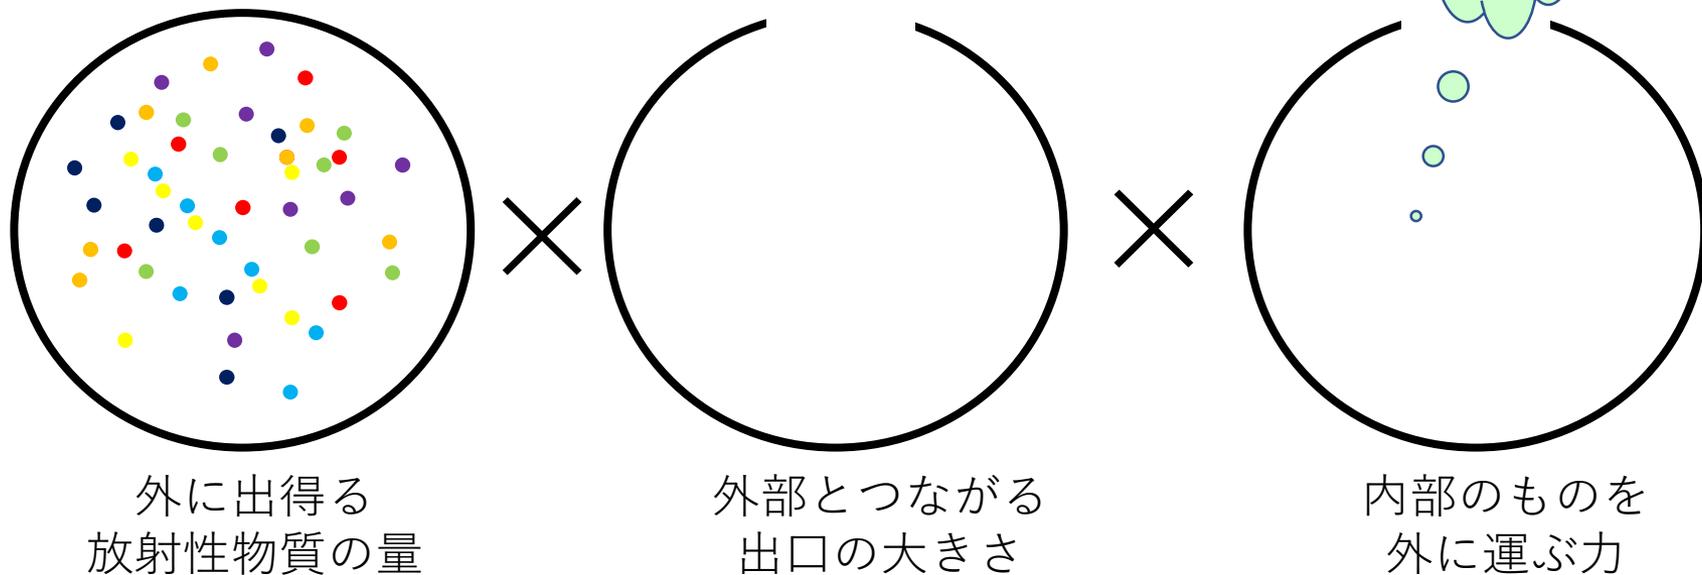
デブリ取り出しの場合

デブリ取り出しは現状変更を伴うので、その影響評価が必要

デブリを動かしたり
切削したりすると
ダストが発生する

取り出したデブリを
外に出すタイミングで
人為的に出口を開ける

格納容器内にファンで
窒素を封入しているので
その風量で外に出ていく

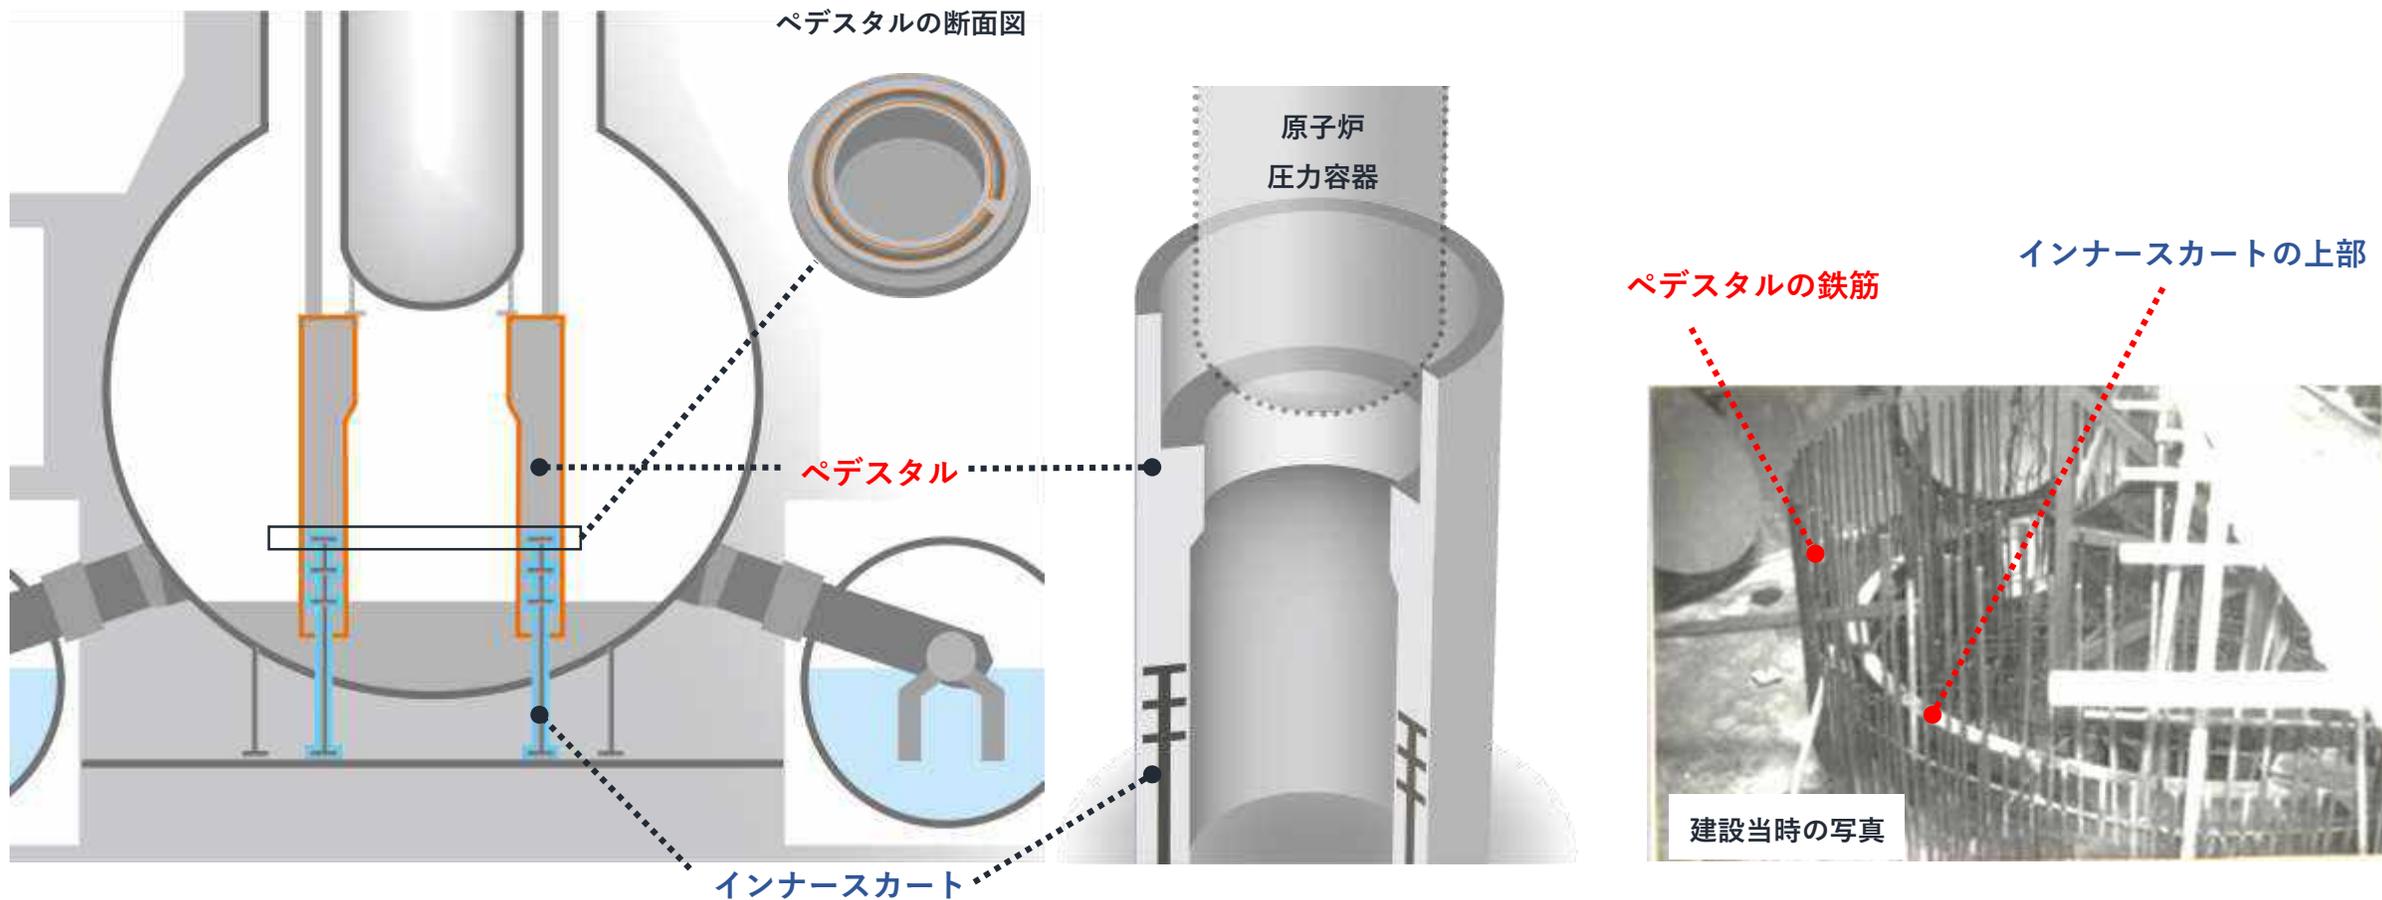
原子炉圧力容器を支える構造①（縦方向）

原子炉圧力容器は、「**ペDESTAL**」という円筒形の台座に支えられています。そして、「ペDESTAL」の内部には、「**直径3～4cmの数千本の鉄筋**」と「**厚さ約4cm（天板部は厚さ約15cm）の分厚い円筒形の鋼材 インナースカート**」が入っており、強度を保つ構造となっています。

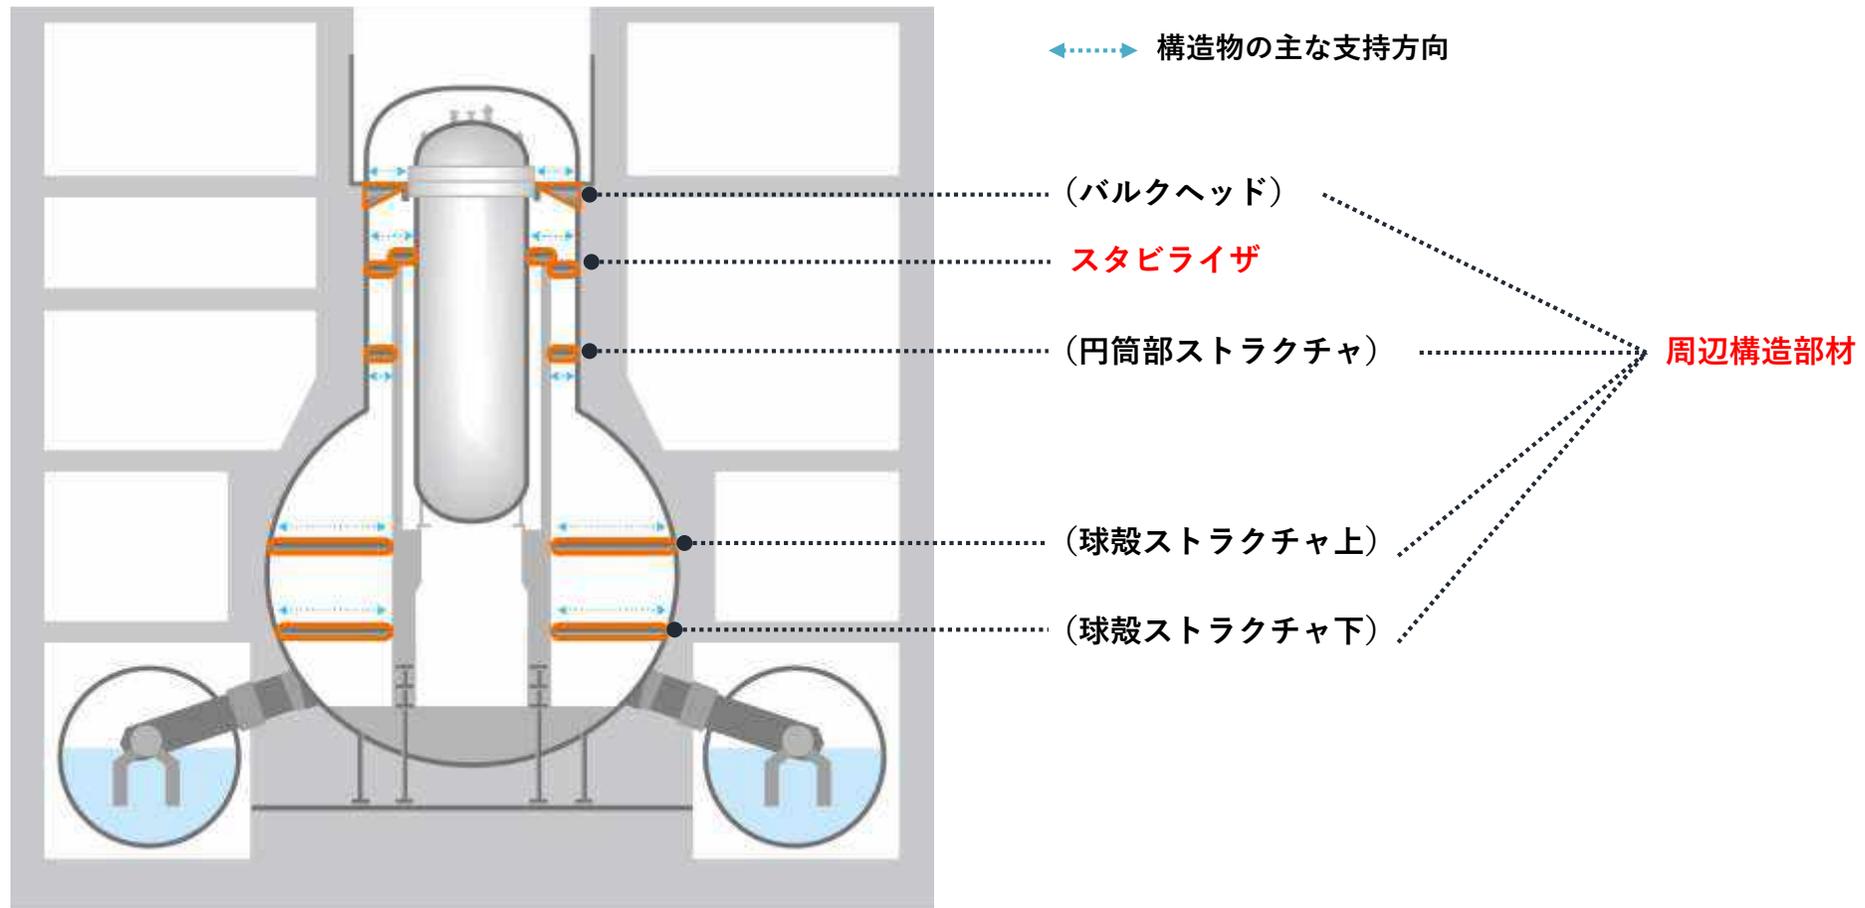
原子炉压力容器を支える構造②（横方向）

原子炉压力容器は水平方向の振動を制限する「**スタビライザ**」や、複数の「**周辺構造部材**」によって、左右への移動に耐える構造となっています。

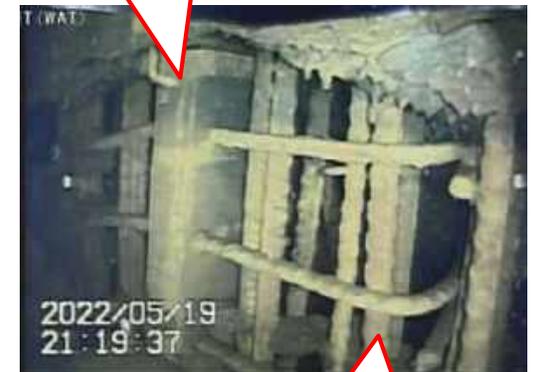
「**ペDESTAL開口部付近の外側の壁面**」
の下部では**コンクリートが消失し**
ペDESTALの鉄筋やインナースカート
が**露出**していることを確認

インナースカート

ペDESTALの鉄筋

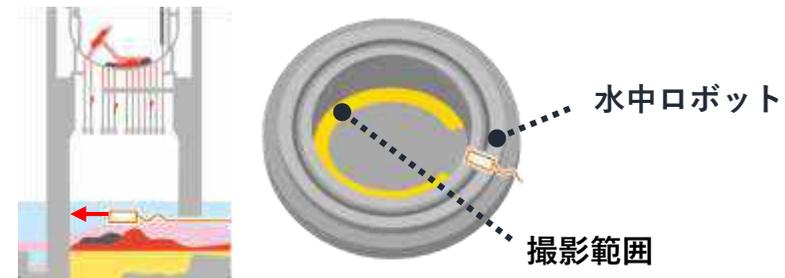
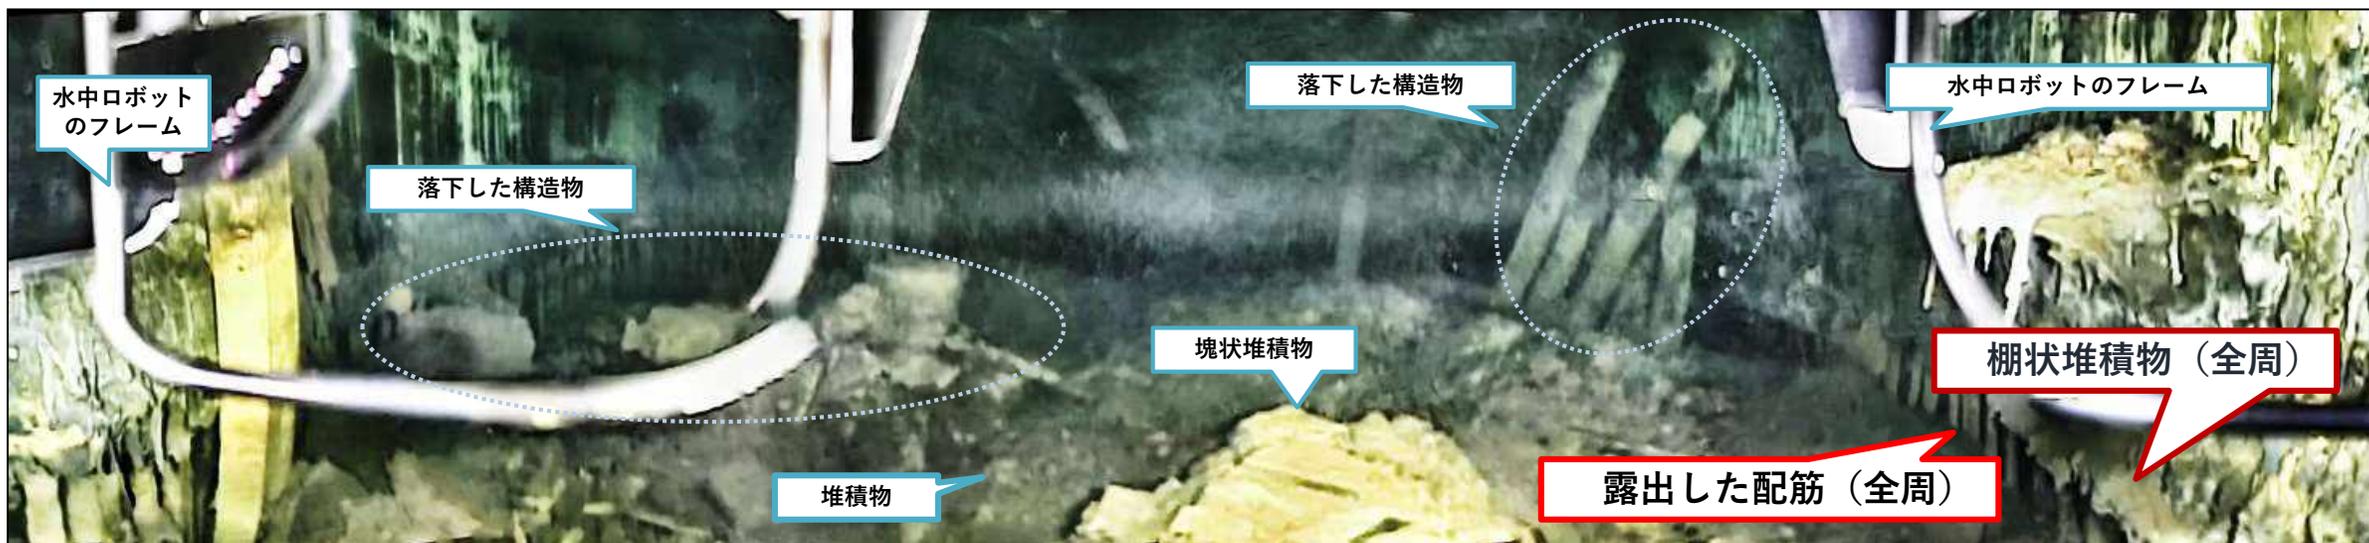
ペDESTAL開口部から撮影したパノラマ画像

ペDESTAL内は「**床面より1 m程度の高さに棚状堆積物**」があり、その下部では「**コンクリートが一部消失し、鉄筋が露出**」しています。また、「**床面全体にわたり高さ1 m未満の堆積物**」があり「**上部の構造物の一部が落下していること**」を確認しました。

▼ペDESTAL内下部

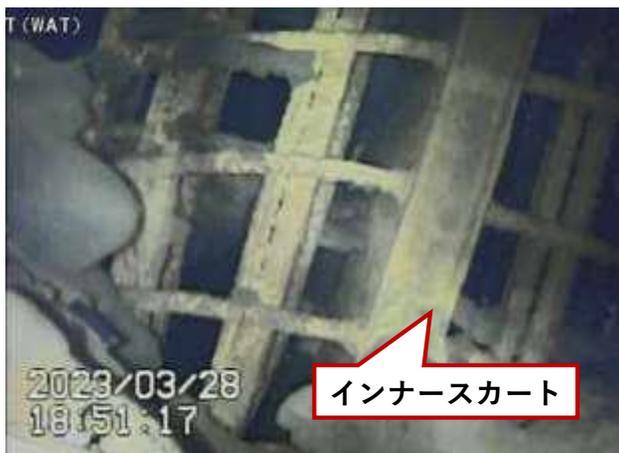
●ペDESTALの内側

開口部付近の露出した鉄筋とインナースカートに
目立ったたわみ・変形はない状況

2022年3月の強い地震をはじめとて、今まで複数の地震を経験しているが、ペDESTALの支持機能は維持されている。

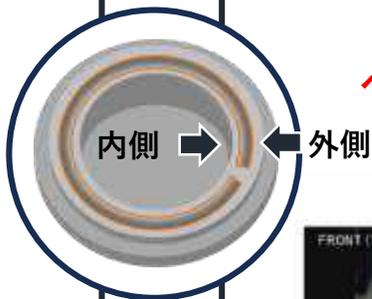
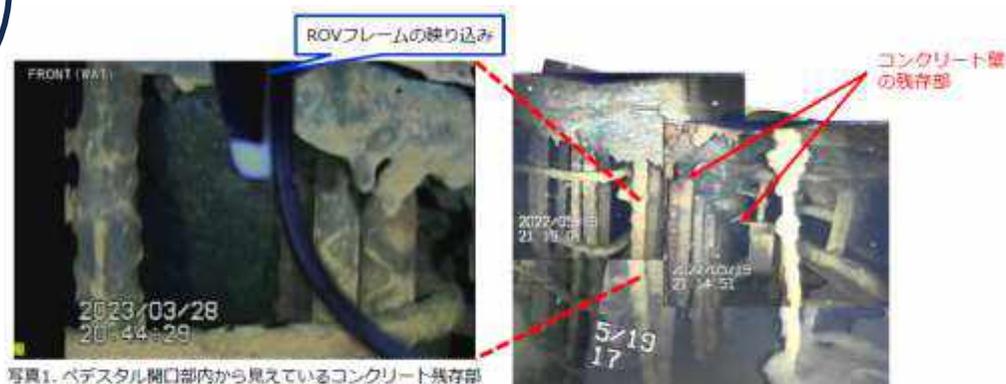
●ペDESTALの外側

確認できた範囲においては、開口部の右側の
ペDESTALの外壁におけるコンクリート消失は限定的

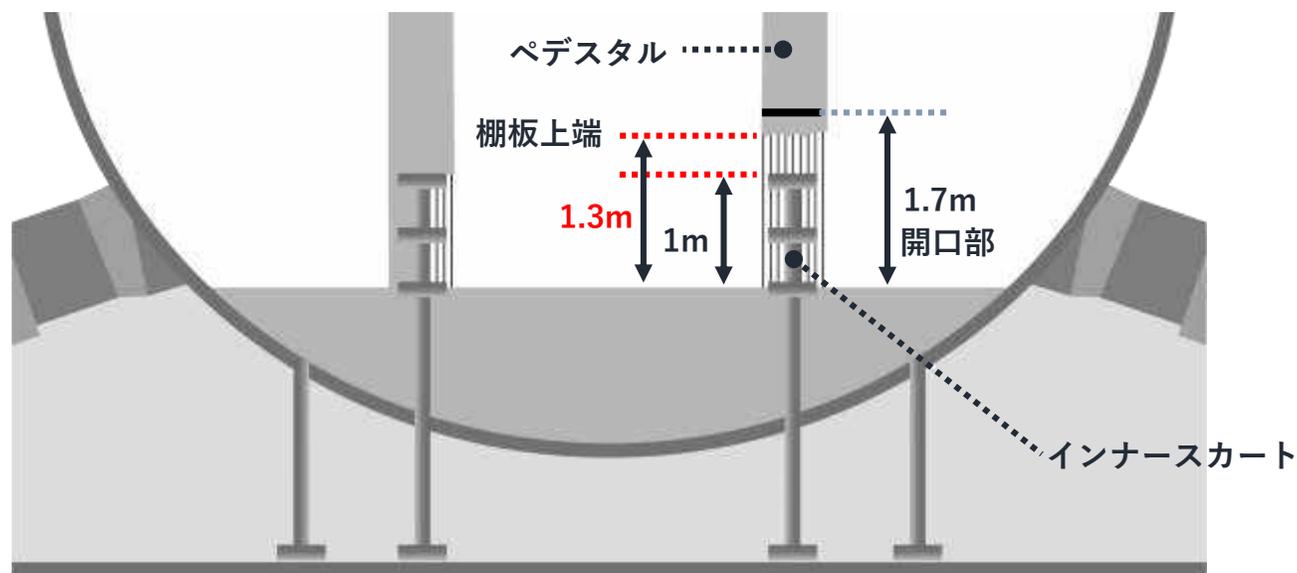
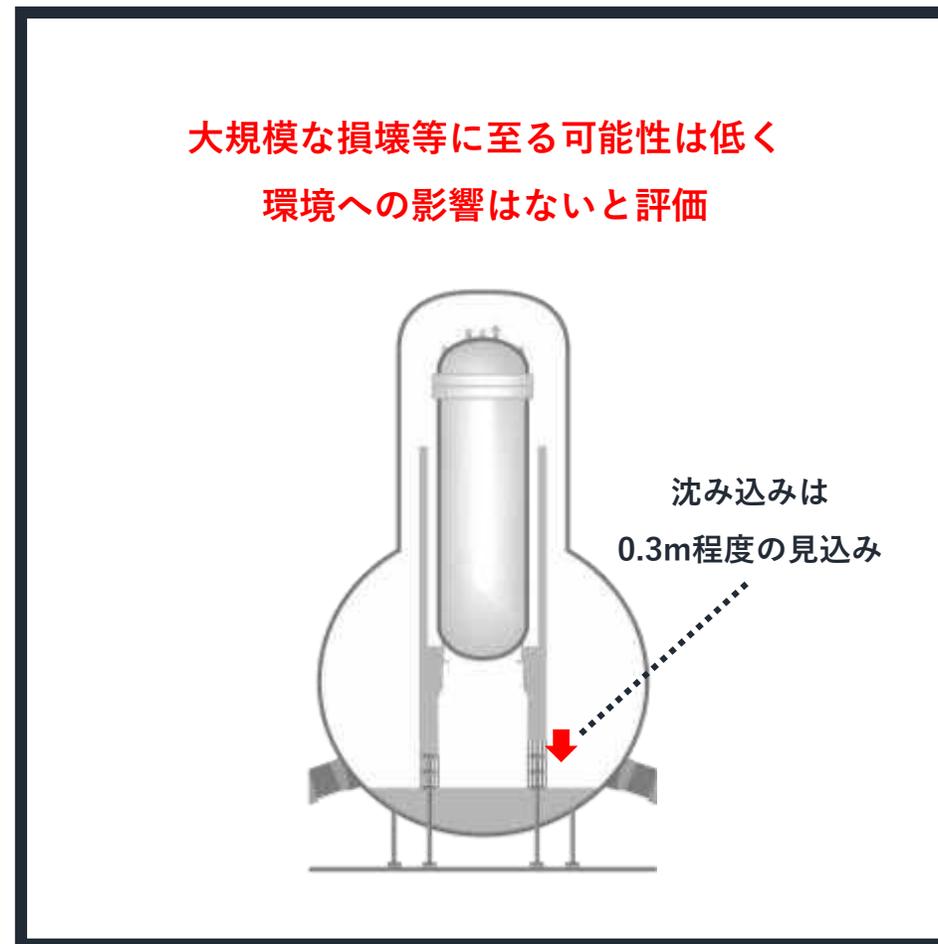
原子炉格納容器への影響評価（縦方向）

ペDESTルのコンクリート消失などによる強度の低下によって、地震などの影響で「原子炉圧力容器等が下に沈みこむ」可能性は否定できませんが、「大規模な損壊等に至る可能性は低く」、ダストの発生も軽微と想定されるため、「環境への影響はない」と評価しています。

「インナースカート」には有意な変形が見られない状況であり
構造強度評価の結果（次ページ参照）、支持機能は維持されることを確認。
万一、ペDESTルの開口部付近の配筋が露出している部分（床上1.3m）が
原子炉圧力容器等の加重により変形し、原子炉圧力容器が沈みこむ場合でも
「インナースカート」が支えとなり、沈みこみは0.3m程度の見込み。

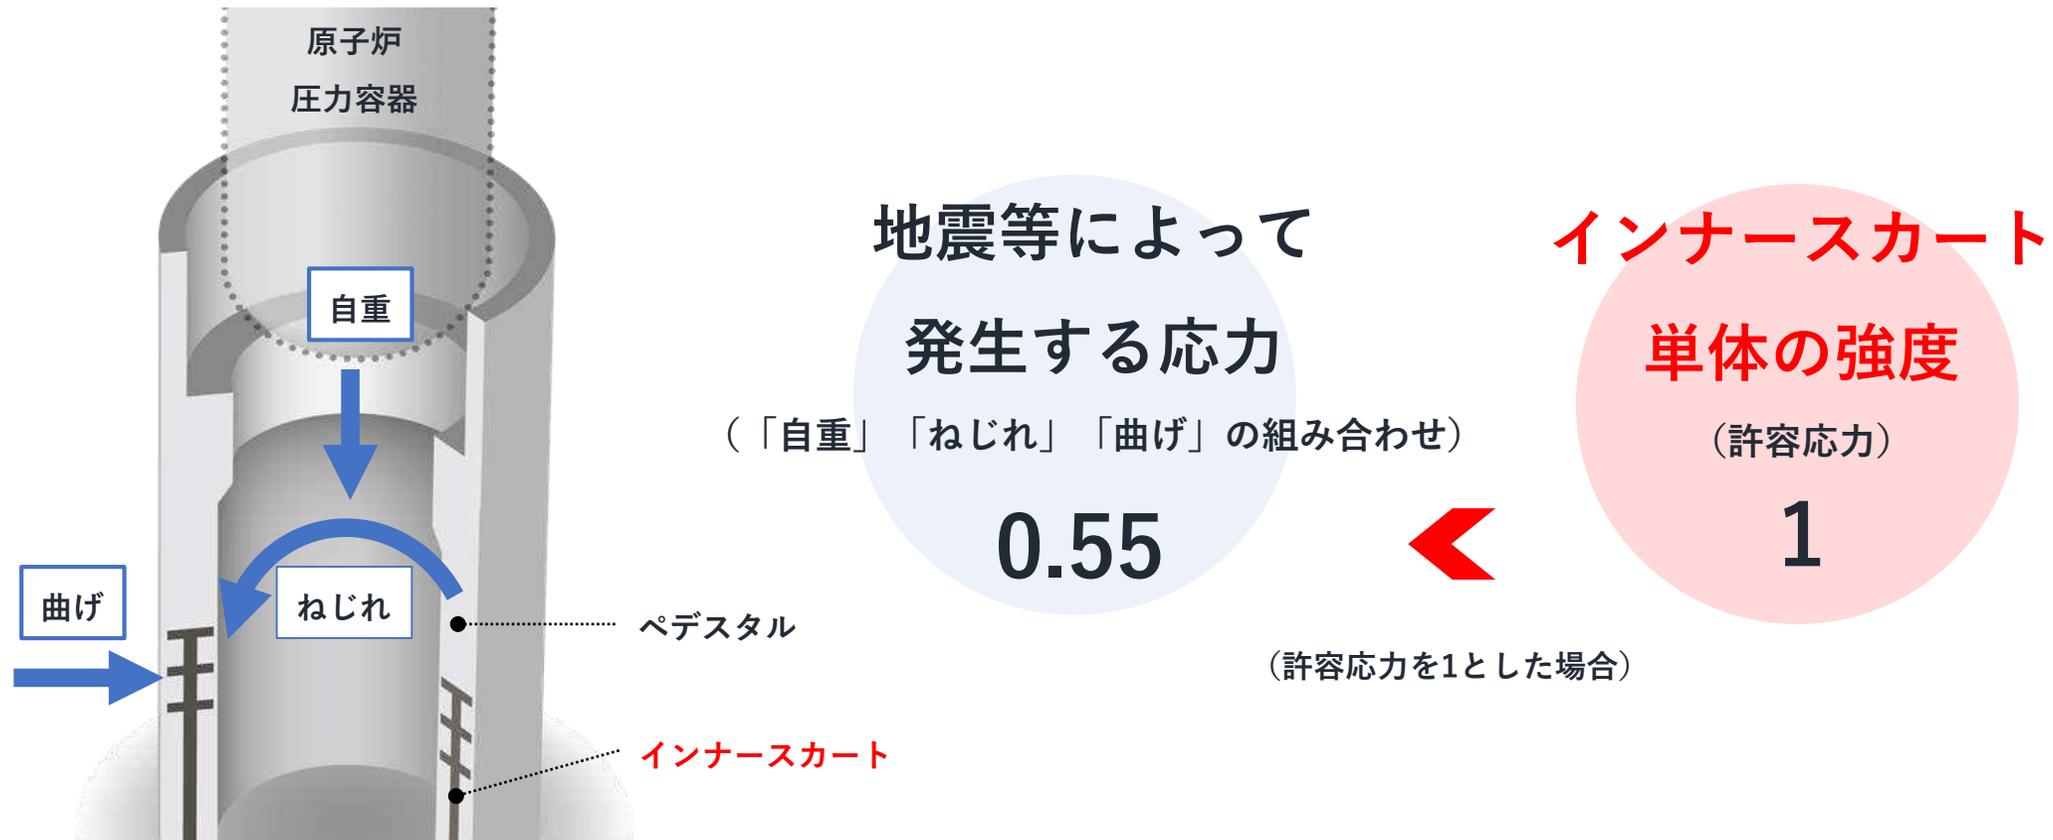
インナースカート構造強度の評価結果※

地震等によって、インナースカートに原子炉压力容器やペDESTAL等の上部構造物の重量が及ぼす力（応力）を算出した結果、インナースカート単体の強度（許容応力）を下回ることから、インナースカートは支持機能を失わないことを確認しました。

※概ね2011年3月11日の揺れをやや上回る地震動で評価。
