第26回 1F廃炉の先研究会

1F・1号機の内部調査結果の見方 ：1号機の耐震評価 を考える

東京電力ホールディングス
福島第一廃炉推進カンパニー
溝上 伸也

1号機 原子炉格納容器 内部調査の結果について

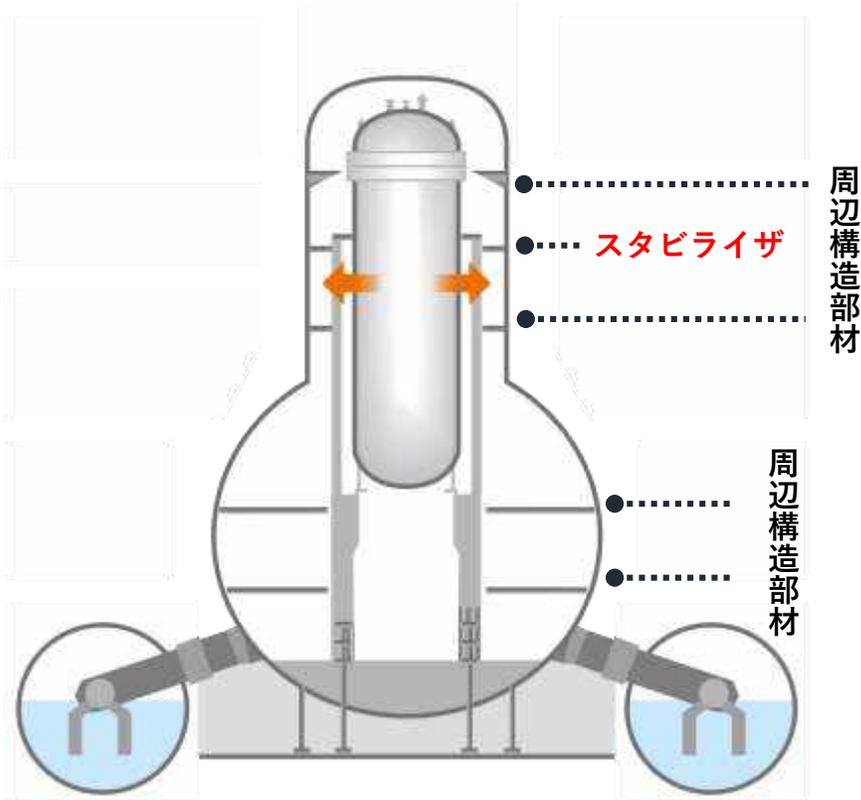
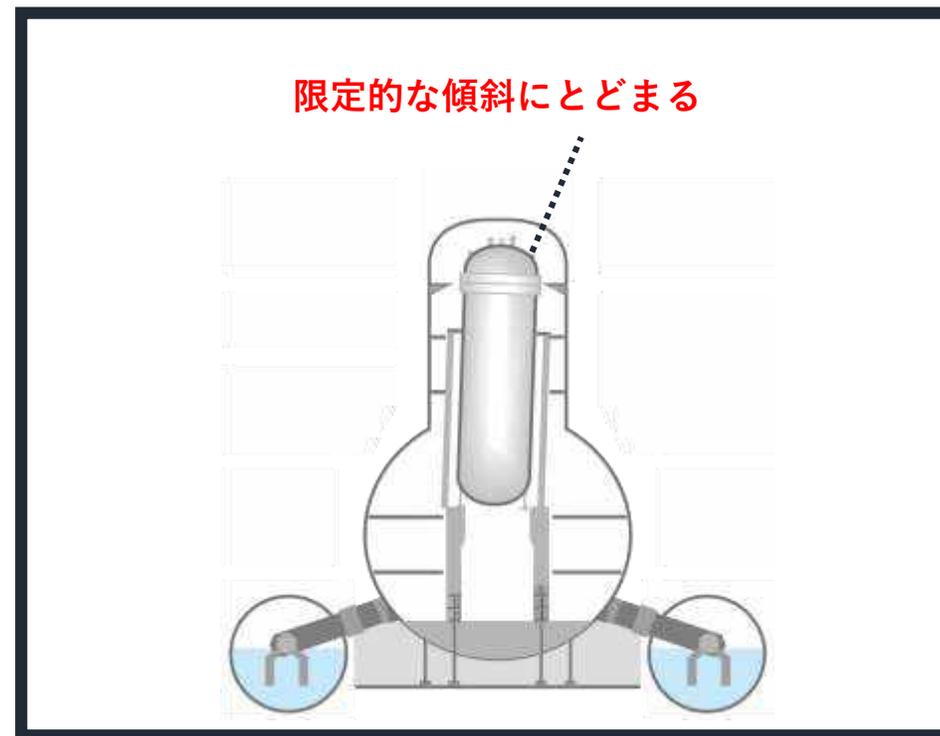
原子炉格納容器への影響評価（横方向）

原子炉圧力容器の「左右への移動」は周辺構造部材によって制限されるので、**限定的な傾斜にとどまる**見込みです。

原子炉圧力容器への影響があった場合でも「原子炉圧力容器は大きく傾かず」、「沈み込みは0.3m程度」であり、「原子炉格納容器に穴があく等の大きな損壊はない」と評価しています。

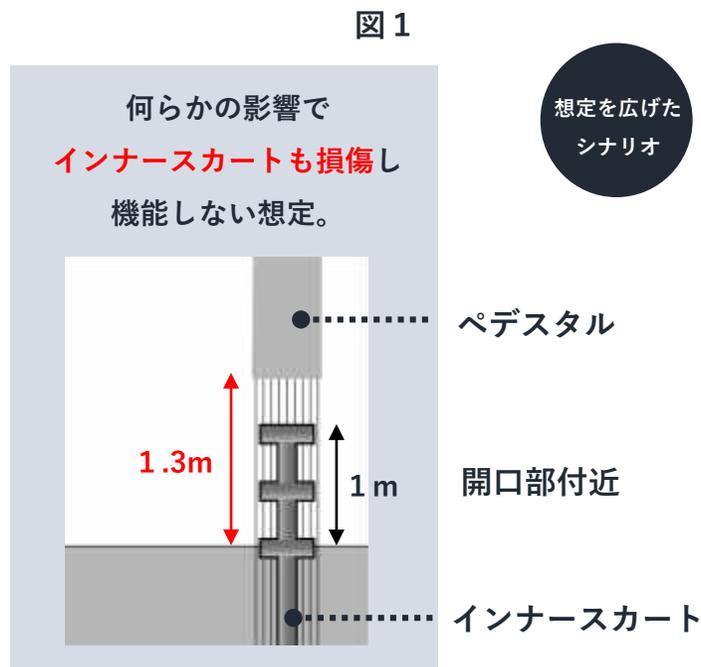
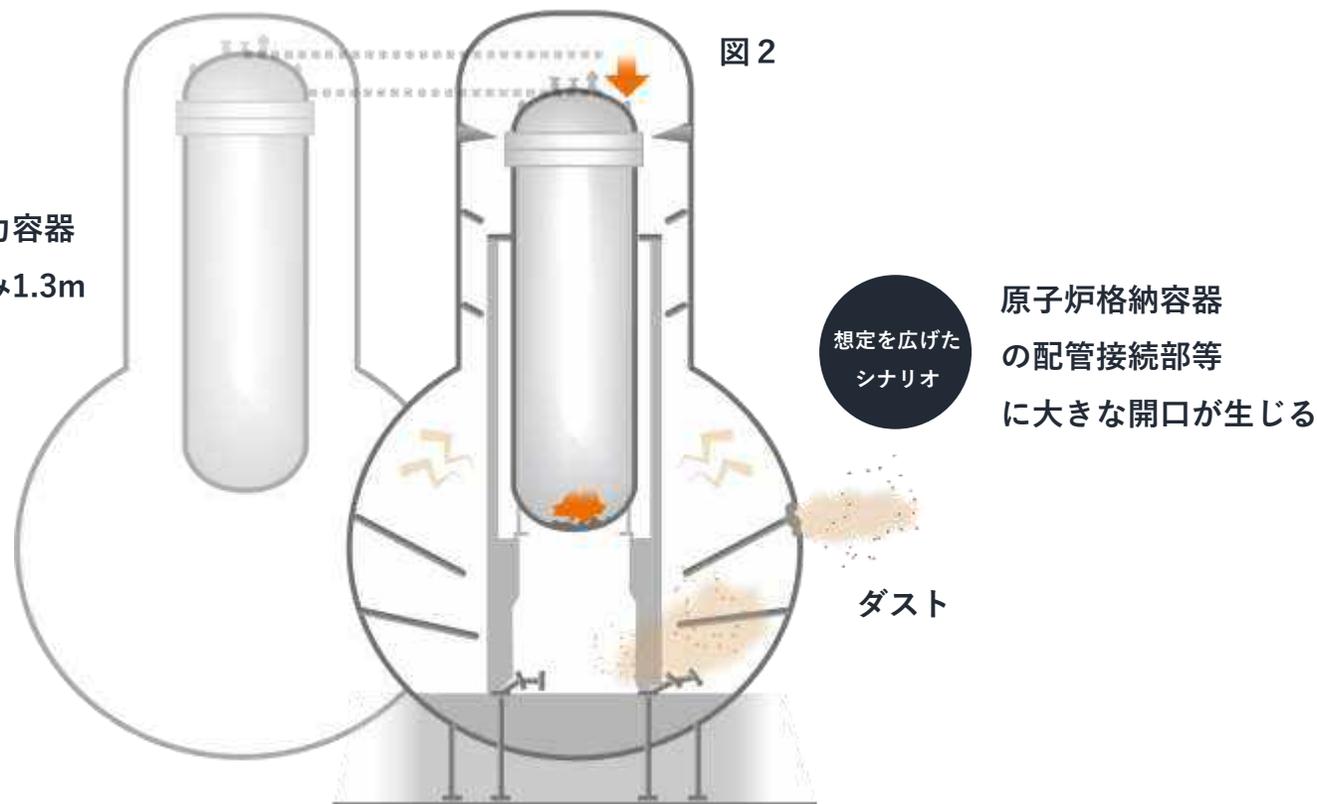
「原子炉圧力容器等が1.3m沈みこみ (図1)」、さらに「原子炉格納容器に大きな開口が生じる (図2)」といったシナリオを想定し被ばくの影響シミュレーションを実施しました。

敷地境界における被ばく線量は「最大0.04ミリシーベルト」であり、周辺環境に与える被ばくのリスクは極めて小さいと考えています。

想定を広げた
シナリオ

原子炉圧力容器
の沈み込み1.3m

今回の被ばく評価（敷地境界における被ばく線量：最大約0.04ミリシーベルト）は、格納容器からのダスト放出が生じた際に「敷地境界で最も被ばくする箇所に長時間滞在した場合」に受ける被ばく線量の総量を評価した値です。
