第30回 1F廃炉の先研究会

燃料デブリ取り出し 工法の検討状況

2024年2月20日

東京電力ホールディングス
福島第一廃炉推進カンパニー
高平 史郎

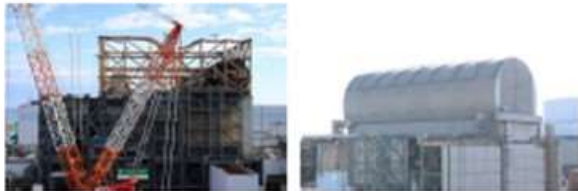
燃料デブリ取り出しは以下のステップで進めており、現在は、遠隔操作ロボットを活用しながら、原子炉格納容器の内部調査を行っています。また、取り出し作業における「安全性、確実性、迅速性、使用済燃料の取り出し作業状況」などから、燃料デブリ取り出しの「初号機」は「2号機」としています。現在、2号機の燃料デブリ試験的取り出しに向けて、準備を進めています。

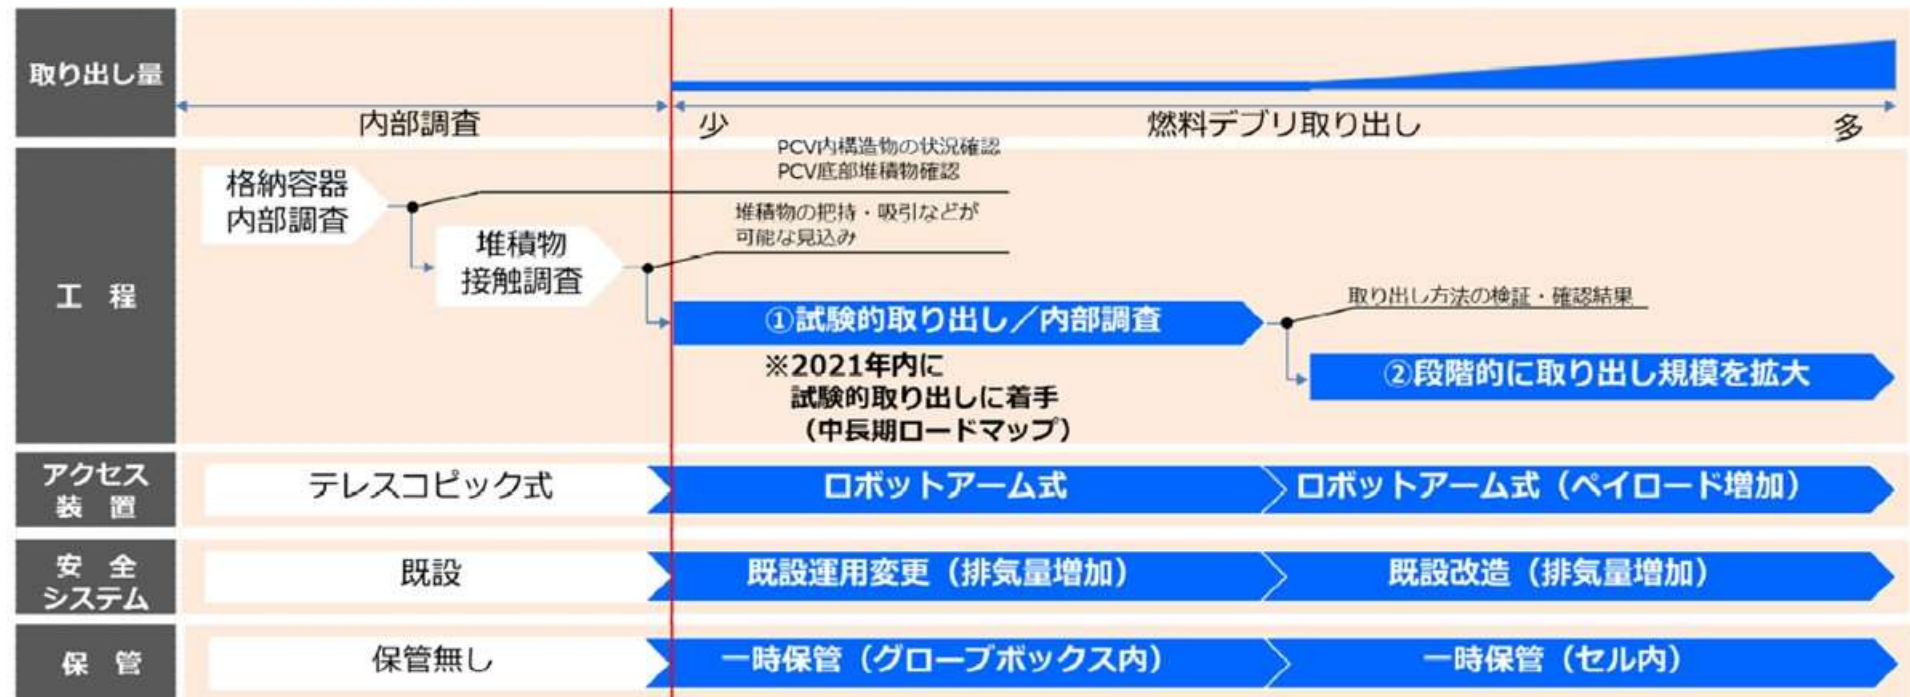
燃料デブリ取り出しの進め方 (2号機)

- 試験的取り出しに着手し、その結果を踏まえて方法を検証・確認した上で、段階的に取り出し規模を拡大していく、「ステップ・バイ・ステップ」の一連の作業として進めていく

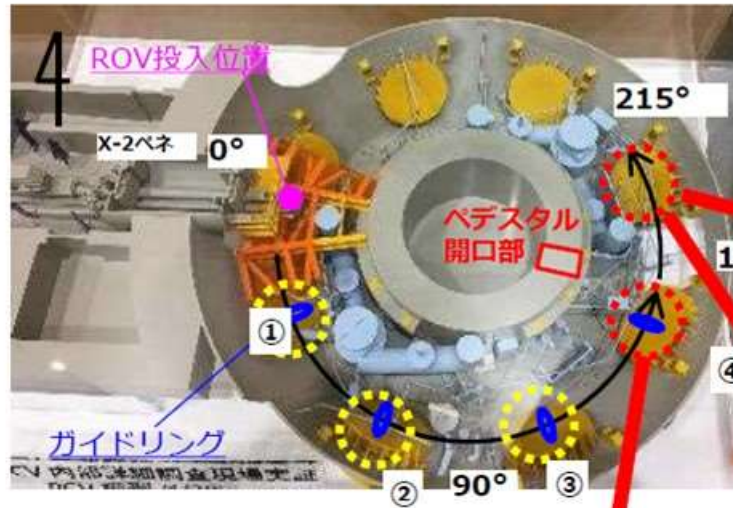
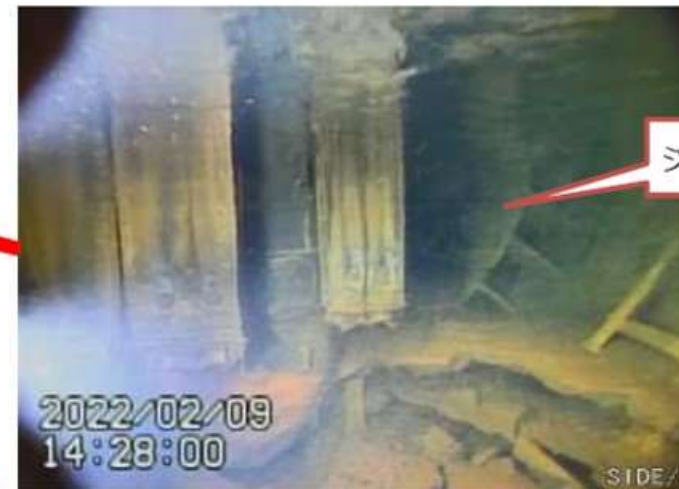
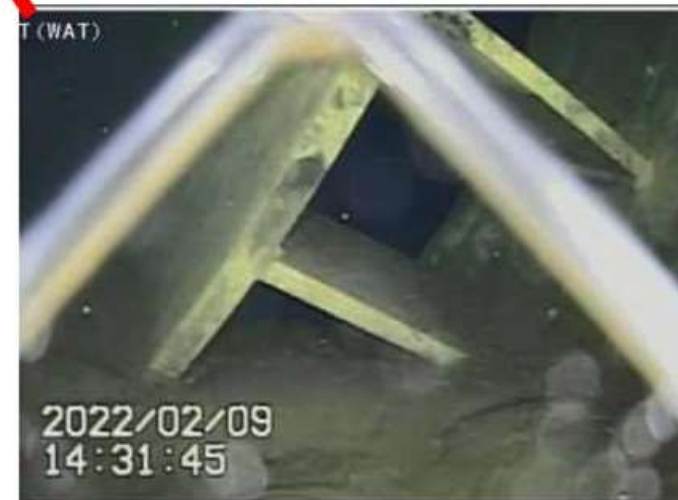
ロ. ガイドリング④設置状況および215°付近調査状況<2月9日調査分>

PCV東北東付近の状況(俯瞰)

ガイドリング④設置状況 (2月9日午後1時50分設置完了)

PCV東北東付近の状況 (近接)

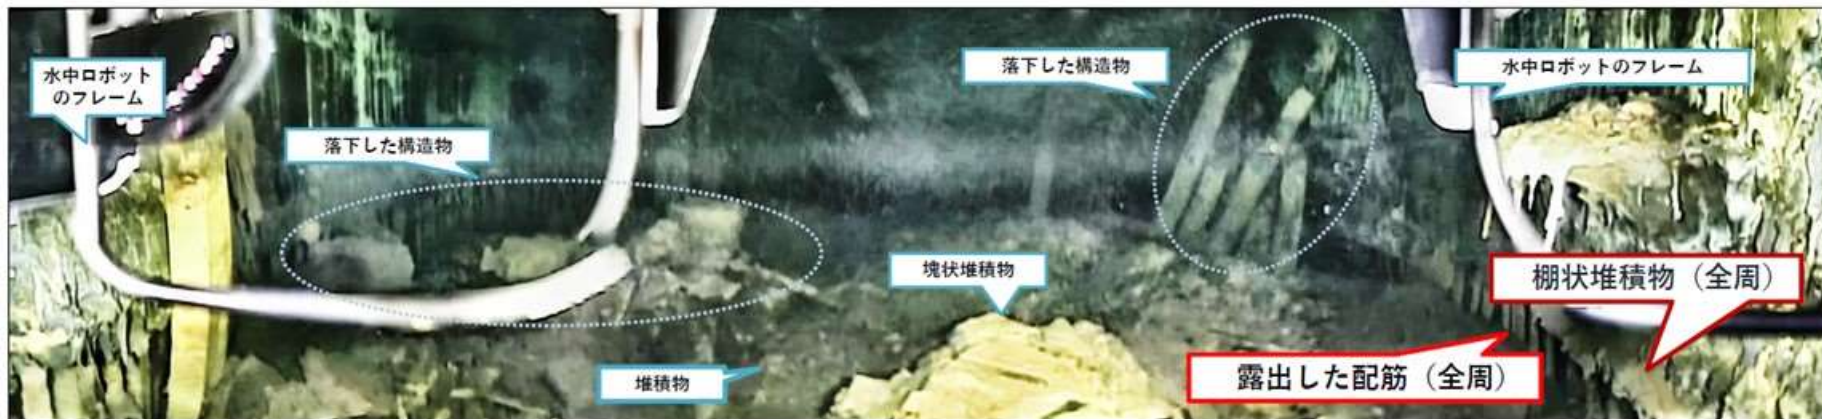
ペDESTラル開口部から撮影したパノラマ画像

ペDESTラル内は「床面より1 m程度の高さに棚状堆積物」があり、その下部では「コンクリートが一部消失し、鉄筋が露出」しています。また、「床面全体にわたり高さ1 m未満の堆積物」があり「上部の構造物の一部が落下していること」を確認しました。

▼ペDESTラル内下部

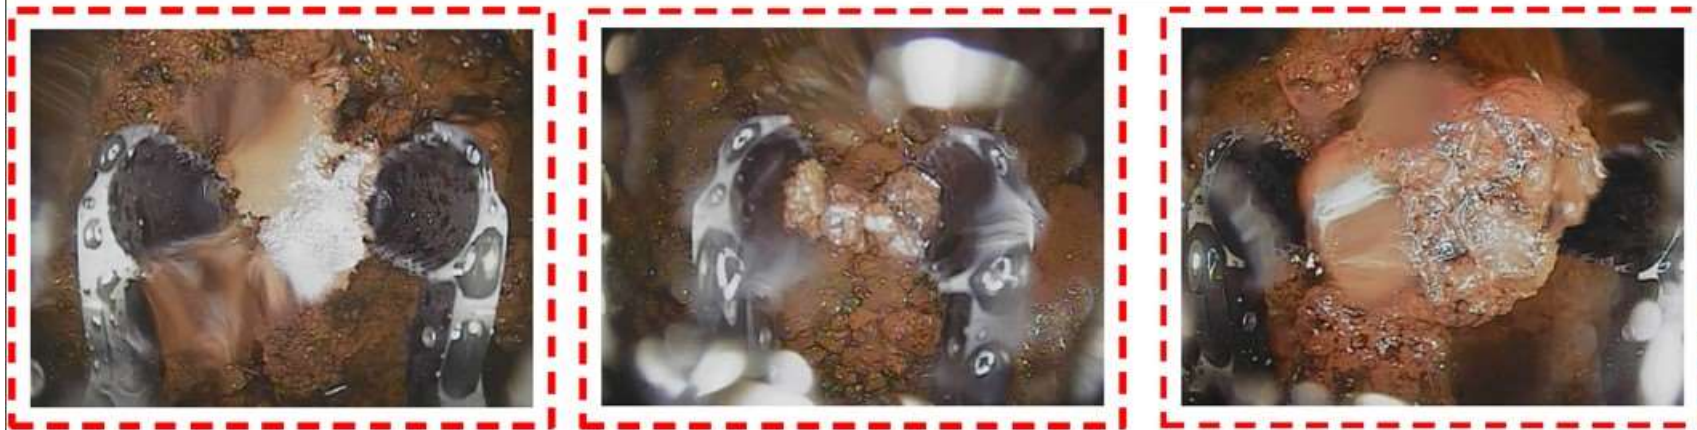
3. 調査結果（ペDESTAL底部）（1/3）

■ 小石状の堆積物が動くことを確認した。

底部-1の調査状況

底部-2の調査状況

底部-4の調査状況

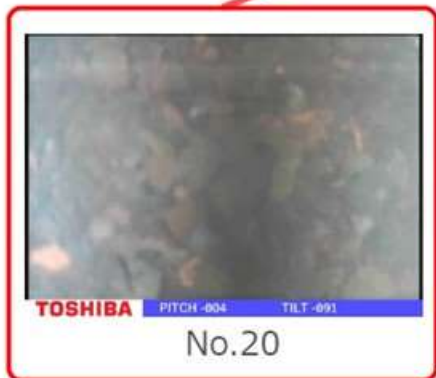
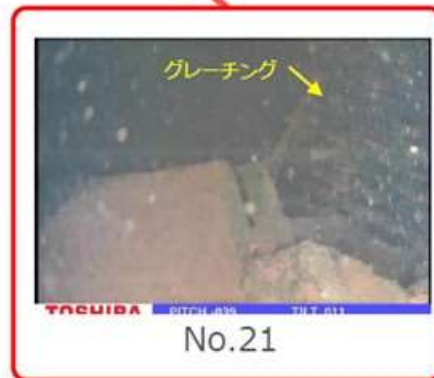
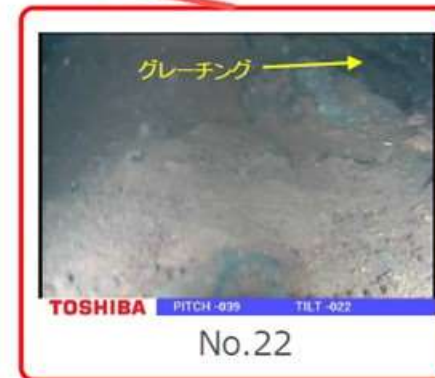
2. 画像取得結果（ペDESTAL内）（3/3）

- ・ペDESTAL下部において小石状や砂状の堆積物を確認した。
- ・グレーチング等の複数の落下物を確認した。

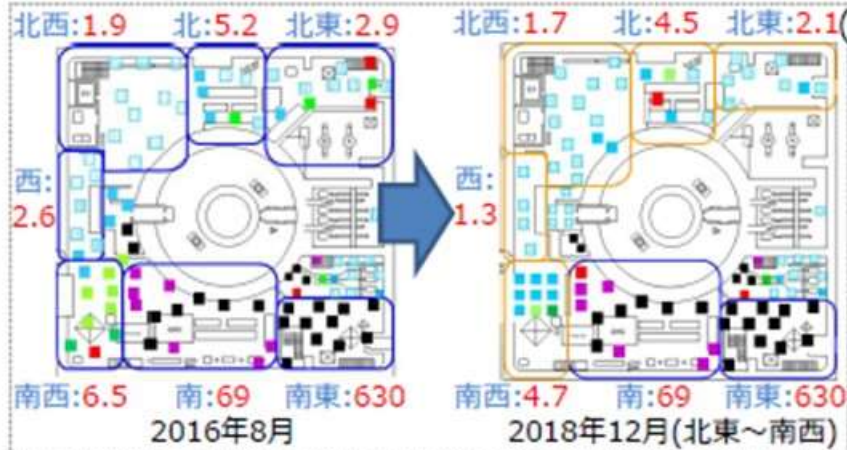
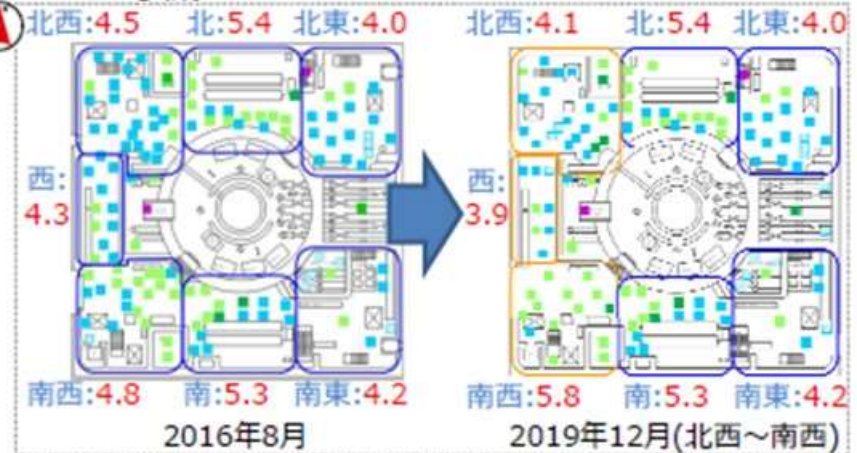
(参考) 空間線量率の推移

原子炉建屋1階 各エリアの平均値 単位: mSv/h

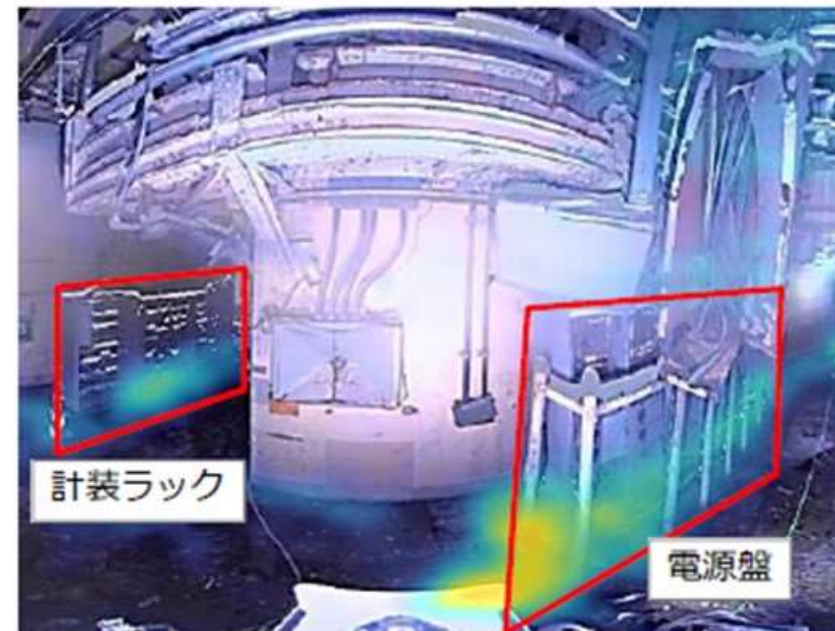
3. (3) 3号機の具体的取組

- 他号機に比べて1階面の空間線量率が高く、全体的に線量低減を実施する必要があるが、まずは作業員出入口のある北西エリアから進める（～2021年度）。
- 線源は機器（電源盤、計装ラックなど）および床・壁面であることから、撤去や除染を中心に線量低減を行う。

計装ラックおよび電源盤の線源
(ガンマカメラ画像)

3号機原子炉建屋1階（南西）

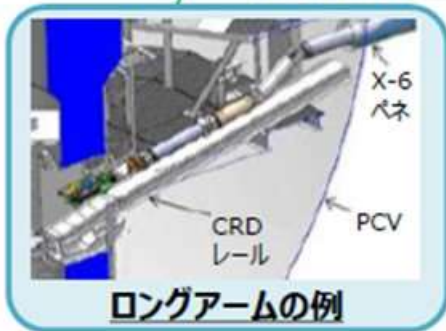
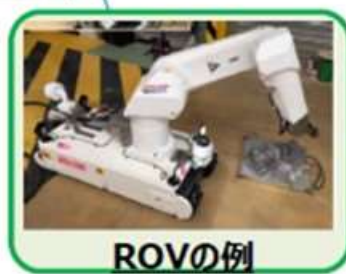
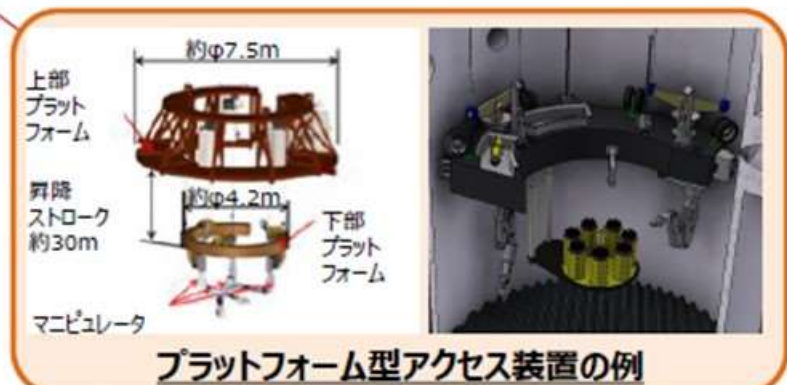
3.1 気中工法

【概要】
燃料デブリが気中に露出した状態で、水をかけ流しながら取り出す工法

遠隔操作装置の例

ROVの例

プラットフォーム型アクセス装置の例

利点	課題
<ul style="list-style-type: none">◆高線量下での作業のため、遠隔操作装置を使用。 技術力向上に貢献◆現場環境をあまり変化させず、現状のまま取り出しするため、他の工法への変更など、柔軟に対応可能◆水を溜めるなど、燃料デブリに与える状況変化が少ないので、臨界管理が比較的容易	<ul style="list-style-type: none">◆遠隔操作装置の故障対策など信頼性の向上を図ること◆遮へいや汚染拡大を抑制するための構築物が大きくなり、撤去する周辺建屋などが増え、準備に時間を要す◆燃料デブリへのアクセスが可能となった時点からの現場調査となり、遠隔操作装置の改善など、燃料デブリ取り出しに時間を要す

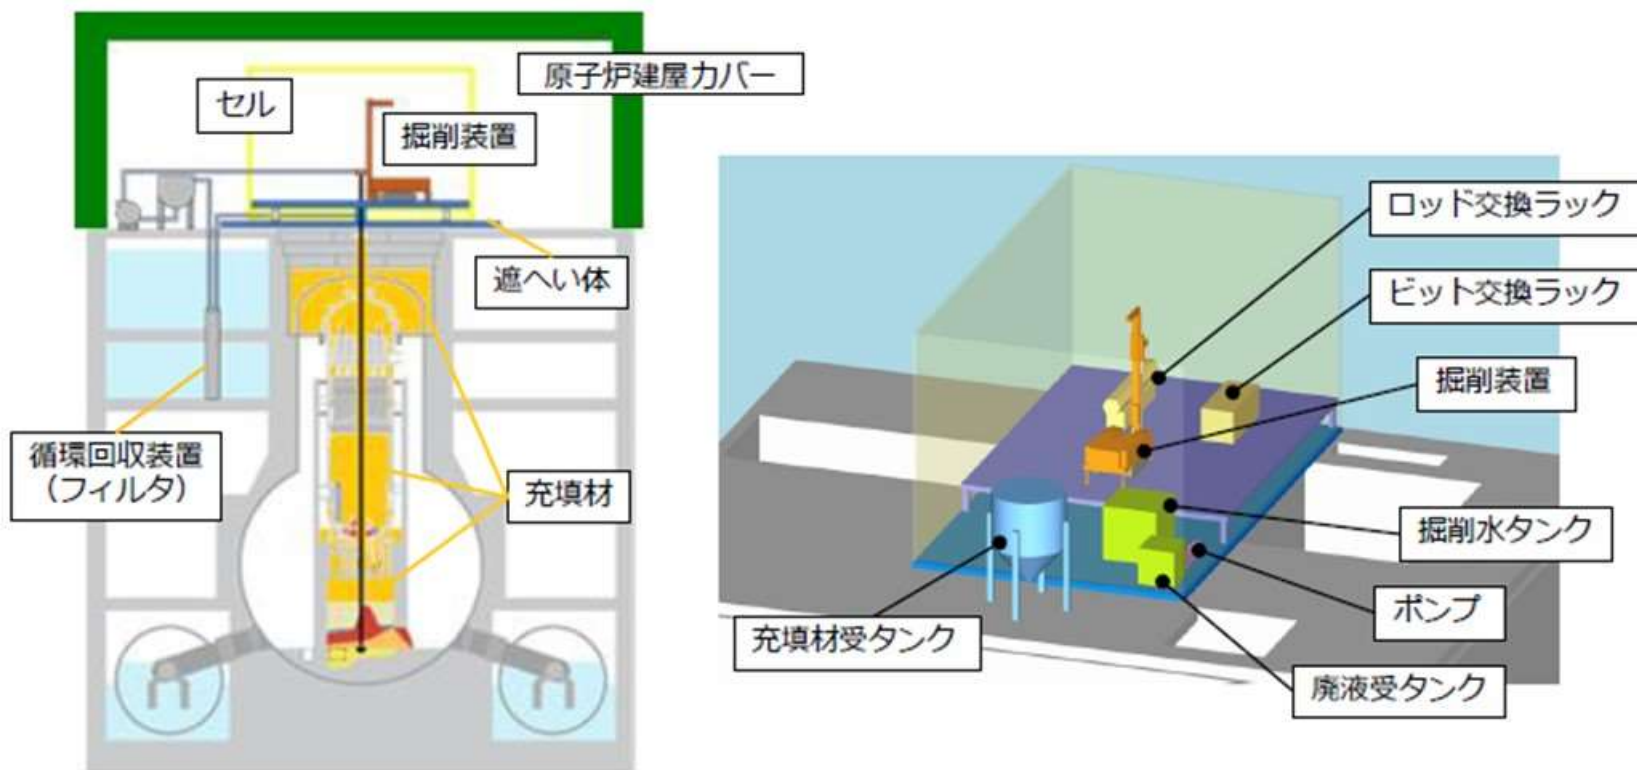
3.3 充填固化工法

充填材により燃料デブリを安定化させつつ現場線量を低減し、掘削装置により燃料デブリを構造物や充填材ごと粉砕・流動化して循環回収する工法

利点	課題
<ul style="list-style-type: none">◆ オペフロに遮へい体を設置し、また、原子炉内を充填材で覆うことにより作業員が現場で作業可能◆ 燃料デブリを充填固化することにより、作業に伴う拡散を抑制可能◆ 簡素なセルやカバーとなり、支持構造物設置のための周辺建屋などの撤去が不要となる	<ul style="list-style-type: none">◆ 充填材の種類や充填範囲など、さまざまな充填方法が考えられ、現場に合わせた、充填材の選定や充填方法の検討、更には掘削以外の取り出し方法のオプションも含めて検討しておく必要がある◆ 充填材が新たな廃棄物となるため、廃棄物を極力少なくなるような充填方法を検討する必要がある

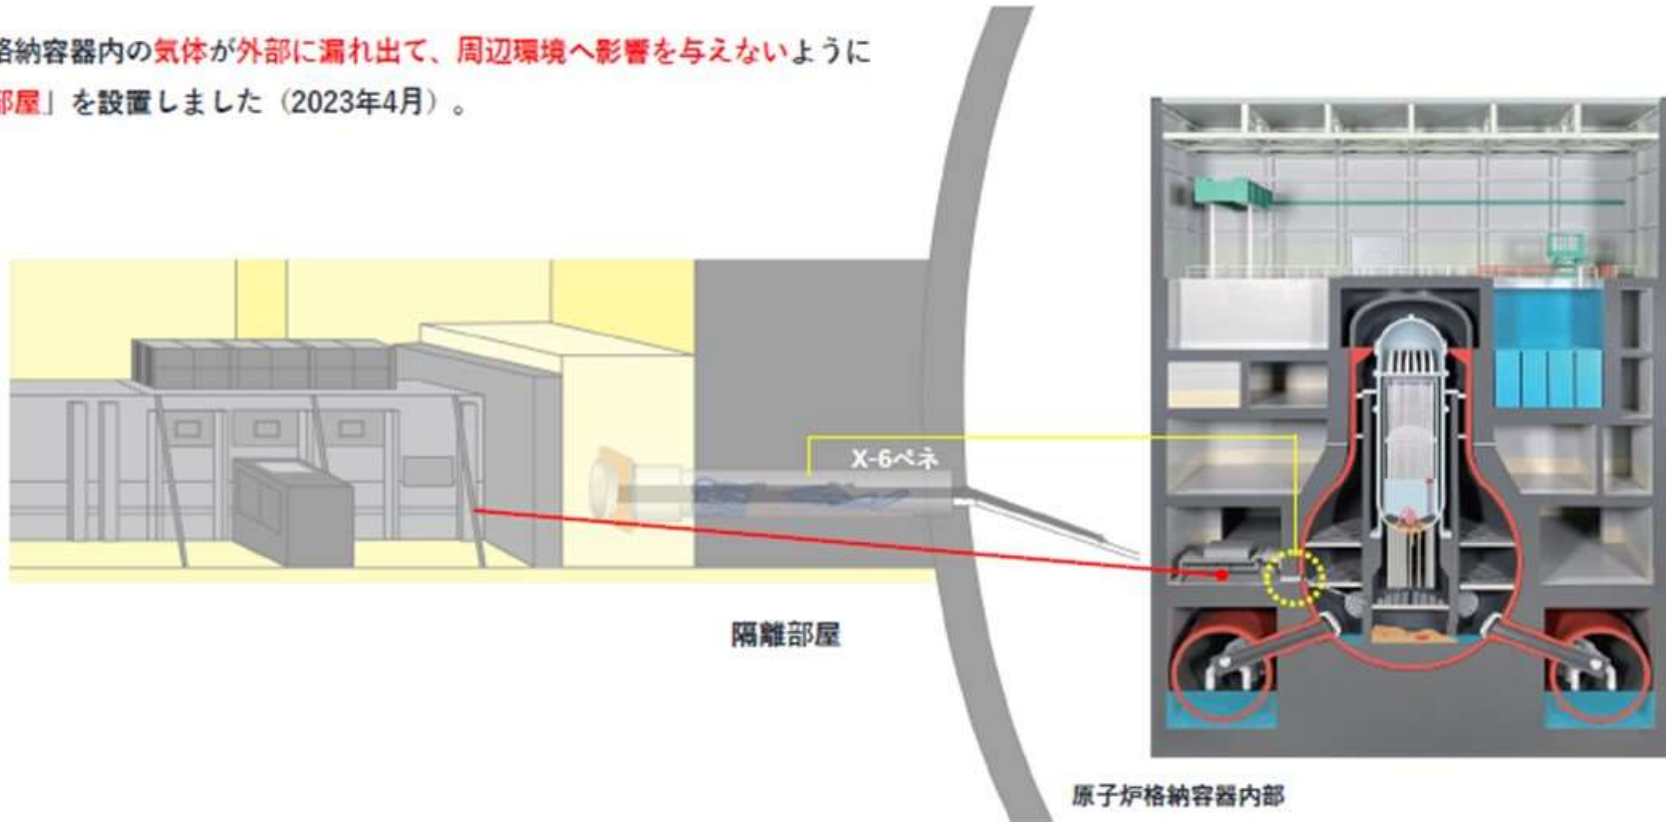
ステップ① 隔離部屋の設置

原子炉格納容器内の**気体**が外部に漏れ出て、**周辺環境へ影響を与えないように**
「**隔離部屋**」を設置しました（2023年4月）。

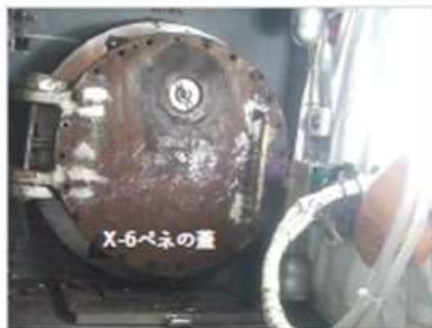
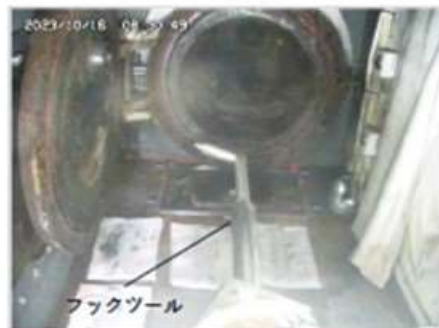
ステップ② X-6ペネの蓋の開放

2023年10月、隔離部屋に専用装置を投入し「X-6ペネの蓋の開放」を行いました。
それにより、蓋の入口付近が堆積物で覆われていることを確認しました。

2017年の調査時に
調査装置を挿入した穴

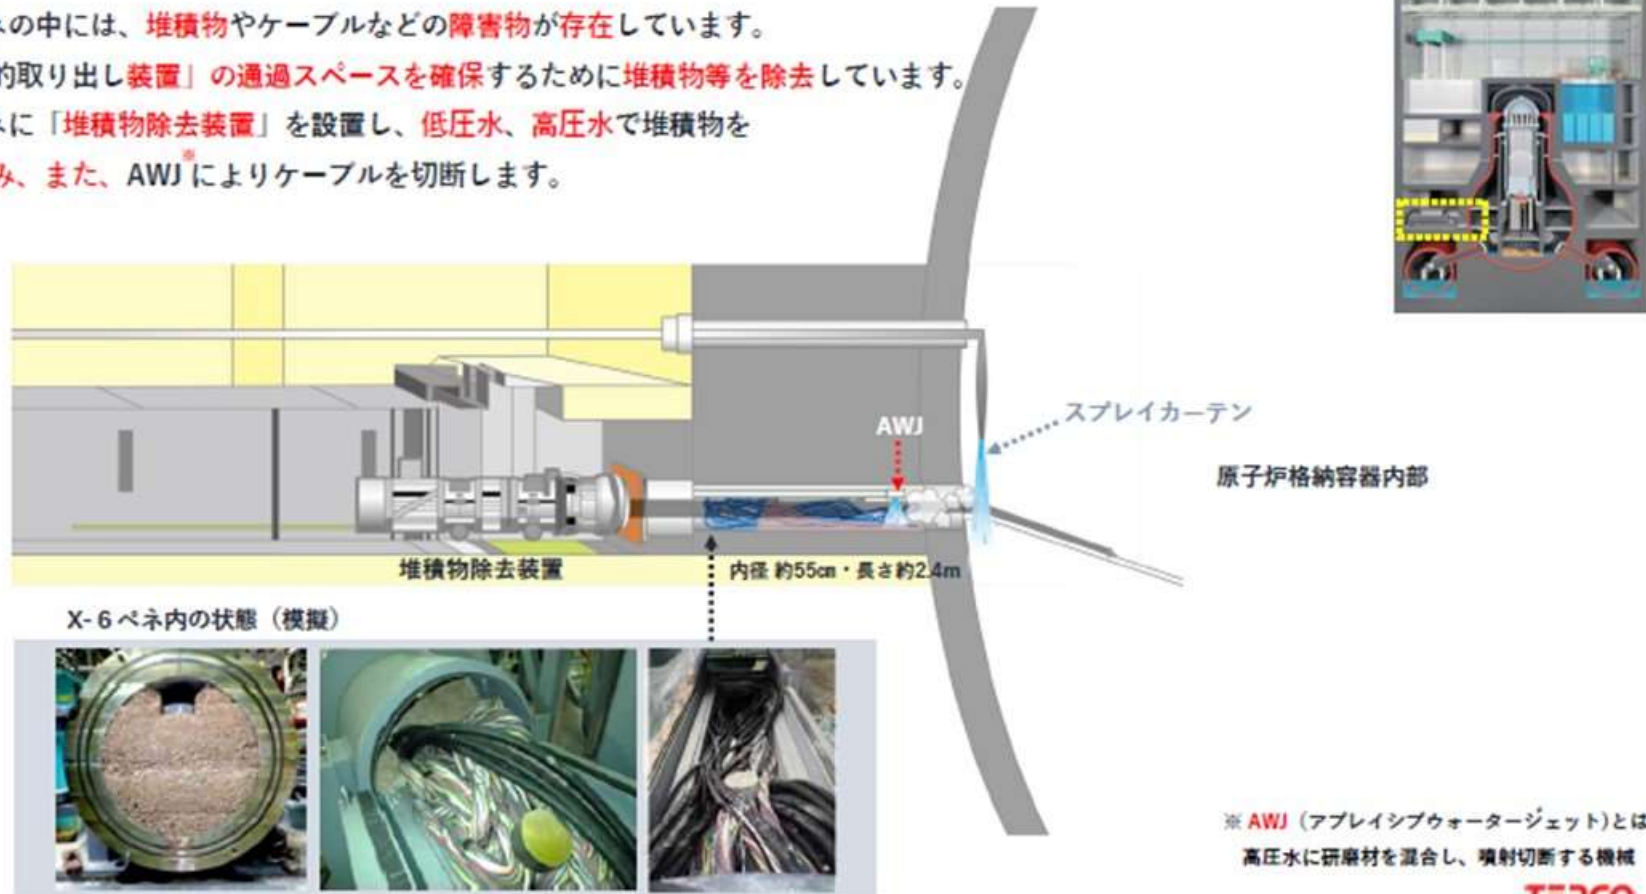
ステップ③ X-6ペネ内の堆積物の除去

X-6ペネの中には、**堆積物**やケーブルなどの**障害物**が存在しています。
「**試験的取り出し装置**」の**通過スペース**を確保するために**堆積物等を除去**しています。
X-6ペネに「**堆積物除去装置**」を設置し、**低圧水**、**高圧水**で堆積物を**押し込み**、また、**AWJ**によりケーブルを切断します。

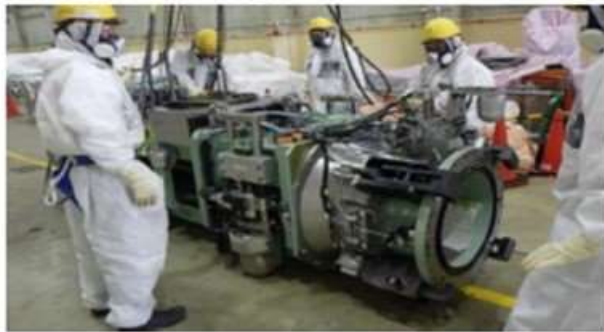
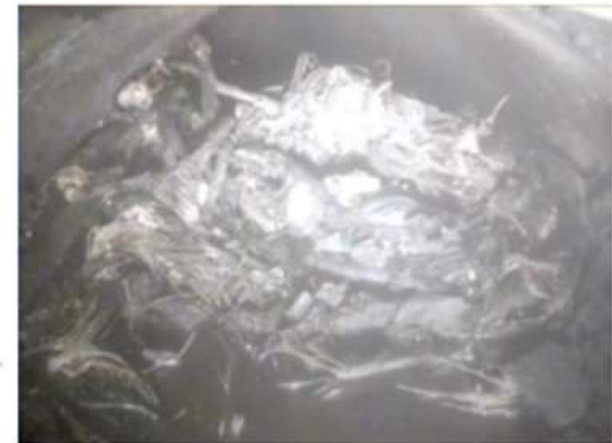
ステップ③ X-6ペネ 堆積物の除去

まずは、堆積物除去装置（低圧水）のドーザツール（棒状の装置）で堆積物の突き崩しを行い、低圧水の噴射による堆積物除去作業を実施しました。事前のモックアップと比較し、堆積物の除去に時間を要していますが、徐々に堆積物が除去できており、ケーブル類を確認しました。また、今後は計画通り、堆積物除去装置（高圧水・AWJ）によるケーブル等の除去を実施する予定です。

■堆積物除去装置（低圧水）

挿入ノズル（低圧水）

ドーザツール
（棒状の装置）

X-6ペネ接続断面

▼X-6ペネの蓋 開放時の写真

▼堆積物除去の状況

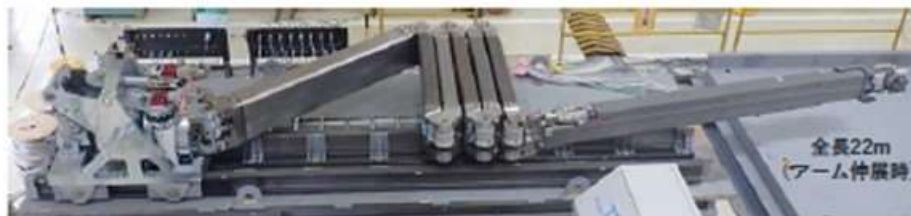
ステップ④ 内部調査・試験的取り出し [アーム型試験的取り出し装置]

X-6ペネ等の狭い部分を通過させるため、**精緻な運転制御性を有し、伸縮が可能な「折りたたみ式」**の構造を採用しています。

AWJで、装置を進入させる際の**干渉物を除去し、アクセスルート**を構築します。

装置の先端に**各種センサを搭載し、内部調査**を行います。また、「**金ブラシ**」または「**真空吸引容器**」を取り付け、**燃料デブリ**を採取します。

■アーム型試験的取り出し装置

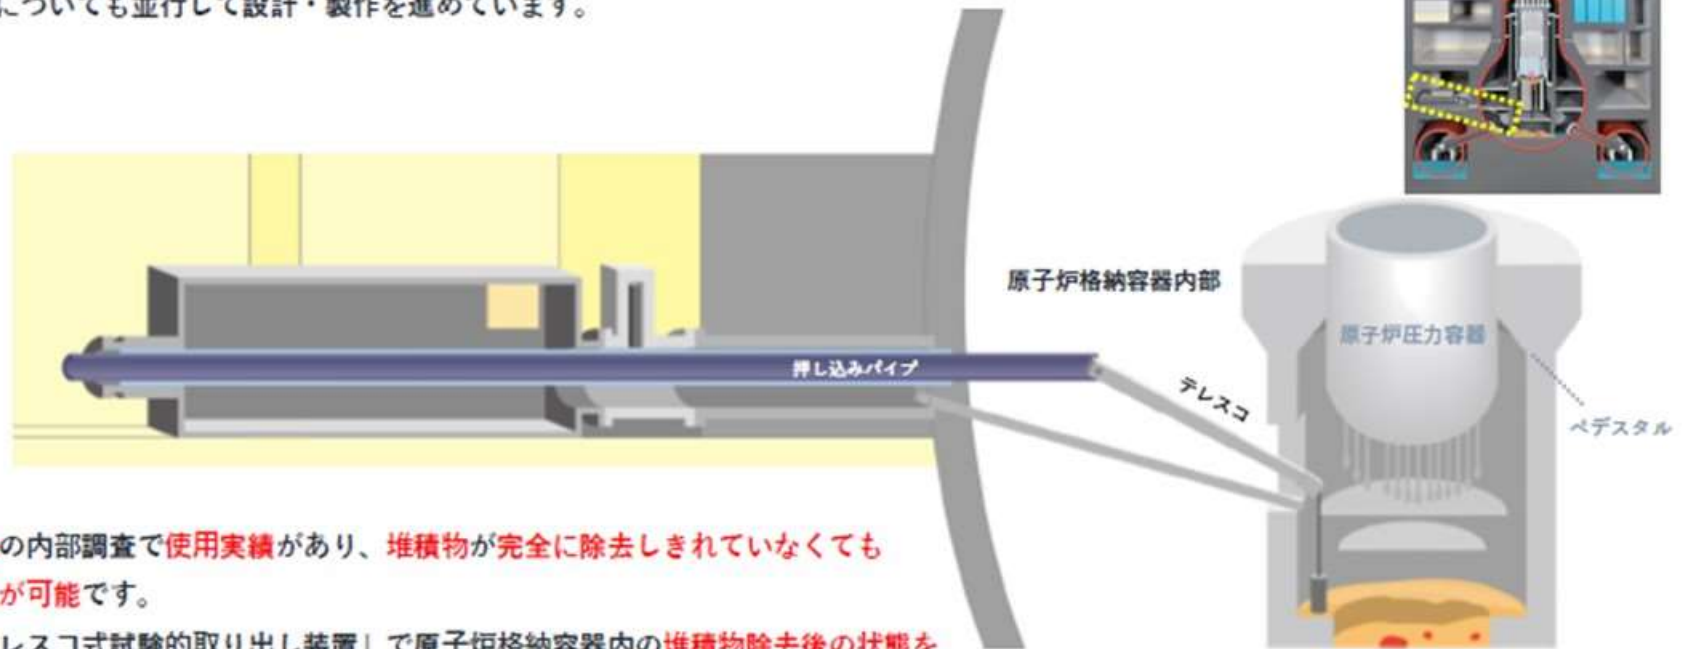
ステップ④ 内部調査・試験的取り出し [テレスコ式試験的取り出し装置]

ロボットアームに加えて、これまでの調査等で用いた実績があり、ペDESTAL底部までアクセス性が確認できており構造・制御性が比較的簡素化できる「**テレスコピック式試験的取り出し装置**」(以下、**テレスコ式試験的取り出し装置**)についても並行して設計・製作を進めています。

- 過去の内部調査で使用実績があり、堆積物が完全に除去しきれていなくても投入が可能です。
- 「テレスコ式試験的取り出し装置」で原子炉格納容器内の堆積物除去後の状態を確認することで、「アーム型試験的取り出し装置」によるアクセスルート構築などの作業の確実性が向上できると考えています。

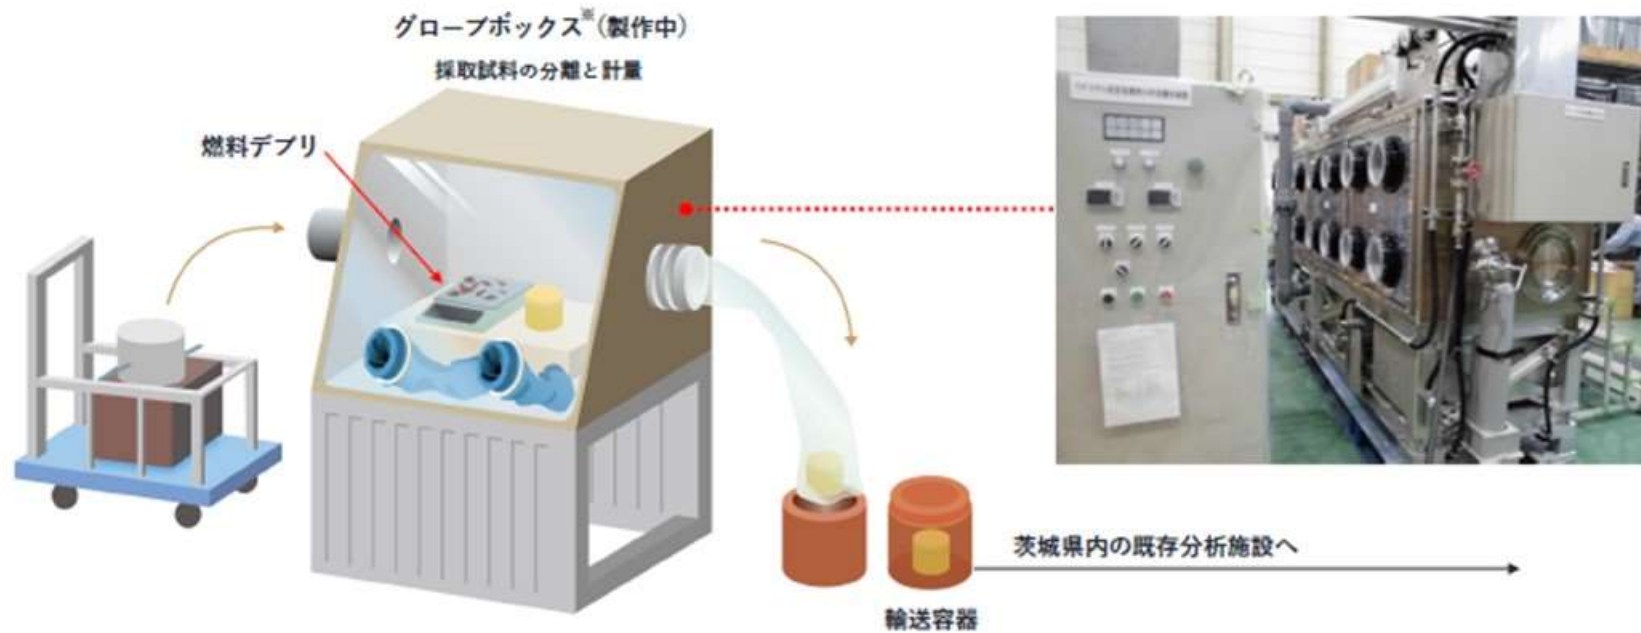
「試験的に取り出した燃料デブリ」について

「試験的に取り出した燃料デブリ（最大数 g 程度）」は、輸送容器に入れ、茨城県内の既存分析施設へ輸送し、性状の分析等を行います。

※グローブボックス：放射性物質を閉じ込めるステンレス及び樹脂製の密閉容器
