(事例紹介) 事故分析のための情報取得

東京電力ホールディングス株式会社
溝上 伸也

福島第一原子力発電所事故調査の 中長期計画

1号機燃料取り出しに向けた工事の進捗について

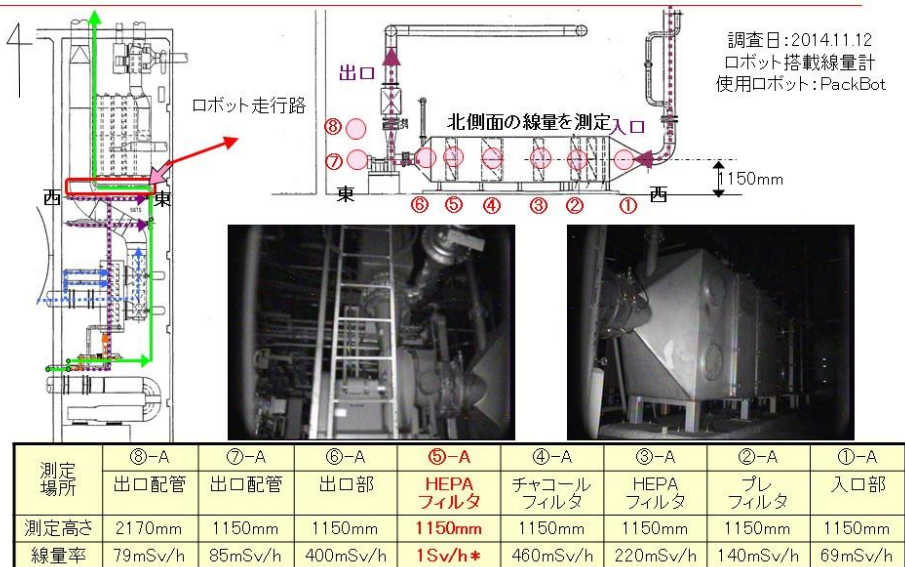
(4) 線量調査結果～SGTSフィルタレイン(A)～

現場の環境条件および実作業が映像取得のみかで負荷が大きく異なる。実績で、ロボットを用いた非常用ガス処理系（SGTS）線量調査は比較的容易だが、同じ室内のラプチャディスクの配管穿孔による調査となると大掛かりな作業が必要
