## 福島第一原子力発電所調査報告書

東京電力旧エネルギー館にて:2017 年 9 月 28 日

早稲田大学バックエンド問題研究会  
(科研・基盤研究(B)「高レベル放射性廃棄物(HLW)処理・処分施設の社会的受容性に関する研究」)

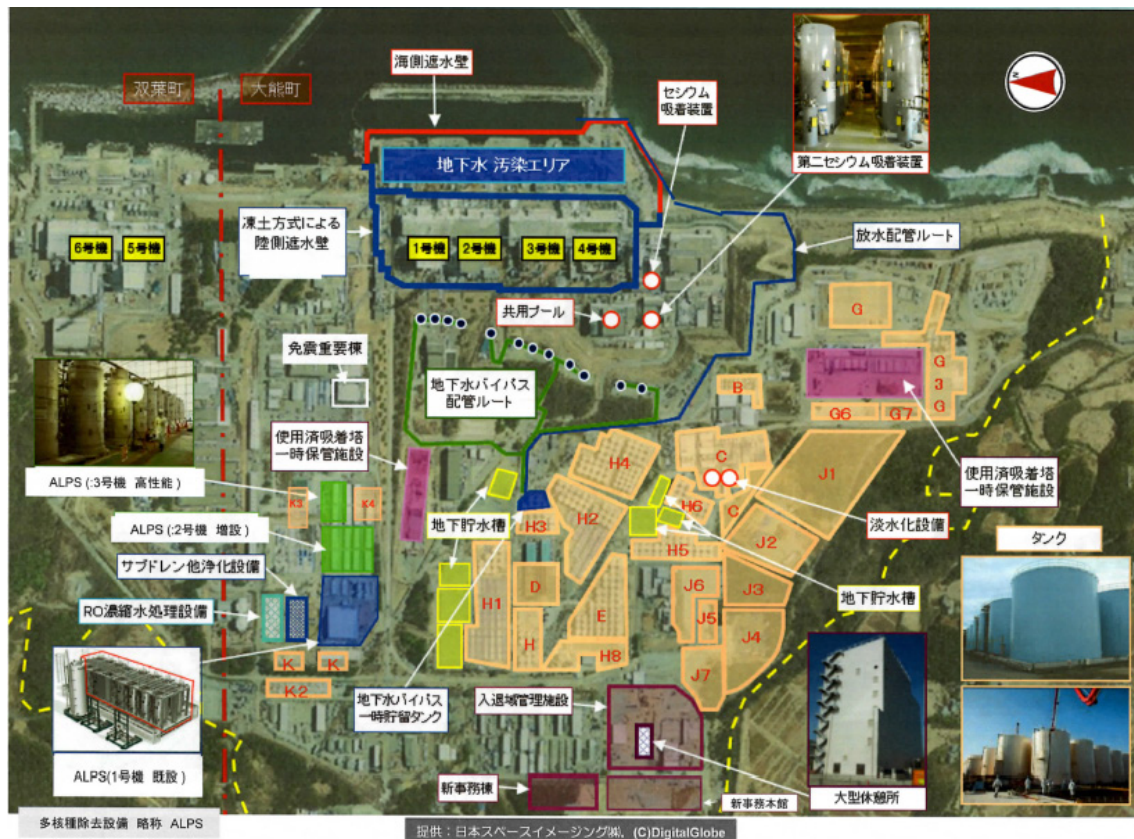
図3 福島原子力発電所の現状

しかし、事故により溶け落ちた核燃料の状態がどのようになっているのかはまだ明らかではない。廃炉措置の終了までには30年から40年がかかるとされている（東京電力2017a）。現在、福島第一原子力発電所は、廃炉に向けて研究開発・技術開発を含め、様々な活動を行っている。

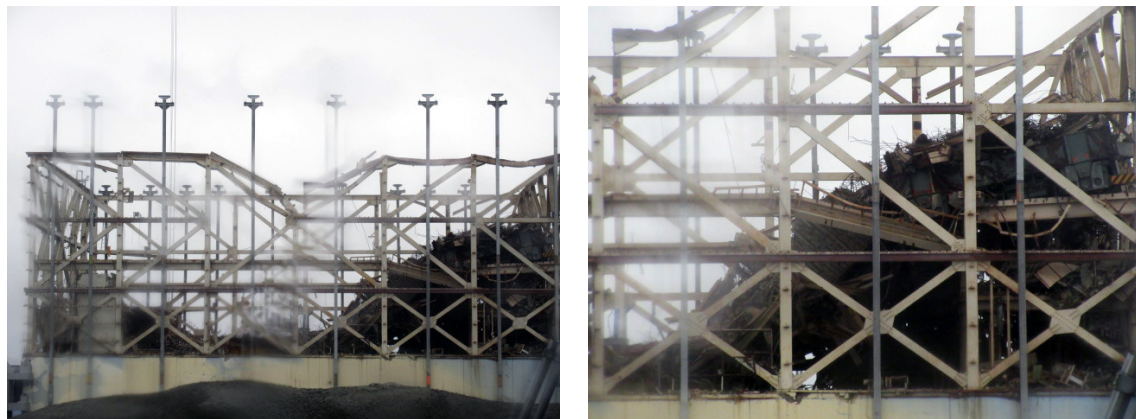
図 6 1号機建屋カバーの側柱・梁取付け状況

放射性物質の飛散防止策として設置した建屋カバーの屋根パネル・壁パネルの取り外し作業が完了している。現在、ダスト飛散リスク低減のため、薬剤散布や防風シートの設置準備工事中である（東京電力 2017a, b）。

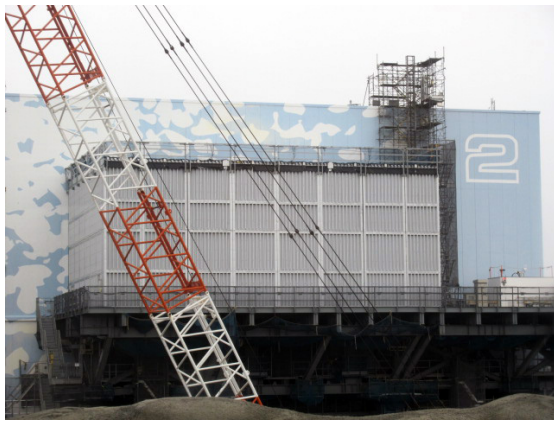
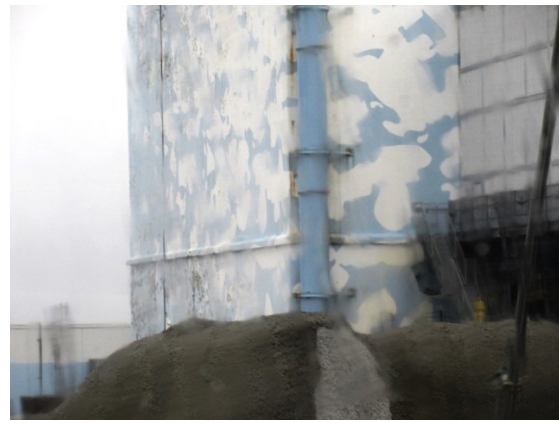
図 7 2号機のアクセス用構台と前室の設置状況

2号機原子炉建屋は水素爆発をおこしておらず、震災前の形状をそのまま維持している。しかし、原子炉建屋内の放射線量が高く、建屋最上階より上部を全面解体することが望ましいとされている。原子炉建屋上部の解体のために、2017年2月にオペレーションフロア（オペフロ）へのアクセス用の構台を設置し、2017年5月には前室（放射性物質の飛散抑制のため、搬出入用の開口全体を覆う計画）の設置を完了している。今後、ダスト飛散防止策の徹底に向けてオペフロ内調査を行う予定であり、燃料と燃料デブリの取り出し用コンテナについて検討中である（東京電力 2017a, b）。

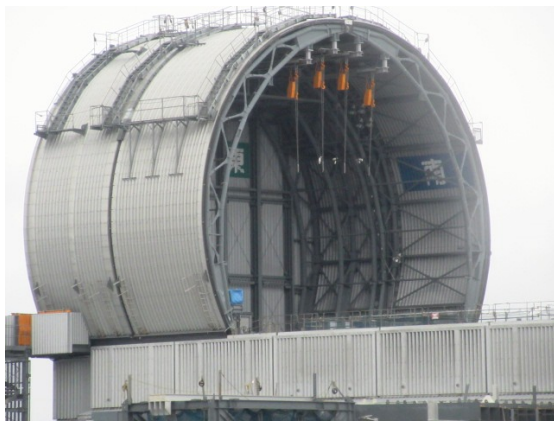
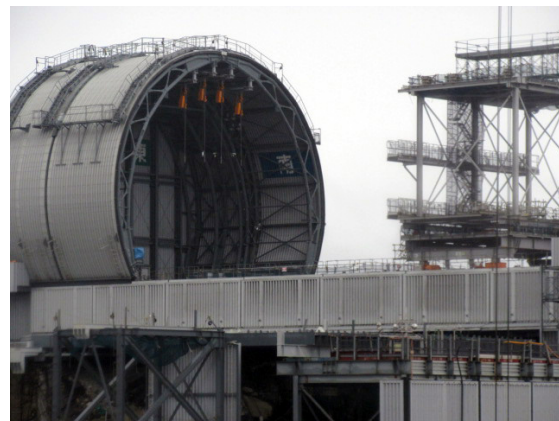
図 8 3号機のドーム屋根設置作業の状況

建屋上部のガレキ撤去や使用済燃料プール内の大型ガレキの撤去を完了している(2015年11月)。燃料取り出し用カバー・燃料取扱設備の設置工事を実施中である(東京電力2017a, b)。

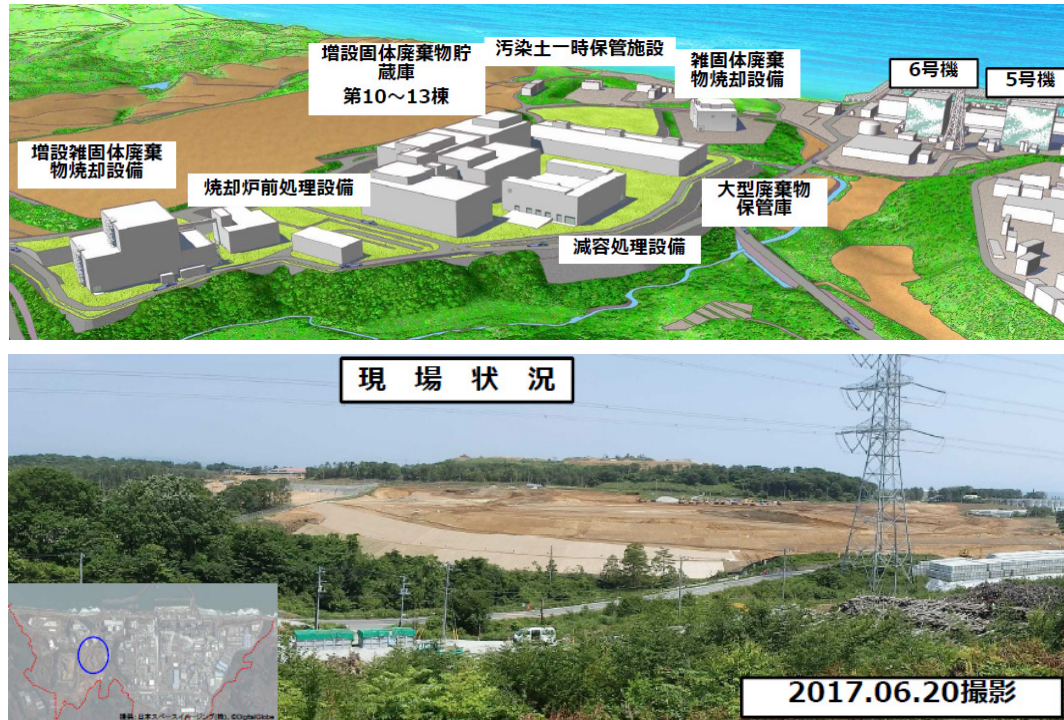
図 15 固体廃棄物関連施設のイメージ図と建設予定地

廃炉作業によって発生する廃棄物を適正に保管していくことを目的に、当面 10 年程度の固体廃棄物の発生量予測を踏まえた「福島第一原子力発電所固体廃棄物の保管管理計画」が 2016 年 3 月（2017 年 6 月改訂）に公表されている。この計画に基づき、廃棄物の焼却・減容を行い、保管・管理に必要な建屋を設けて集約保管していく予定となっている（東京電力 2017a）。

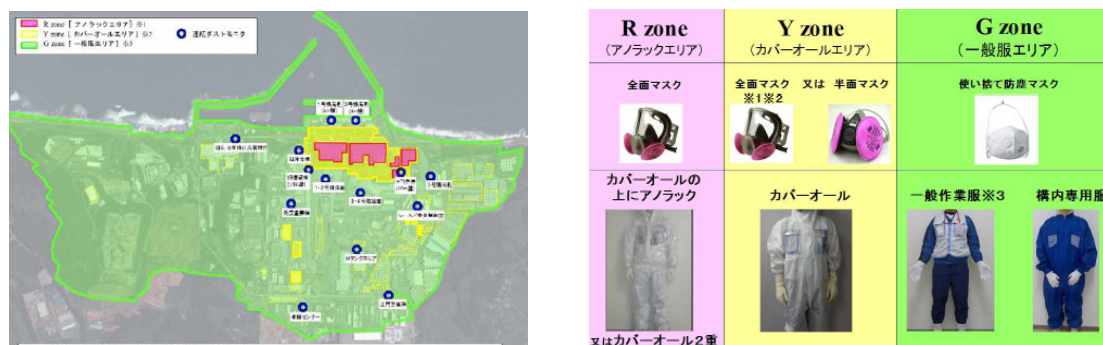
図 16 敷地内の作業環境と放射線防護装備

敷地内は、ガレキの撤去や放射性物質が付着した樹木の伐採、地表面のアスファルト化などの放射性物質の拡散防止および雨水の浸透防止対策により、敷地内の約 95%が G zone となり、一般作業服でも作業が可能になっている（図 16）。また、線量率のリアルタイムデータを表示するモニターを設置し、1 日約 6,000 人前後の作業員が安心して働けるようになっている。また、大型休憩所等を整備することなどにより、労働環境の改善も進んでいる（東京電力 2017a, b）。
