東京電力福島第一原子力発電所 過酷事故の事故シナリオと 炉内状況の推定

倉田 正輝

日本原子力研究開発機構 廃炉環境国際共同研究センター
廃炉研究プランナー

第21回 1F廃炉の先研究会資料

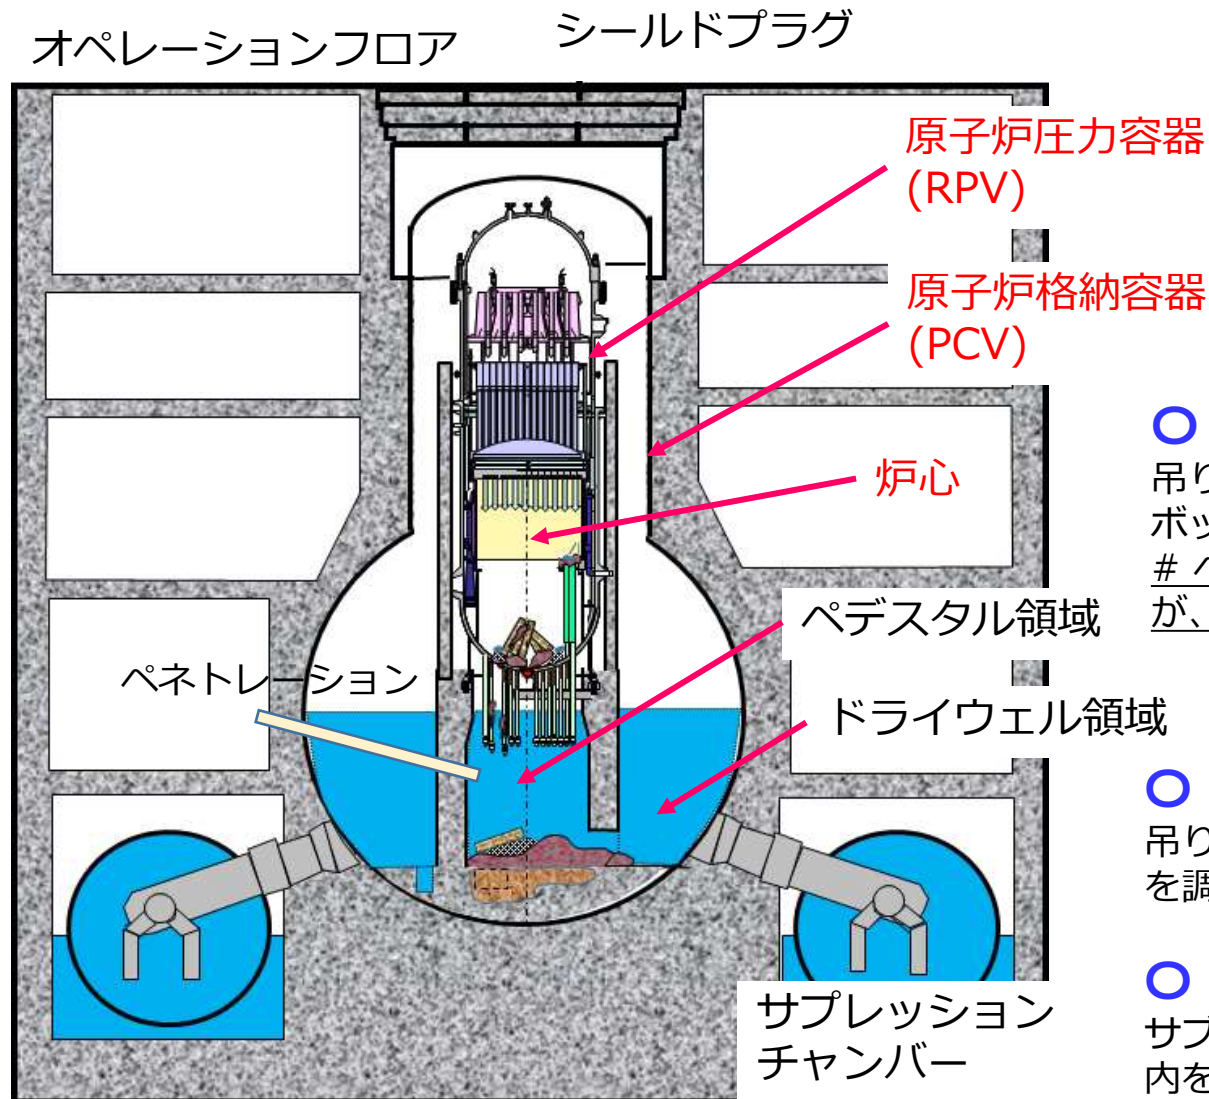
原子炉建屋内の構造、調査領域

吊り下げ、および、サブマリンロボットが、ドライウエル内を調査
ペデスタル入口までは観測したが、ペデスタル内部には未到達

吊り下げロボットが、ペデスタル内を調査、撮影、デブリに接触

サブマリンロボットが、ペデスタル内を調査、撮影、3D画像データ

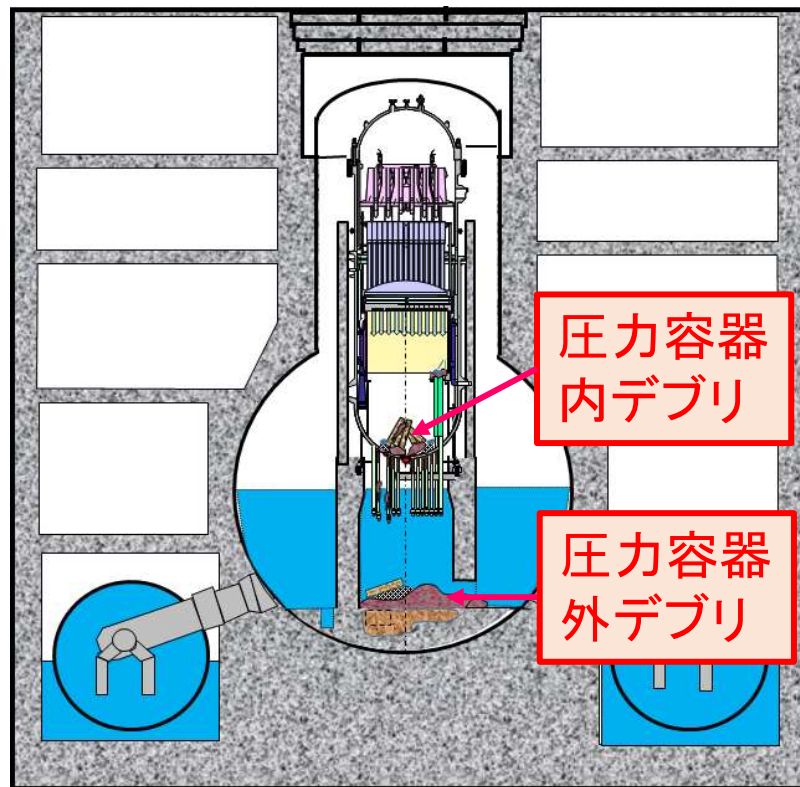
燃料デブリのおよその分布、成分

- ❑ 燃料デブリは、本来、炉心（左図の黄色領域）にあった核燃料や構造材が崩落し、圧力容器内と外に形成された。
- ❑ それぞれ、**圧力容器内デブリ**、**圧力容器外デブリ**という（形成メカニズムや含有物質が異なる）。
- ❑ TMI-2事故評価に基づく「**典型事故シナリオ**」でも、「**1F固有事故シナリオ**」でも、炉心で核燃料が溶融・崩落し、圧力容器底部でいったん堆積して、これを破損し、格納容器（ペデスタル領域）に崩落する、という事故のおよその流れは共通する。
- ❑ しかし、内部調査や事故解析により、**1F固有条件の要素過程での、燃料デブリふるまい**が、デブリ分布・特性、構造物の破損状態に大きく影響したことが分かってきた。

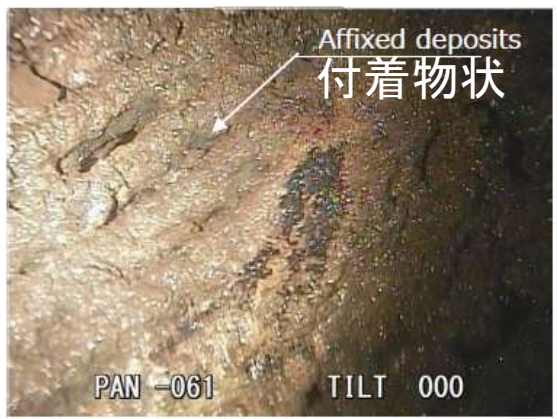
領域
A

- ❑ ペデスタル床一面に、石ころ状/砂状の堆積物 (数10cm厚)
- ❑ 燃料集合体部材 (上部タイプレート) の一部が落下
- ❑ ケーブルトレイ等の金属製の本来構造物は、ほぼそのまま残留
- ❑ グレーチングの一部に大きな孔 (ペデスタル中央ではない)、孔の周辺に溶融物が凝固した様子
- ❑ CRDハウジングに付着物

- ・ 比較的低温 (1000~1300℃) の溶融物 (金属リッチ) が、局所的にRPV下部ヘッド『側面』を大規模破損し、格納容器に『溶落』
- ・ 下部ヘッド『底面』では、複数個所で『局所破損』し、デブリ流出
- ・ 燃料デブリの大部分は、圧力容器内に残留
- ・ 典型シナリオでのMCCIはほとんど起きていないのではないか？

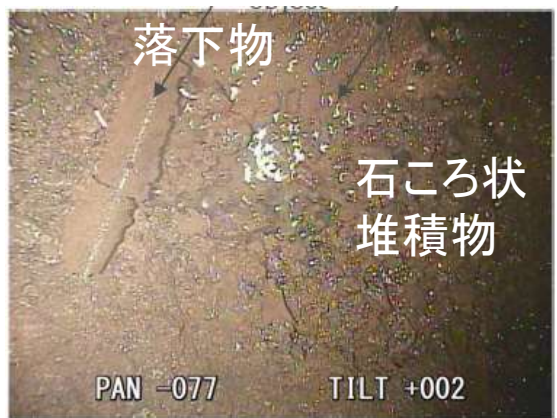
領域
B

CRD支持鋼材が喪失
(溶融or機械的に崩落)

中空にあったプラットフォームが脱離し、堆積物中に埋もれている

中央部に山状の堆積物が存在
(半溶融物が堆積したことを示唆)

堆積物中に未溶融・半溶融・凝固の構造物が残留している可能性

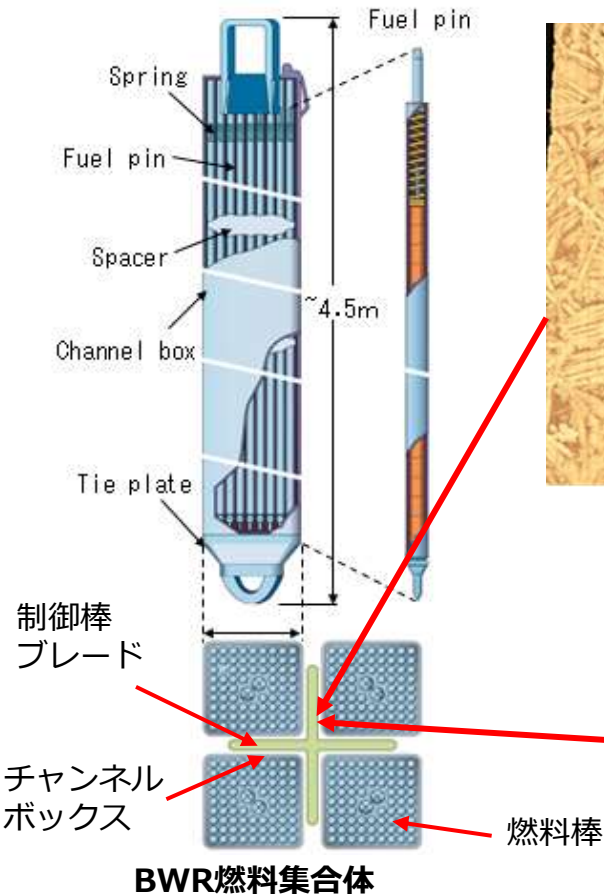
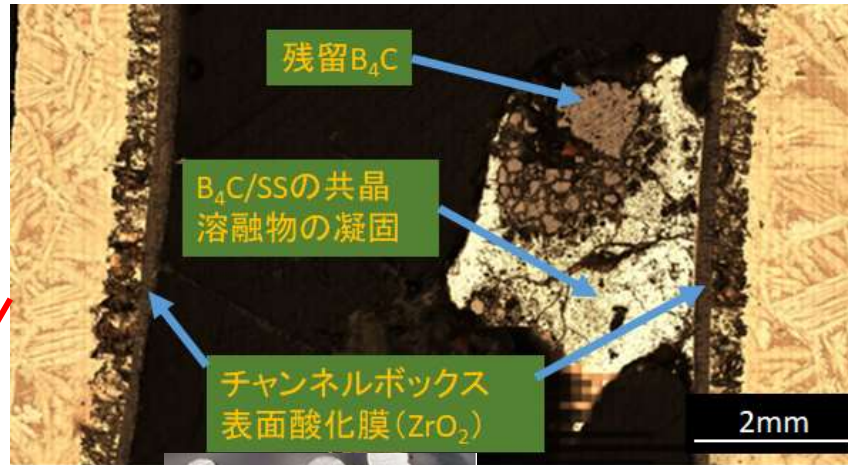
制御棒ブレード破損試験
模擬バンドル上部断面
(制御棒溶落後)

B₄C/SSメルトに覆われるため、
粒状B₄Cが未酸化のまま崩落

制御棒ブレード破損試験では、表面酸化膜による“
るつぼ効果”で、制御棒溶融物のみが溶落する様子
が確認された。
(A. Pshenichnikov et al., ICONE28, 65129)

- 少量のB₄Cにより（鋼材の5%以下）、制御棒材が共晶溶融（未酸化・未溶融B₄Cが多く残留）
- 溶融した金属デブリはチャンネルボックスの隙間を非均質に閉塞
- さらに昇温すると、いったん固化・閉塞した金属デブリはさらに下方に移行

- 金属デブリによる、**事故初期の炉心下部閉塞は、TMI-2事故条件より非均質だった可能性が高い**
- 閉塞が非均質の場合、**炉心透過度（炉心への水蒸気の供給性能）がある程度維持**されるため、燃料温度が上がりにくく、燃料デブリの溶融プールが成長・拡大しにくい
- **金属デブリが、燃料デブリより先に、下部プレナムに到達**する可能性がある（伝熱条件が変わる）²⁰

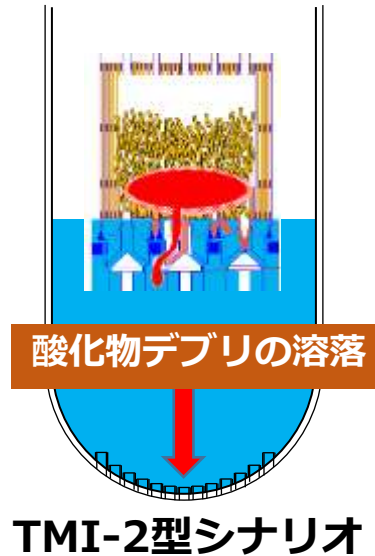
- ・ 稠密に閉塞
- ・ デブリ中に水蒸気が供給されず、崩壊熱を除去できない (炉心透過度の喪失)
- ・ 閉塞部の上に、溶融プール形成・拡大
- ・ 高温溶融酸化物デブリが短時間で溶落 ($>2550^{\circ}\text{C}$)

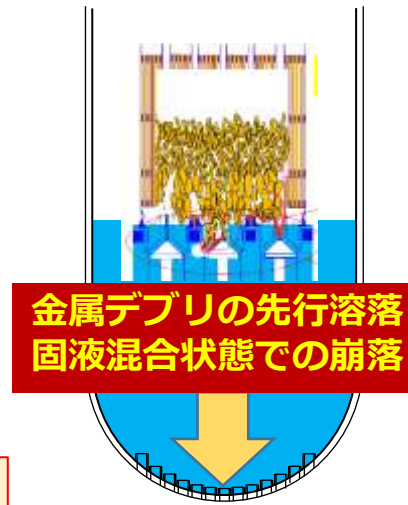
- ・ 稠密に閉塞されない
- ・ デブリ中に水蒸気が供給され、崩壊熱をある程度除去 (炉心透過度を維持)
- ・ 溶融プールが拡大しにくい (局所には存在)
- ・ 高粘性 (固液混合状態) デブリが、時間をかけて崩落 (約 $2000 \sim 2300^{\circ}\text{C}$)

- ・ 1F事故は、両者の中間的なシナリオ (ドレナージ要素が強い順に、2号>3号>1号) と推定
- ・ この現象は燃料デブリの分布や特性に大きく影響

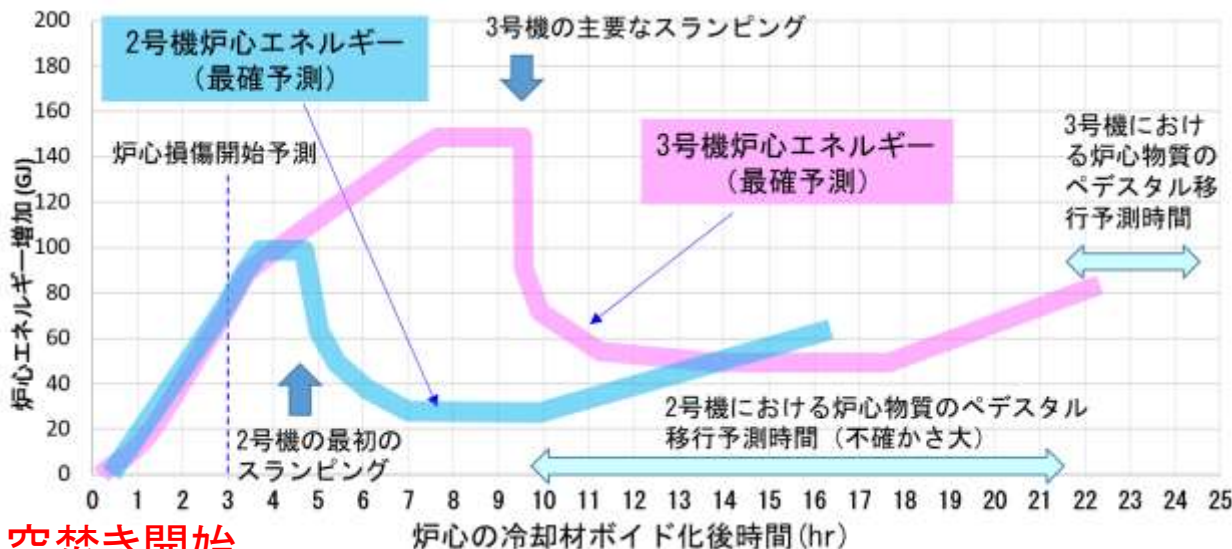
2, 3号機での炉心昇温開始からの炉心エネルギーの変化
SA解析(MAAP等の解析コード)に基づく最確予測

2号機：

早期に、デブリが下部プレナムに崩落

- 比較的低温で、粒子状デブリとして崩落した可能性
- 崩落前の酸化が進んでおらず、金属デブリが多く溶落した可能性

3号機：

燃料溶融がかなり進んだ後に、デブリ崩落

- 比較的高温で、塊状デブリとして崩落した可能性
- 塊状のため、崩落中に低い酸化度が維持された可能性

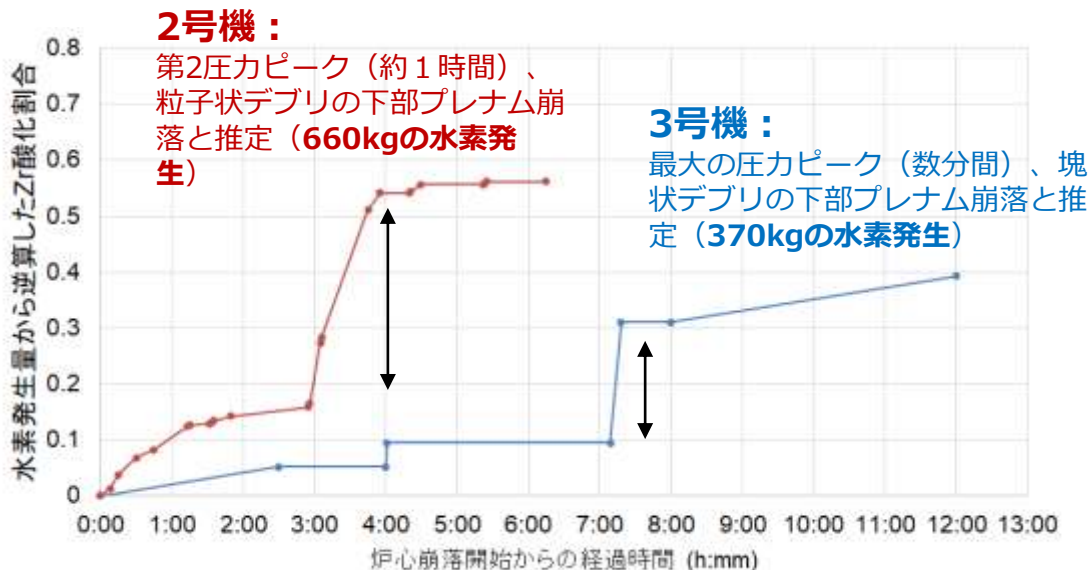
2, 3号機でのジルコニウム酸化度の評価
GOTHIC解析に基づく逆推定

2号機：
粒子状デブリの崩落途中に酸化が
進んだ可能性

3号機：
塊状デブリ内部で低い酸化度が維
持された可能性

デブリ酸化度は、後期フェーズでの
デブリ再溶融の進展に大きく影響

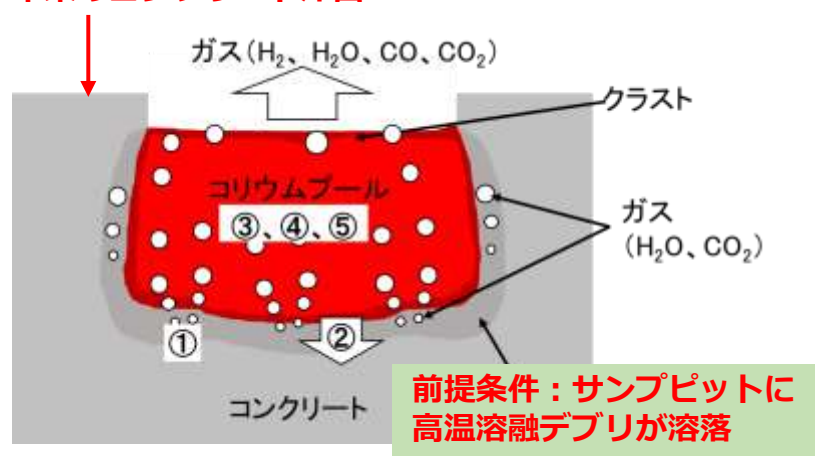
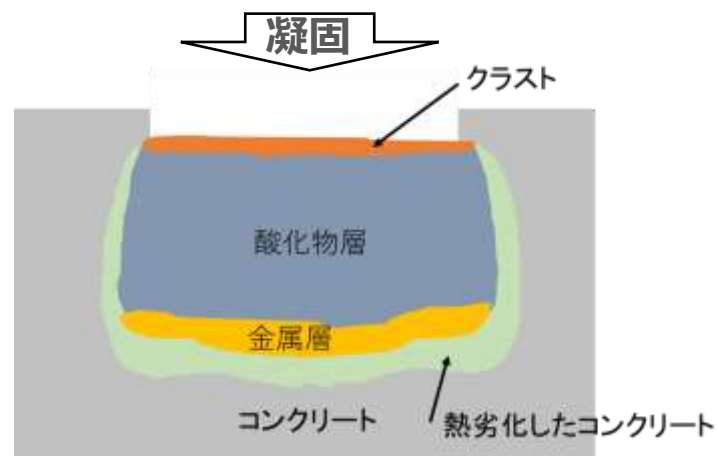
典型シナリオでの
MCCIイメージ

- 『前提』・・溶融した燃料デブリ ($>2550^{\circ}\text{C}$) が、**短時間**で、格納容器底部の『**サンプルピット内に溶落**』し、**コンクリートを溶融浸食**する現象 (# 除熱が全くない極端なケース \Rightarrow チャイナシンドローム)
- 『予想される経過』・・コンクリート熱分解、ガス発生、溶融浸食・混合、酸化還元、などが、MCCIの界面で複雑に進行し、溶融物が拡大
- さらに、冷却され凝固すると、表面クラスト、酸化物デブリ (燃料デブリ主成分) 層、金属デブリ層、劣化コンクリート層等に分離

- 1Fでは、いずれの号機でも、**本来コンクリート面の『上』に堆積物や反応物が観測**されている。
- 従来MCCIシナリオの描像は、1Fでの観測事実と整合していない。つまり、**前提としている境界条件や支配的な反応メカニズムが異なっている。**

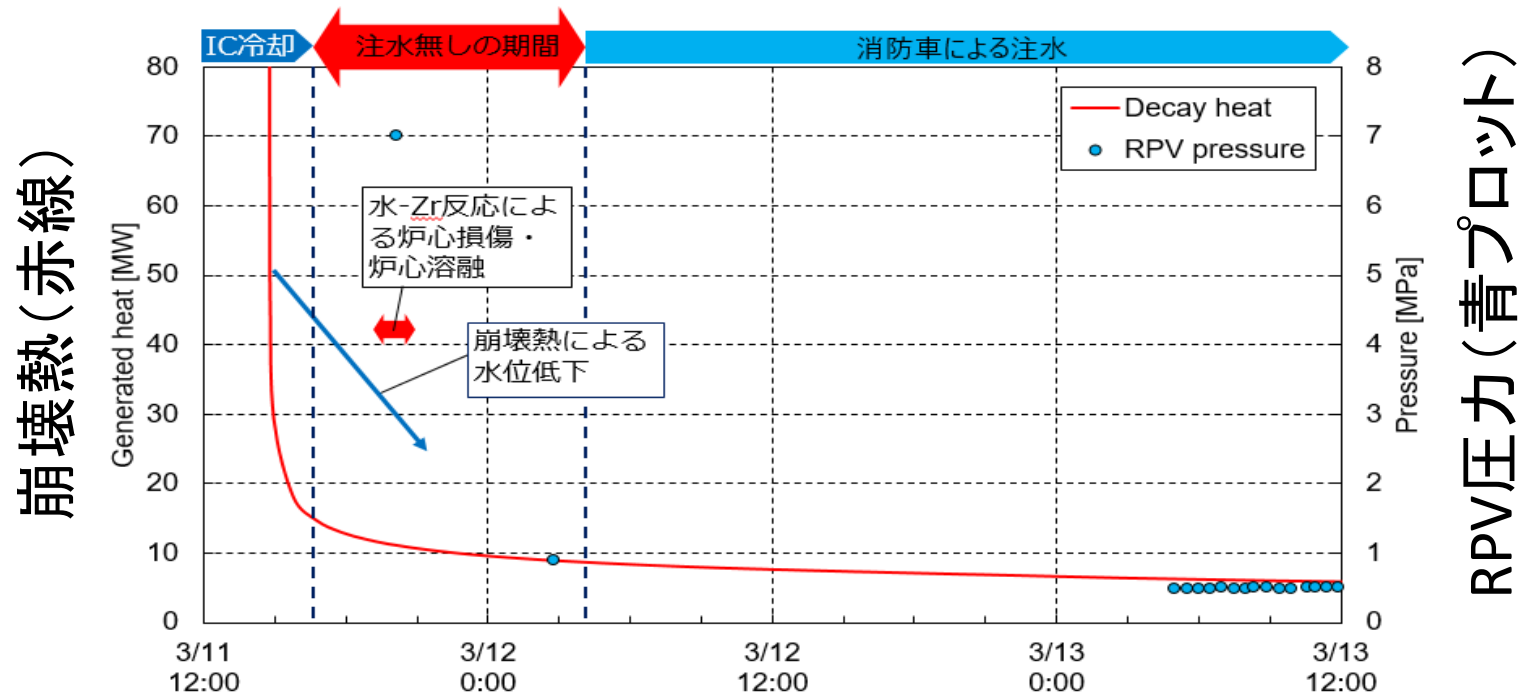
注水なしのまま、下部プレナム破損 ⇒ 燃料デブリがペDESTALに崩落

注水なしのまま、燃料デブリが数日間放置、PCV内が高温水蒸気に長時間さらされた

- ❑ In-vessel過程では、**崩壊熱が大きく、典型的条件に近いシナリオ**で事故進展した可能性
- ❑ しかし、**格納容器への崩落では、BWRドレナージ型（高粘性デブリ）**で事故進展した可能性も？（コンクリート面の上に堆積した可能性？）
- ❑ ほとんどの燃料デブリは、3/12の3:00以前に、格納容器ペDESTALに移行

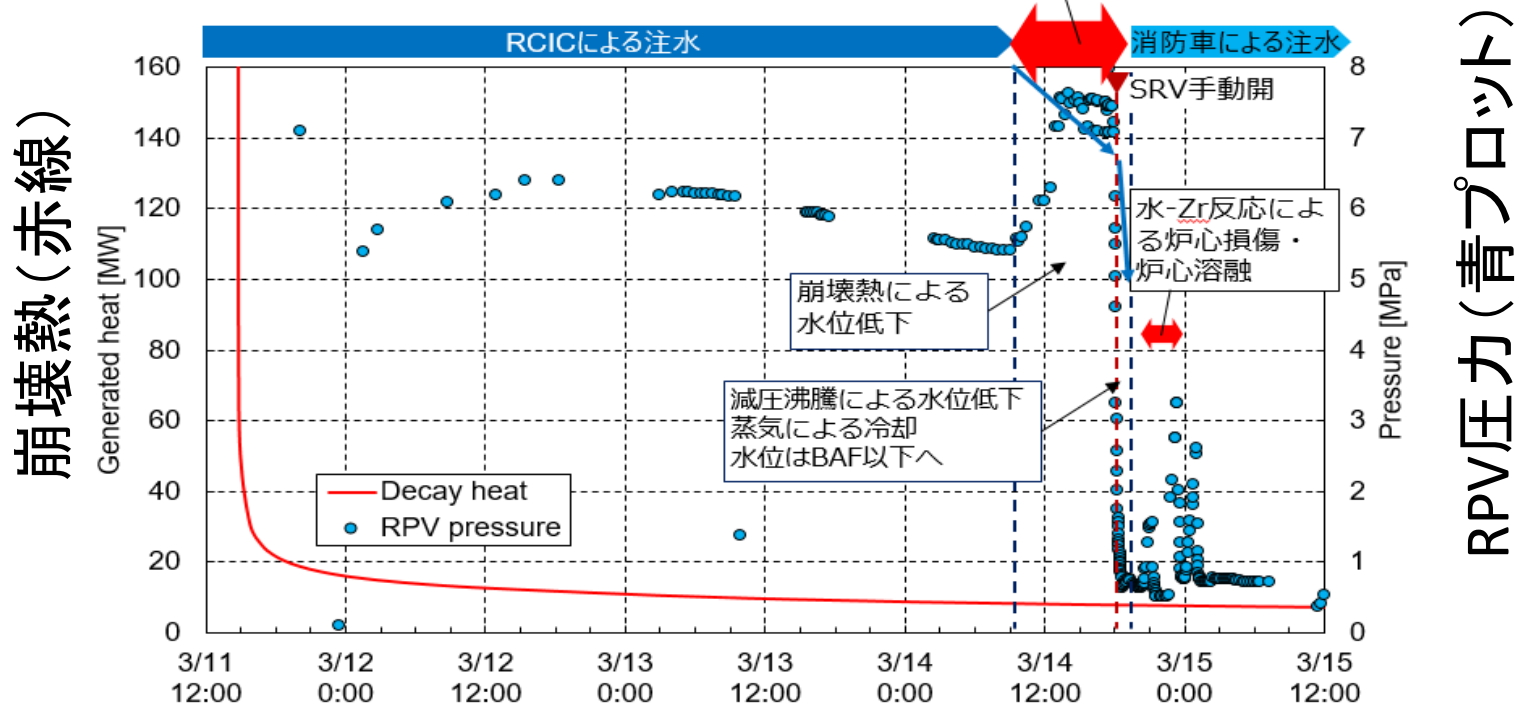
RPV圧力の急低下(減圧沸騰) ⇒ 水位BAF以下、燃料温度いったん低下

炉心温度上昇 ⇒ 金属デブリの溶融・崩落 ⇒ 燃料デブリの崩落開始。**崩壊熱は最も小さい**

- ❑ 炉心のボイド化（減圧沸騰）により、**水蒸気枯渇条件が発生**したと推定。
- ❑ **金属デブリが先行溶融・崩落**。閉塞形成は非均質だった可能性。
- ❑ 燃料デブリの最初の崩落（比較的低い温度）までは、水蒸気枯渇条件が維持された可能性。
- ❑ **粒子状デブリが多く、ドレナージ型で崩落する途中にデブリの酸化が進んだ**可能性。

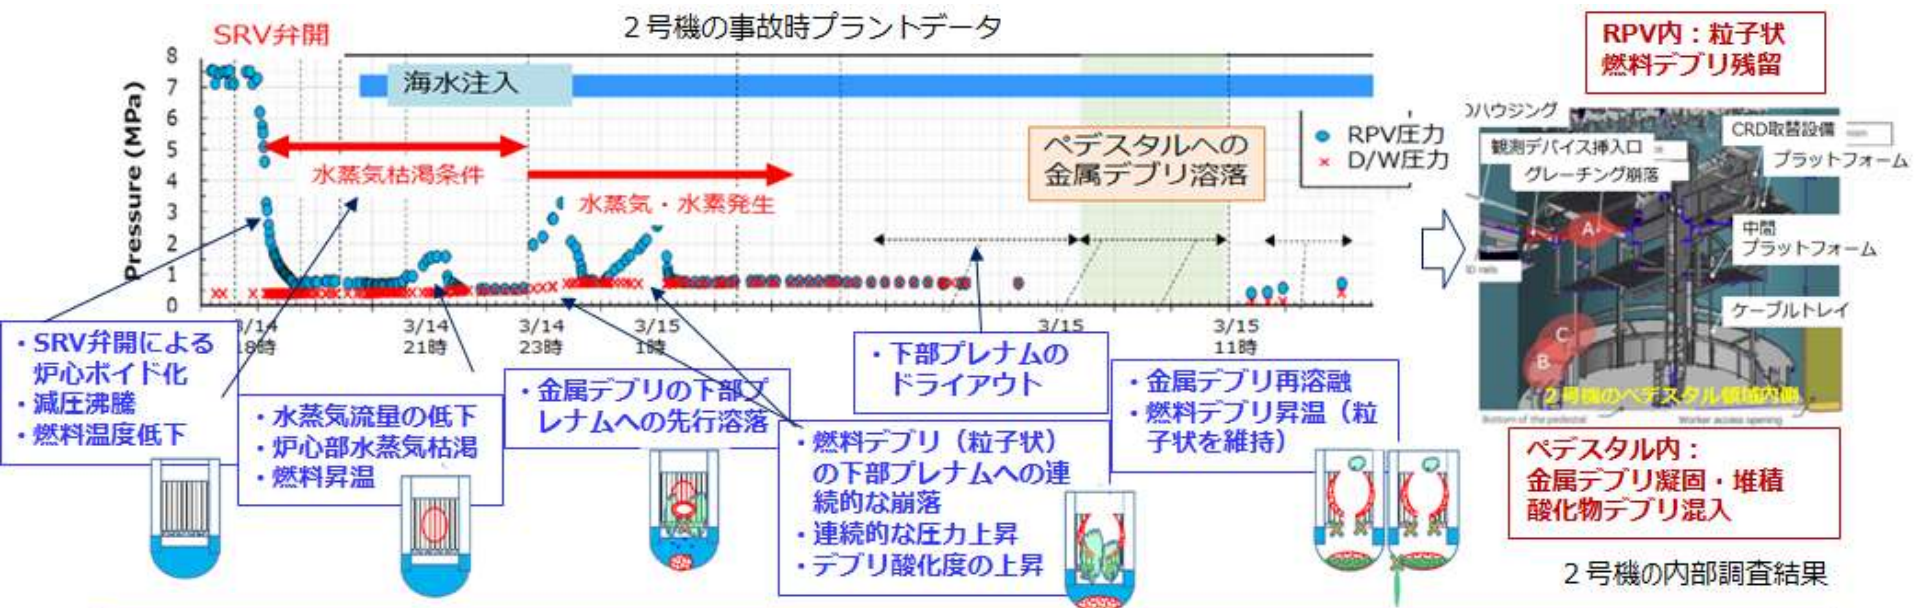
プラントデータ、ミュオン観測、SA解析、模擬試験、等からの評価結果まとめ

- RPV底部に重量物が多く残留、炉心部には重量物は存在していない。 ⇒ **ミュオン調査の観測事実**
- SRV弁開による減圧沸騰と水蒸気枯渇条件の発生が、炉心部での、**金属デブリの先行溶落**や『**粒子状**』燃料デブリの崩落を引き起こした。 ⇒ **プラントデータ分析等に基づく推定**
- 下部プレナムでのデブリ堆積後の再昇温過程が、以降の事故進展に大きく影響した。2号機では、**金属リッチデブリが先行溶融（1000～1300℃）し、RPVを局所破損、ペDESTALに溶落した。**
⇒ **内部調査の観測事実、SA解析や模擬試験に基づく推定**
- 溶落物は金属リッチで温度が低いため、事故直後に想定されていたMCCI（Molten Core Concrete Interaction）はほとんど起きていない。 ⇒ **内部調査の観測事実、SA解析や模擬試験に基づく推定**

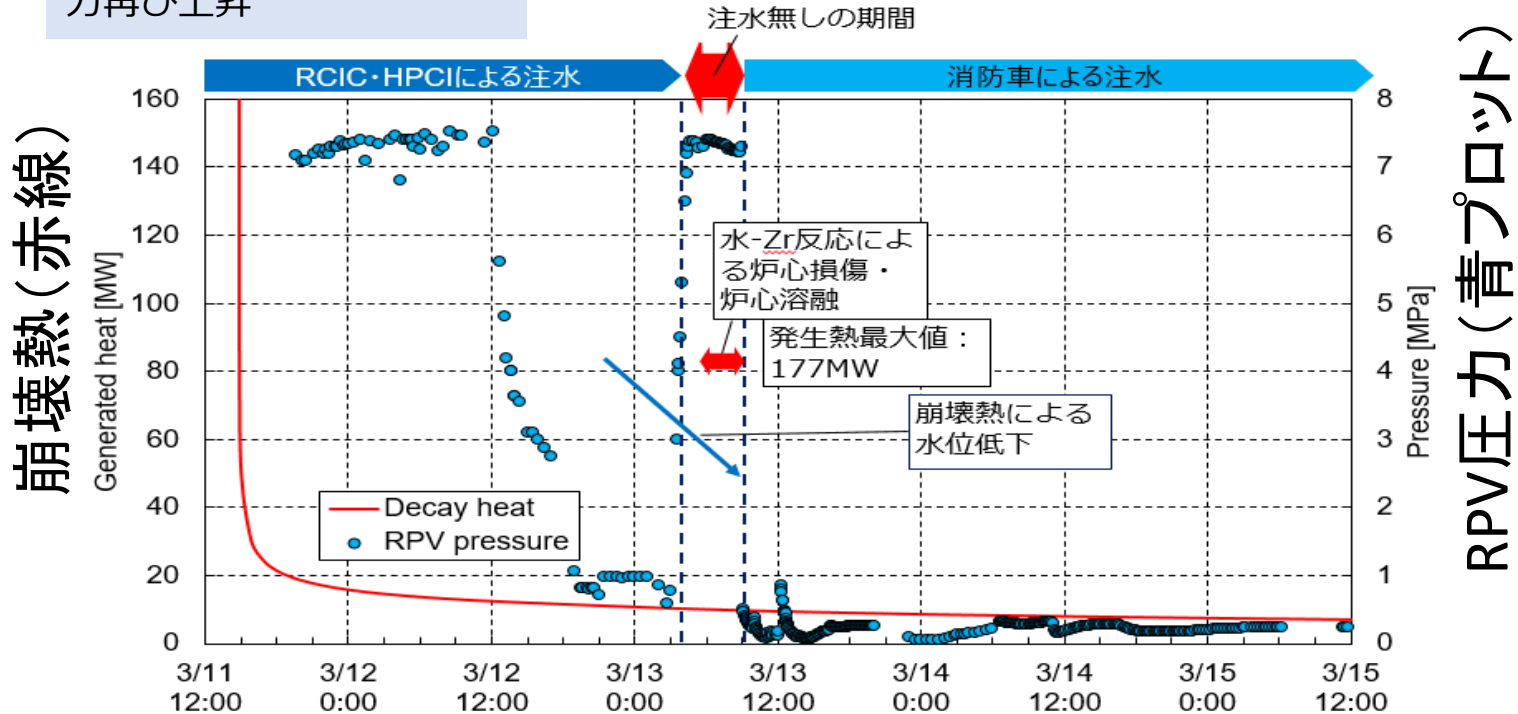
高圧維持された条件で、数時間注水がなかった可能性

ADS作動による、炉心ボイド化発生

- ❑ 高圧条件で、燃料温度上昇とZry酸化が炉心上部で進行した後に、ADS作動により、炉心ボイド化し、水蒸気枯渇条件が発生した可能性。
- ❑ 2号機より、相対的に温度の高い（熱エネルギーの大きい）燃料デブリが、塊状主体で、下部プレナムに崩落したと推定。
- ❑ 塊状のため、低い酸化度がある程度維持された可能性。

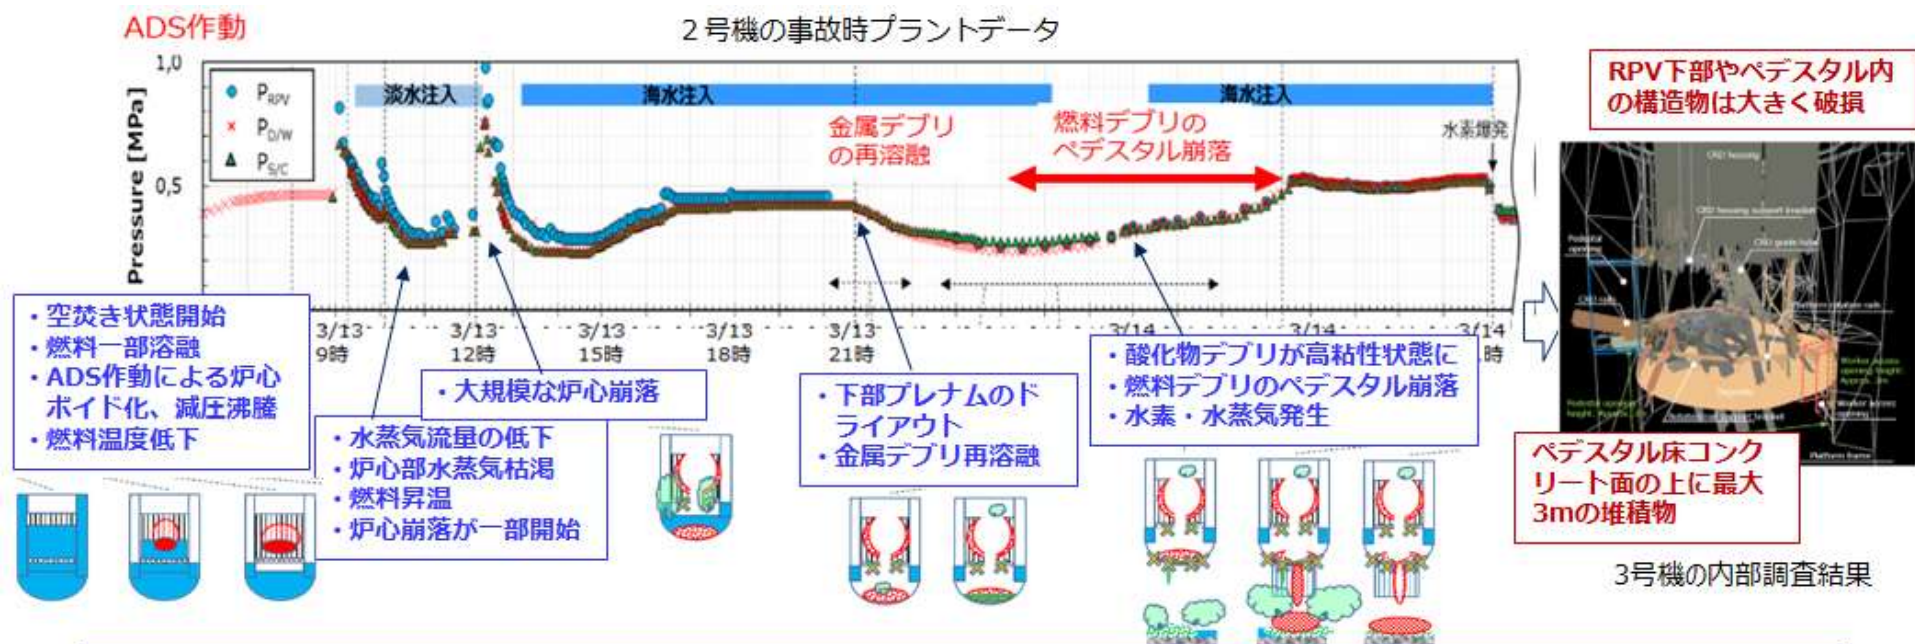
プラントデータ、ミュオン観測、SA解析、模擬試験、等からの評価結果まとめ

- RPV内には重量物はほとんど存在していない。 ⇒**ミュオン調査の観測事実**
- 炉心上部の空焚きが発生した後に、ADS作動で減圧沸騰と水蒸気枯渇条件が発生、2号機に比べて、崩落デブリが塊状で高温だったと推定。塊状デブリでは崩落中に低い酸化度が維持される可能性。⇒**プラントデータ解析、SA解析等に基づく推定**
- 下部プレナムでのデブリ堆積後の再昇温過程が、以降の事故進展に大きく影響した。3号機では、金属リッチデブリが先行溶融（1000～1300℃）した後で、酸化度が低い酸化物デブリが高粘性状態を形成（固液混合状態：2000～2300℃）し、RPVを広い範囲で破損させ、数時間かけてベドスタルに移行。 ⇒**内部調査の観測事実、SA解析や模擬試験に基づく推定**
- 堆積物は、本来のコンクリート床面の上にあり、事故直後に想定されていたMCCI（Molten Core Concrete Interaction）はほとんど起きていない。 ⇒**内部調査の観測事実、SA解析や模擬試験に基づく推定**

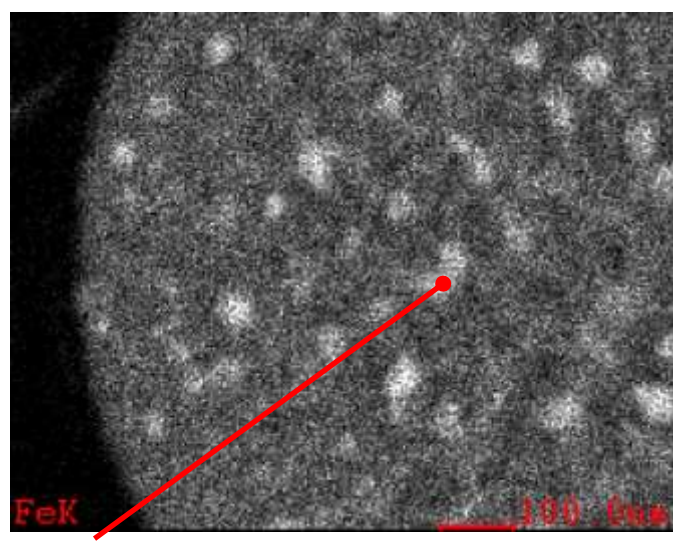
結晶構造解析で、bcc(純Fe)と、スピネル(Fe_3O_4)を同定

純Fe微細粒子 Fe分布

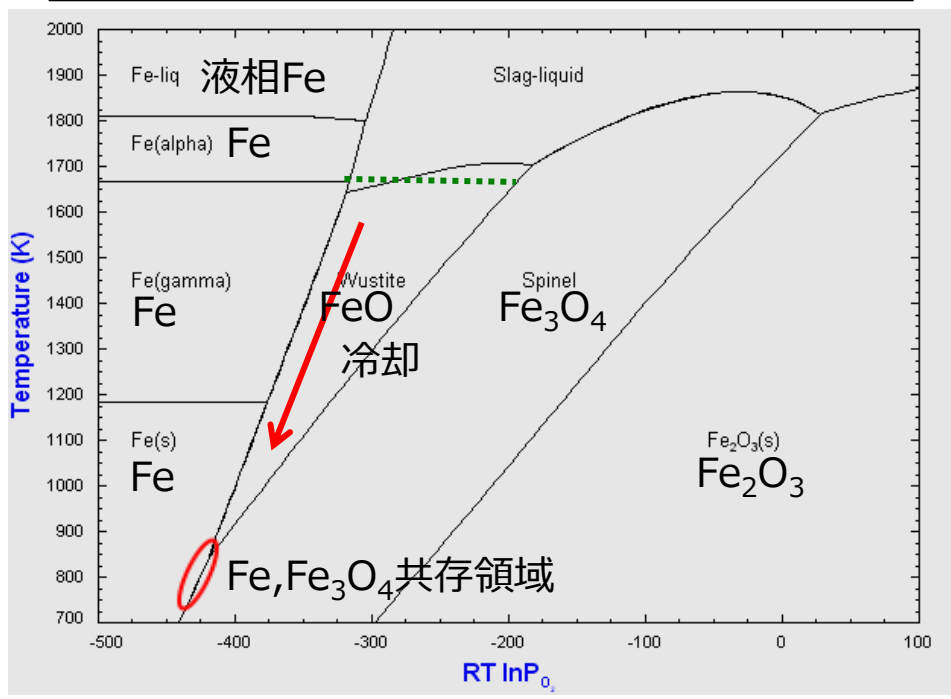
Feと Fe_3O_4 の共存について

純Feと Fe_3O_4 の共存する微細組織に、**U($\sim 10\text{mol}\%$)**が含有されている粒子を検出。球形であることから、蒸発・凝固過程で形成と推定。
Fe主成分の凝固相FeOから、降温過程でFeと Fe_3O_4 に分離したと推定。

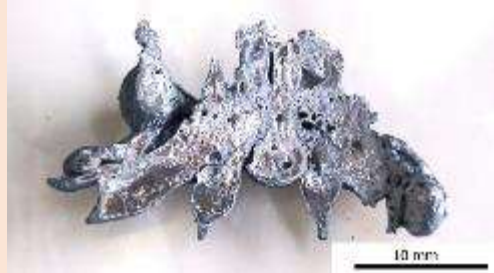
金属間化合物、合金が主成分
配管にいったん付着・崩落
溶融時は高粘性

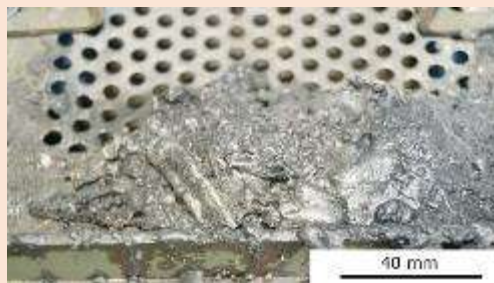
合金が主成分 (B,Cが固溶)
溶融時は低粘性
凝固後は通常のSSより硬い

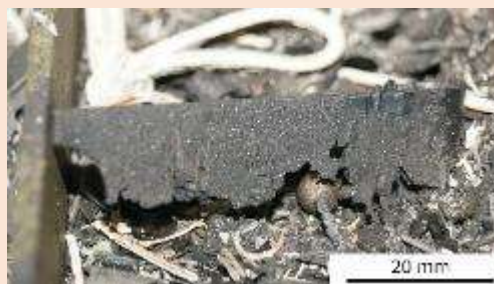
模擬燃料バンドル部材が
部分溶融、破損・崩落

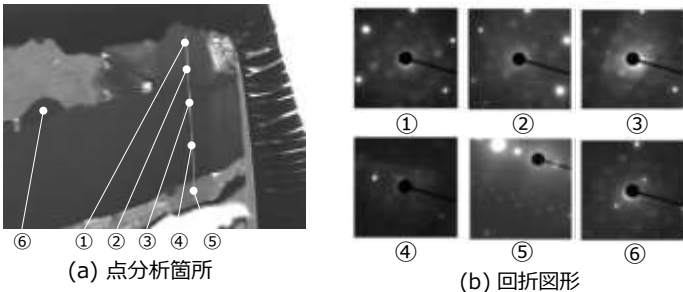
TEM回折分析結果 (1号機 No.15粒子)

①, ②, ③, ④, ⑥: α -Zr(O)相 and/or 正方晶の(U,Zr)O₂相
 ⑤: スピネル
