「東京電力福島第一原子力発電所事故の 調査・分析に係る中間取りまとめ」 について

東京電力福島第一原子力発電所事故の調査・分析に係る中間取りまとめ

2021年3月5日

東京電力福島第一原子力発電所における事故の分析に係る検討会

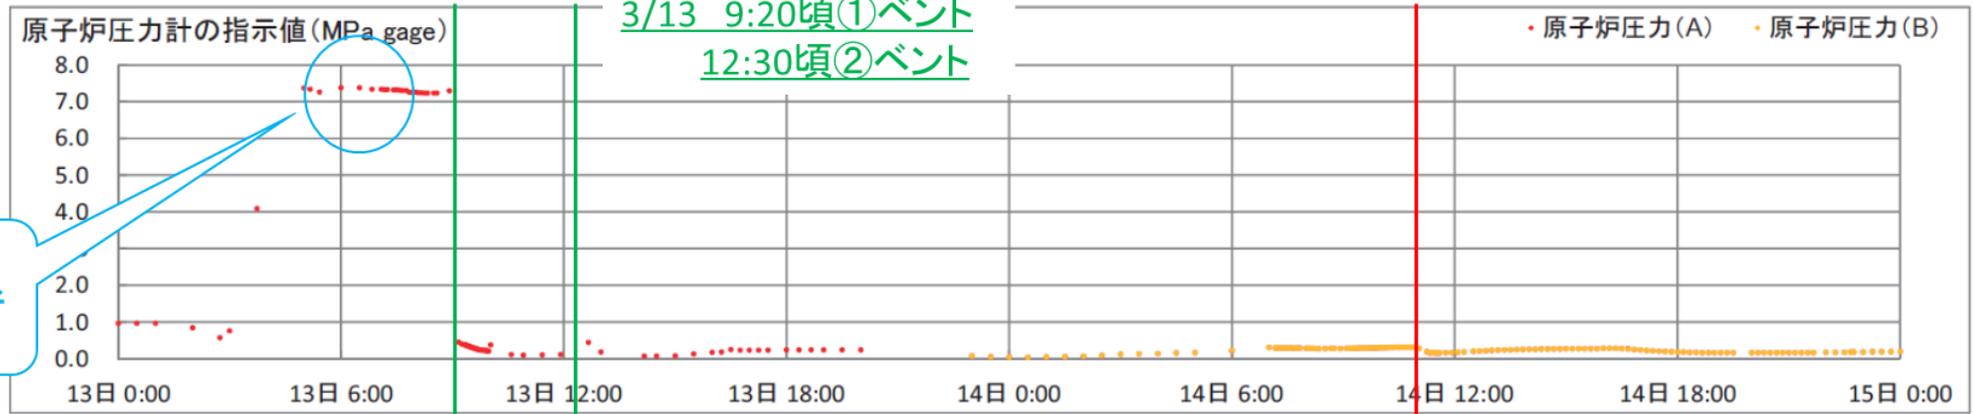
主蒸気逃がし安全弁の作動等

原子炉格納容器からの漏えい拡大

原子炉格納容器からの漏えい

※原子炉格納容器からの漏えいの可能性
